Vigade määritlus EN 13508-2 järgi

Projekti tunnus :
 Kreutzwaldi 54 mnt.alune

Kuupäev :
 4.08.2017

VAATLUSRAPORT

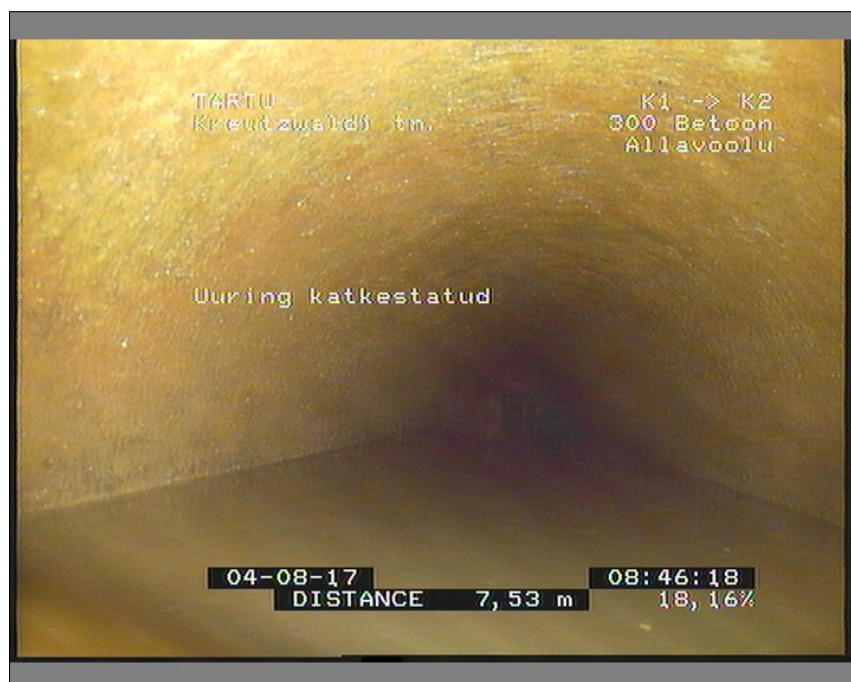
Pilt: K1_K2_1_084618_2_A.JPG, 00:00:31
7,53m, Uuring katkestatud

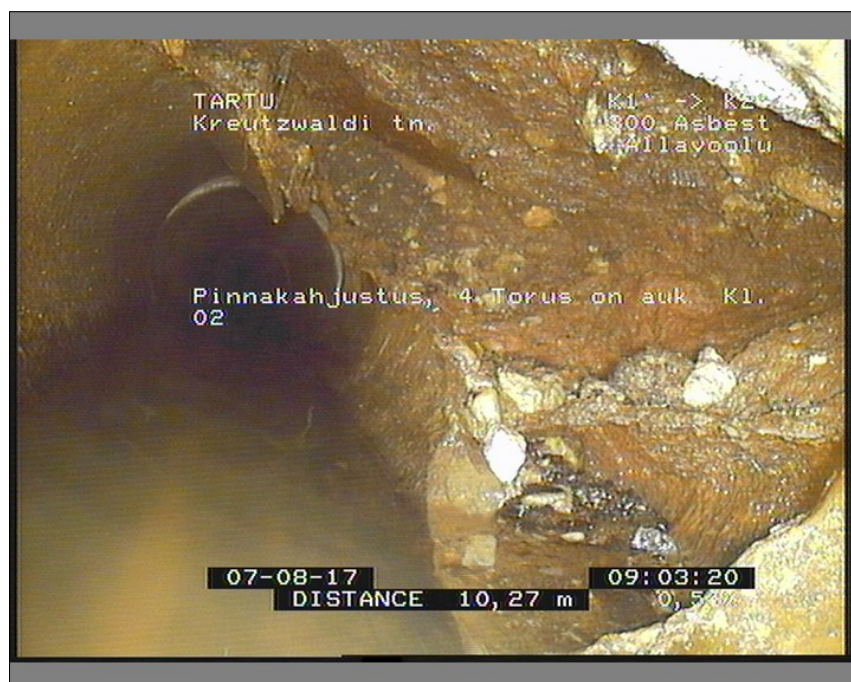
Pilt: K1`_K2`_4_090328_2_A.JPG, 00:00:55
10,27m, Pinnakahjustus, 4 Torus on auk K1. 02

15 - 30% KÕIKIDE VIGADE MÄÄRITLUS.REMONDI VAJALIKKUS LÄHITULEVIKUS(max. 1 AASTA)
4:

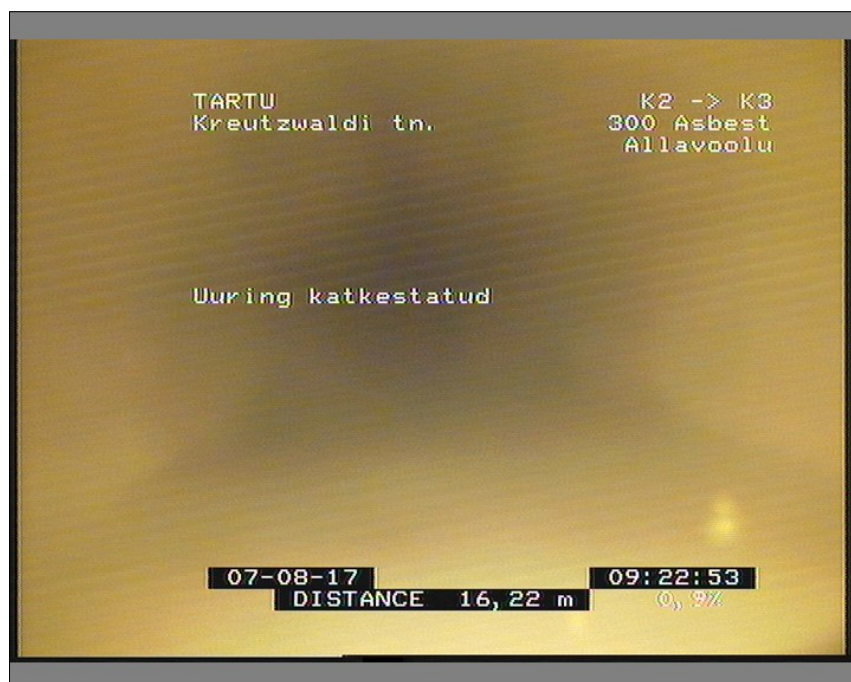
Pilt: K2_K3_6_092300_2_A.JPG, 00:00:56
 16,22m, Uuring katkestatud
