Kohtla- Järve linnas, Oru linnaosa, Kase 4 ja Kesk 6 asuva hoone ehituskonstruksioonide ekspertiis

Täitja: OÜ Consulting Engineer

Töö nr. T-03-15

12.03.2015

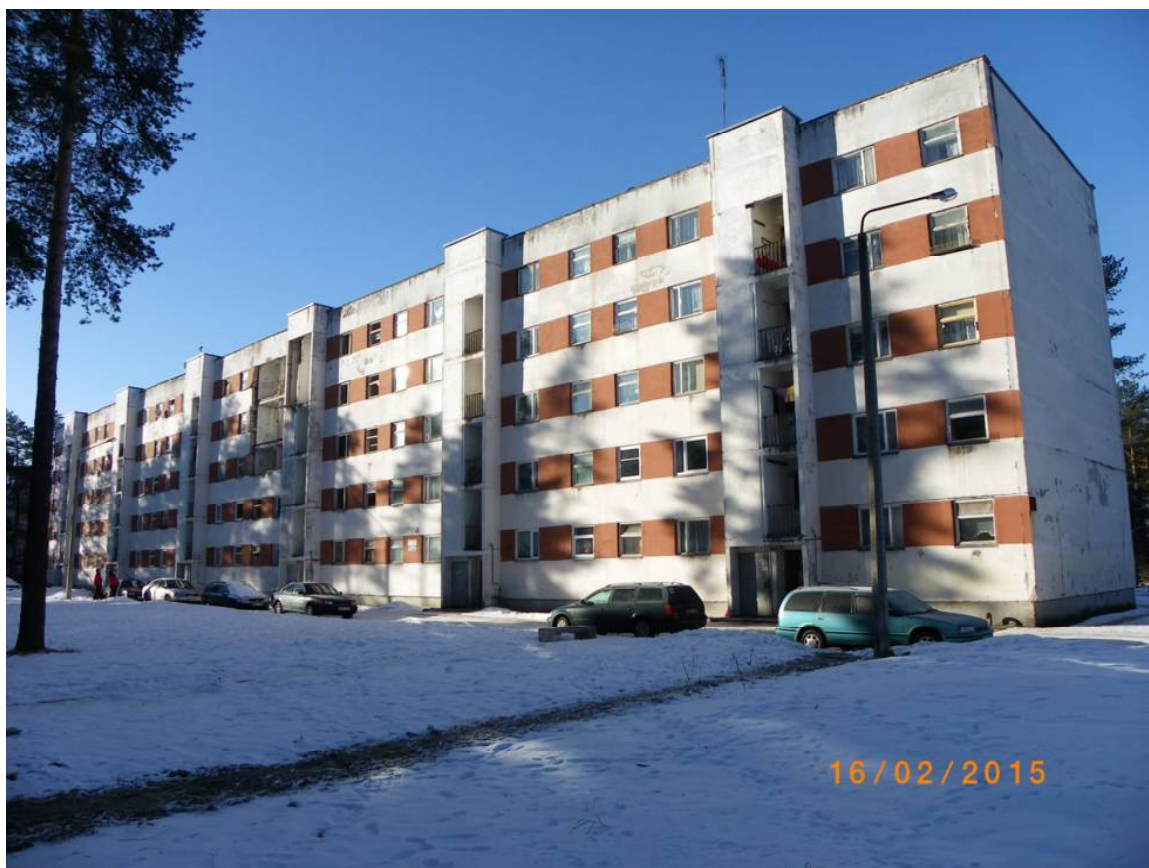
Foto 1

Maja on ehitatud 1990.aastal (Foto 1, lisa) seeria 66 projekti alusel põlevkivituhast toodetest Narva KSM baasil.

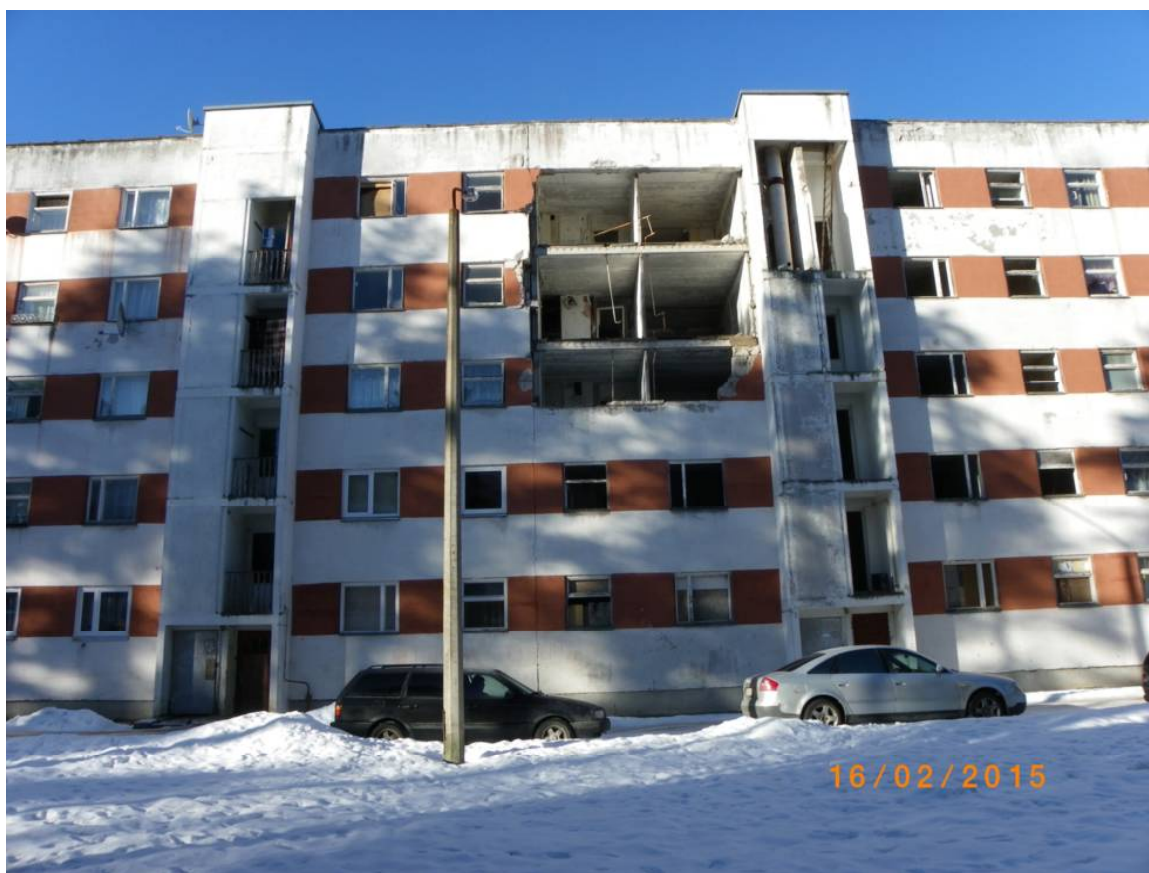
Foto 2

1994.aastal toimus gaasi lekke tõttu neljanda sissekäigu korteris N 55 (vt. neljanda korruse plaan, lisa) plahvatus. Tulemusel hävisid neljanda ja viienda korruse seinapaneelid. Osaliselt hävinud või vigastatud kolmanda korruse seinakud. Neljanda ja viienda korruse seinakud hävinud või tugevalt vigastatud, muuhulgas on vigastatud kolmanda sissekäigu naaberkorterite seinakud (Foto 2, 3, lisa).

Korteris N 52 asuvas ruumis N 312 (vt. kolmanda korruse plaan, lisa) on tühiselt vigastatud seinak (Foto 2).

7. Neljanda ja viienda korruse välisseinte taastamist, mis olid hävitatud plahvatusega (Foto 2, 3), on vaja teostada vastavalt joonistele AE-1, AE-2 (vt. lisa). Taastatud seinu mööda laduda seinakud Silbet plokist ja paigaldada aknaplokid. Välisseinad ja seinakud krohvida ja värvida.

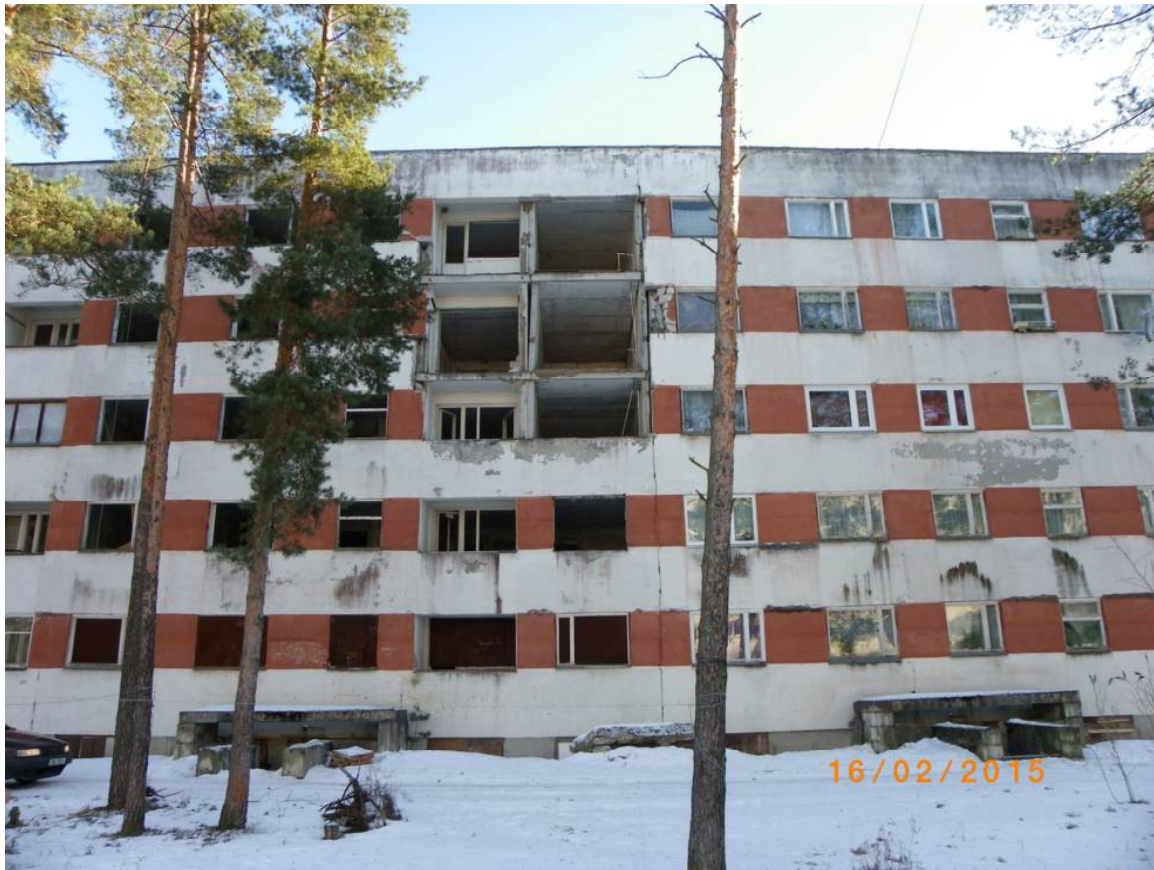
Foto 3

Ruumis N 316 on kõik vahelae õõnespaneelid vigastatud ning esinevad põikimõrad avatusega kuni 8 mm (vt. kolmanda korruse plaan, Foto 5, lisa). Paneelid on avariilises seisukorras. Visuaalselt võib märgata paneelide kooldumist. Paneelide selline vigastus on seotud korruse kõrgemal toimunud plahvatusiga. Järelikult võib teha järelduse, et nimetatud H-kujulise kärje ruumiline jäikus (vt. käesoleva ekspertiisi III osa) on oluliselt alanenud. Samuti on osaliselt vigastatud seinaku ülemine osa (Foto 3).

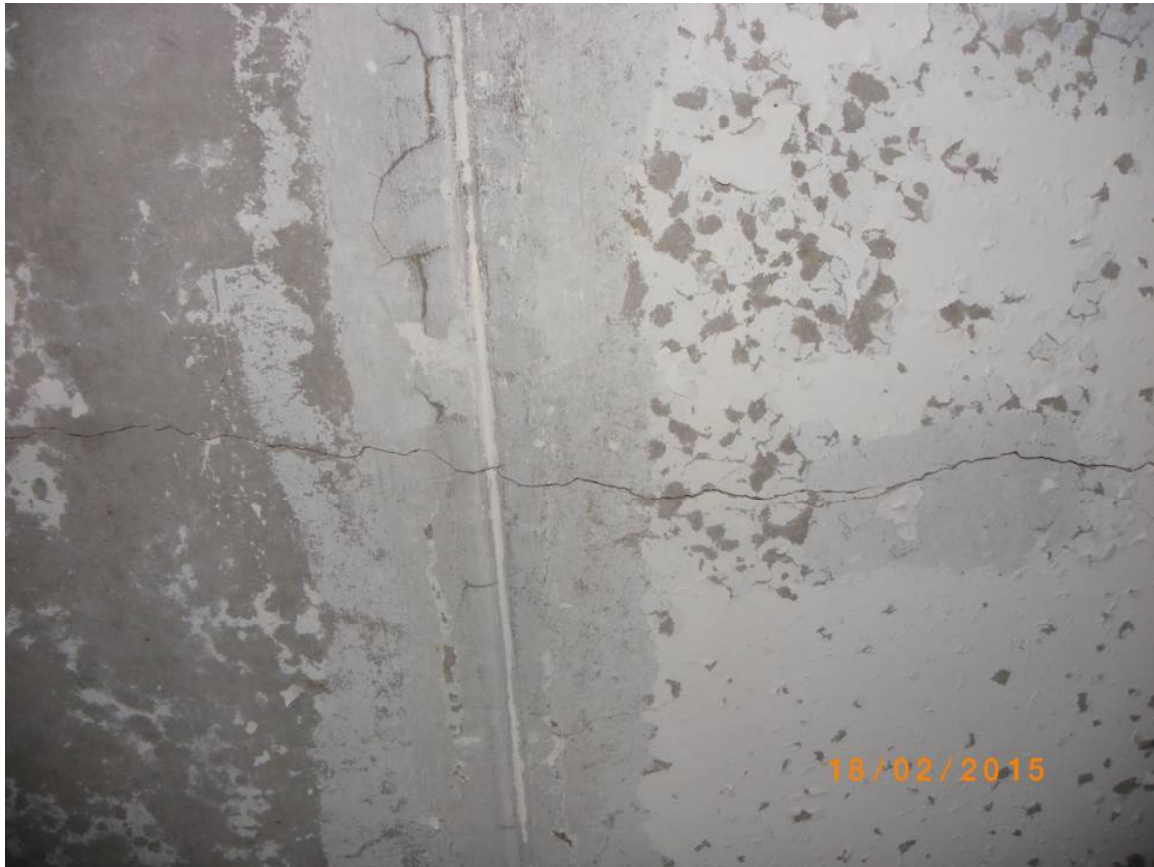
Foto 4

Ruumis N 315 (vt. kolmanda korruse plaan, lisa) on vahelae kõikides paneelides jälgitavad põikimõrad, mille avatus moodustab 1-1,5 cm (Foto 4, lisa). Sanitaarsõlme ja koridori vahel asuv vahesein on hävinenud. Asbesttsementlehtedest sanitaarsõlme kabiini vooderdus on demonteeritud, alles jäänud metallkarkass.

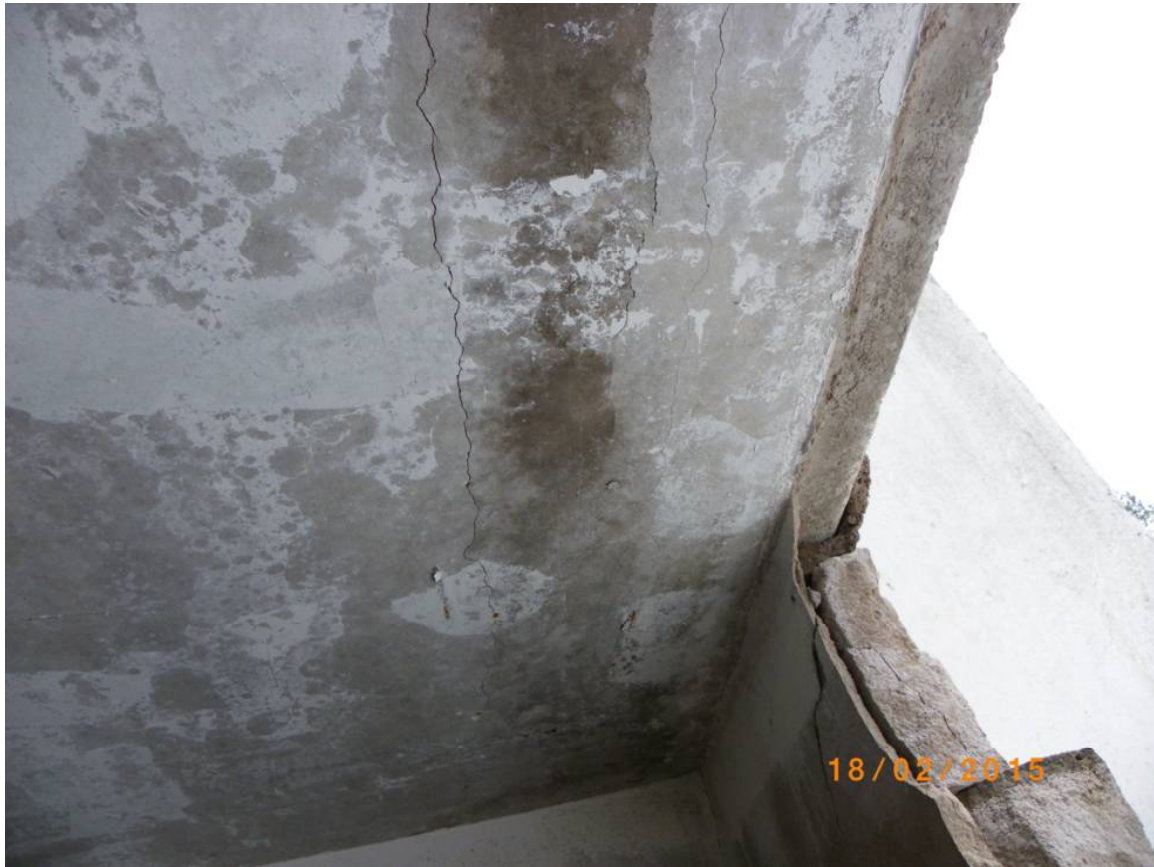
Foto 6

Ruumis N 317 (vt. kolmanda korruse plaan, lisa) esinevad kolmanda korruse vahelae äärmise õõnespaneeli juures, mis külgneb aknavahega, väiksemad põikimõrad õõneskohtades (Foto 6, lisa). Need mõrad on seotud vee sattumisega õõnsustesse ning selle külmumise tulemusel on need suurenenud. Seinakivist laotud seinak paksusega 300 mm on osaliselt lagunenenud (Foto 2, 6 ,7 lisa).

5. Tugevdusskeemi (p.4) on vaja teostada korteris N 52 ruumis N 317 (vt. kolmanda korruse plaani, lisa). Vahelae äärmisel õõnespaneelil, mis külgneb aknavahega, esinevad väiksemad pikimõrad õõneskohtades (Foto 6, lisa). Antud juhul tuleb õõnsused avada kogu pikimõrade pikkuses.

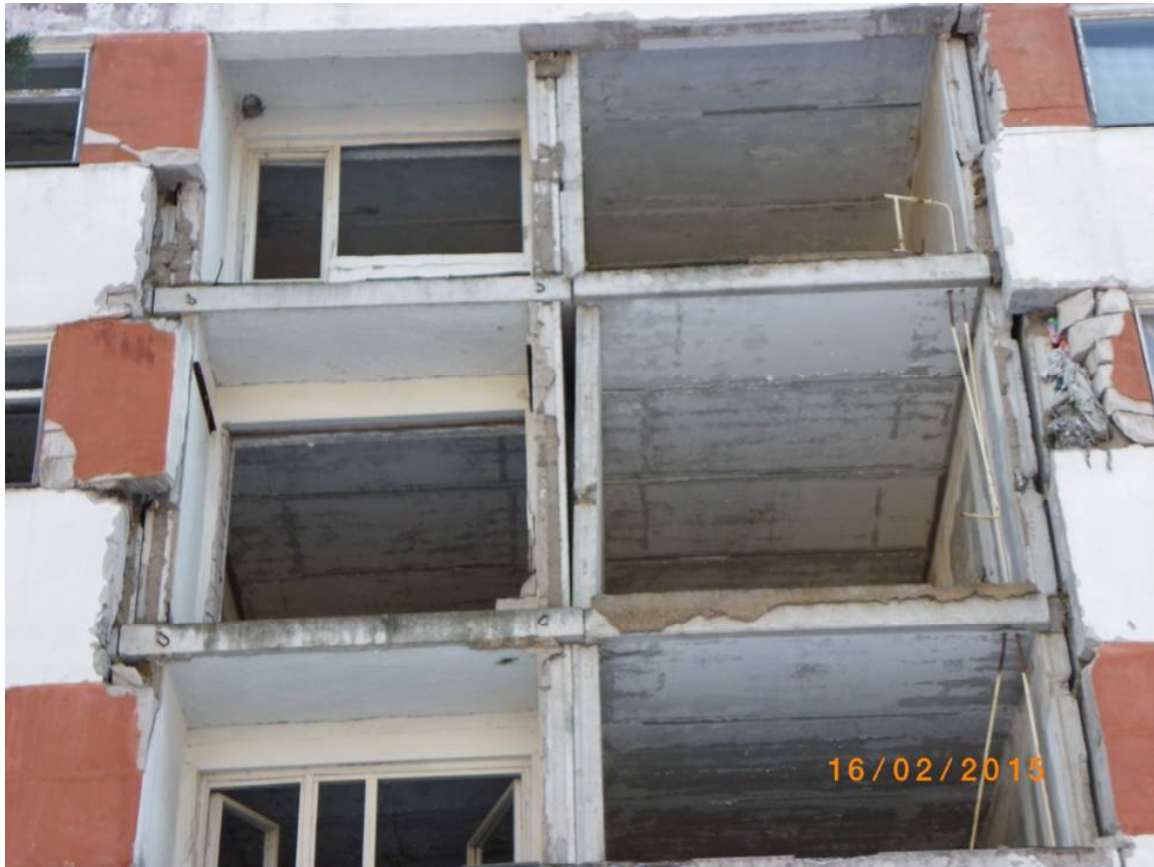
Foto 8

Kolmetoalises korteris N 55 (vt. kolmanda korruse plaani), kus toimus plahvatus, on märgatavad tugevad vigastused kandekonstruksioonides. Nii on kandev põikisein ruumide N 435 ja N 436 vahel (vt. neljanda korruse plaan) ülemises osas kaldunud vertikaalist kõrvale 90 mm võrra (Foto 8, lisa). Vahelae kolmemeetrised paneelid ei toetu seinale. Hõõrdumise arvel nad lihtsalt ripuvad lahuse kihil (Foto 9, lisa). Ülemine müüritisdetail, mis ühendab antud seina koridori pikiseinaga, on ära rebitud (Foto 10,11, lisa). Vististi on ära rebitud ka alumine müüritisdetail, kuid seda ei ole võimalik uurida. Lisaks on ruumis N 435 kõikidel vahelae paneelidel, väljaarvatud äärmisel akna juures, märgatavad põikimõrad avatusega kuni 1 mm (Foto 12, lisa). Samuti tasub märkida, et kõik kandvate seinte pötkekohtade monoliitsõlmed ei täida peale plahvatust oma funktsioone. Taastada nende terviklikkus konstruksioonide täieliku lahtivõtmiseta on väga problemaatiline. Järelikult võib teha järelduse, et nimetatud H-kujulise kärje ruumiline jäikus puudub (vt. käesoleva ekspertiisi III jagu).

Ühetoalises korteris N 56, ruumis N 439 (vt. neljanda korruse plaan) on vigastatud seinapaneel, seinak on plahvatusest tugevasti vigastatud (Foto 8, 15, 16, lisa). Ruumide N 439 ja N 422 vaheseinte plaadid on kõik mõrades (vt. neljanda korruse plaani).

Kolmetoalises korteris ruumis N 556 (vt. viienda korruse plaani) on vähesel määral vigastatud seinakividest laotud lodža sein (Foto 8. Nagu eespool juba märgitud, on korteri N 58 seinapaneelid ja seinakud plahvatusega hävitatud.

Ühetoalises korteris N 59 ruumis N 559 (vt. viienda korruse plaani) on vigastatud seinapaneel ja seinak (Foto 8, 19). Ruumis N 562 on vigastatud seinak ja nihutatud 20 mm võrra seinapenaali suhtes (Foto 20, lisa).

8. Ühetoalises korteris N 56 ruumis N 439 (vt. neljanda korruse plaani) demonteerida plahvatuselt tugevasti kannatada saanud seinak (Foto 8, 15, 16 lisae). Vigastatud seinapaneel taastada järgmise tehnoloogia abil:

9) Ühetoalises korteris ruumides N 559, 562 (vt. viienda korruse plaani) demonteerida vigastatud seinakud (Foto 8, 19, 20). Peale vigastatud seinapaneeli taastamist vastavalt tehnoloogiale (p. 8), laduda Silbet plokist seinakud.

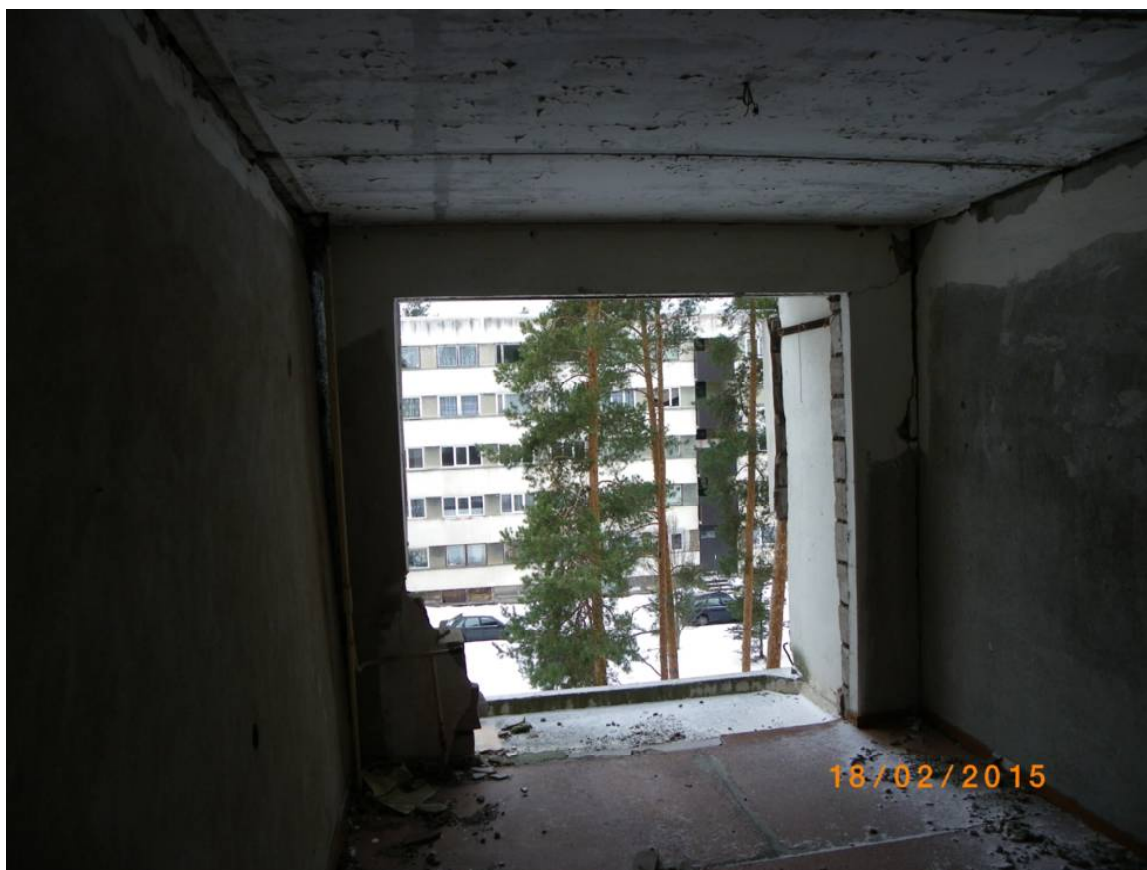
Foto 13

Kesk 6 maja lodža paneelid - lausplaadid ПЖ1-1 paksusega 140 mm, Kase 4 maja lodža paneelid - ribiplaadid ПЛ-11-30 paksusega 220 mm (Foto 13). Kase 4 maja tehnilistes lodžades on kasutatud ribiplaate ПЛ-19-30 paksusega 220 mm. Kesk 6 lodžade barjäärid - lamedad raudbetoonplaadid paksusega 8 cm, Kase 4 maja lodžade barjääriks on piki seinapaneel. Sisemised põikseinad, kandvad seinapaneelid ja jäigad pikipaneelid paksusega 18 cm on valmistatud raskest põlevkivituhast raudbetoonist "200", mahukaaluga 1900 kg/m^3 .

Ruumis N 436 on lodža sein suures osas vigastatud (Foto 13, lisa).

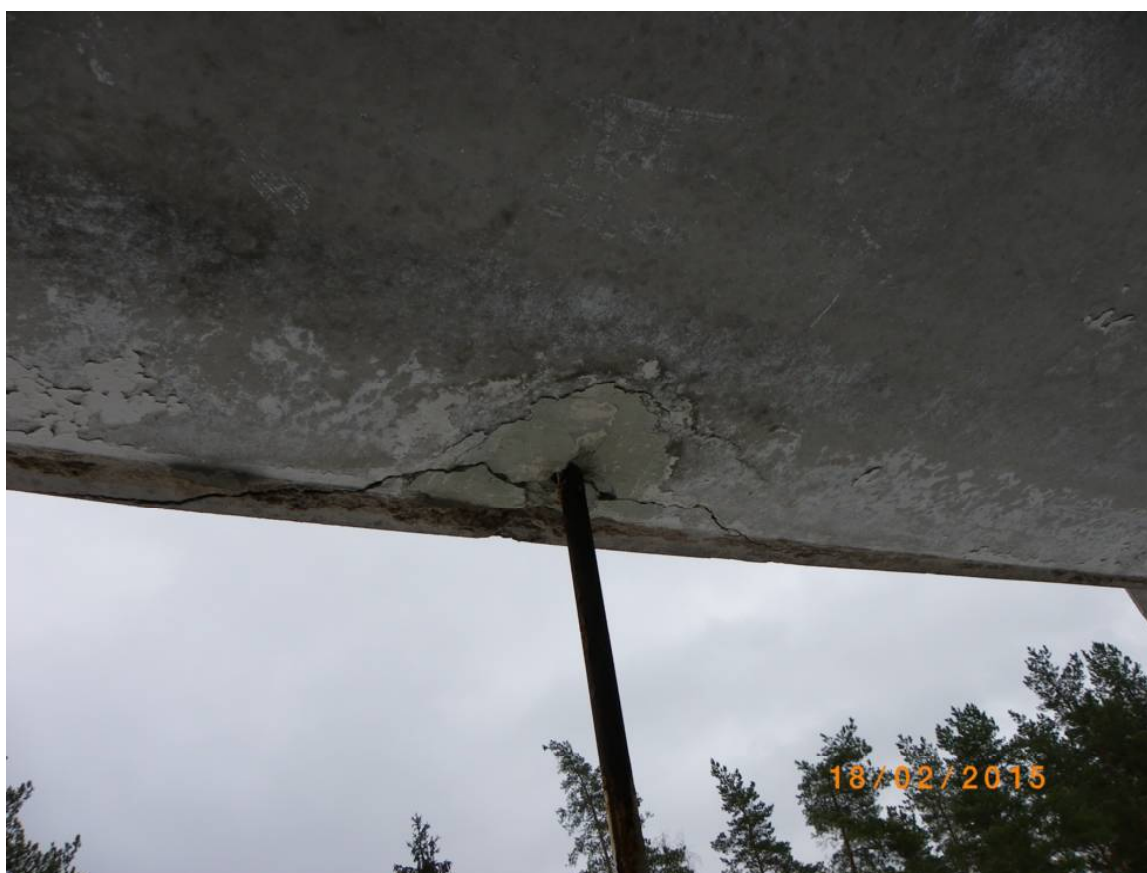
Foto 14

Ruumis N 432 on aknavahe juures asuv äärmine paneel küttepüstiku läbimise kohas vigastatud - selles on märgatavad lokaalsed mõrad (Foto 14, lisa).

6. Tugevdusskeemi (p.4) on vaja teostada vahelae paneelis korteris N 55 ruumis N 432, kus aknaava juures, küttepüstiku läbimiskohas, esinevad lokaalsed mõrad (Foto 14, lisa).

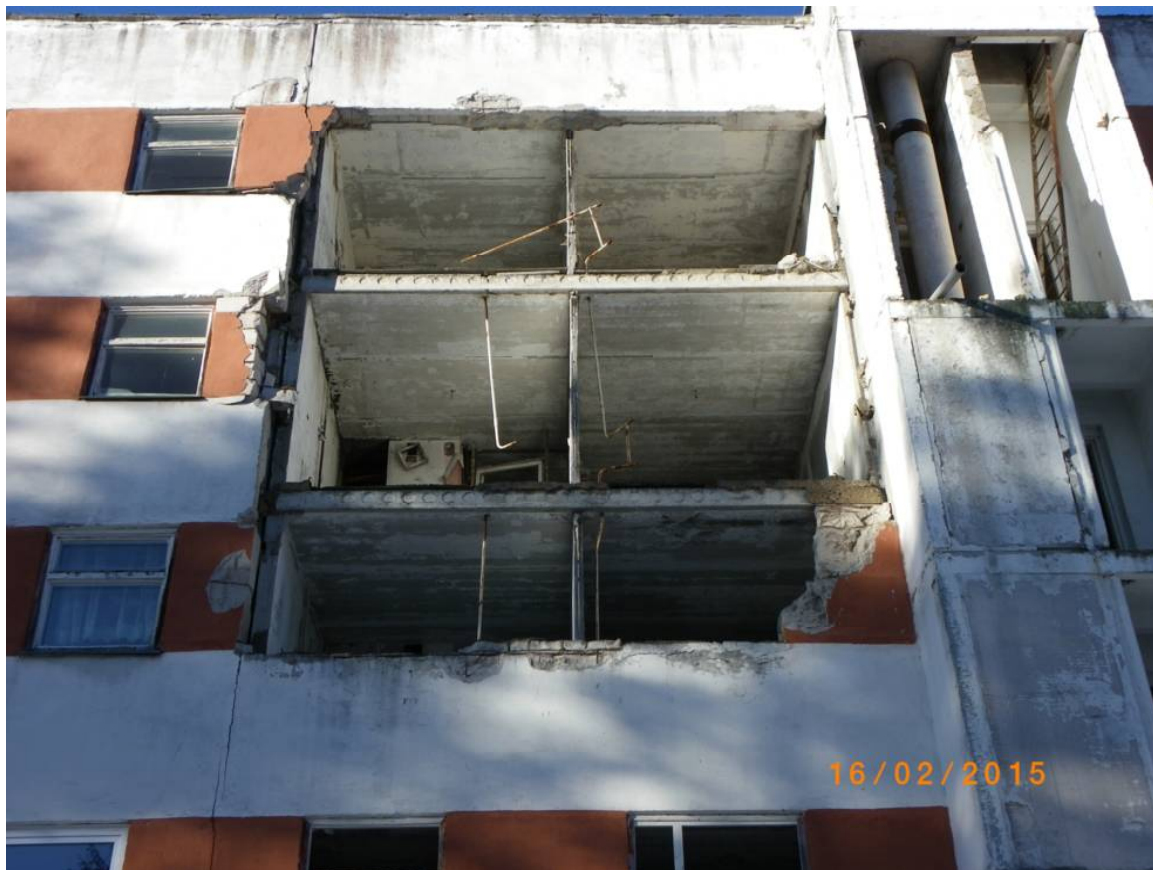
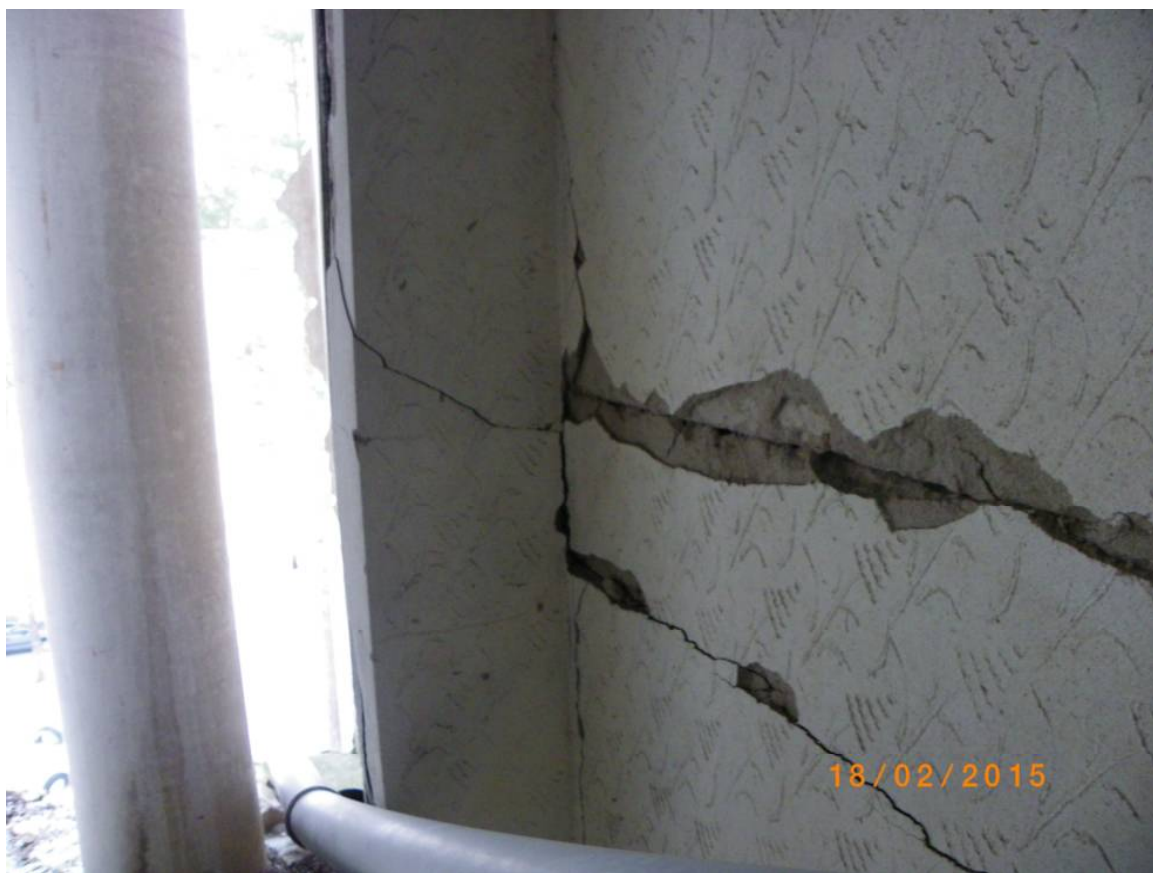
Neljanda ja viienda korruse vahelisel trepiplatsil on märgatavad mõrad tehnilise lodža välisseinal (Foto 17, 18, lisa).

Lodžat kaheks jaotav vertikaalpaneel on ülemises osas vigastatud ning puudub vertikaalpaneel, mis sulgeb prügi vastuvõtu kabiini (Foto 17). Katuselt korraldamata vee äravoolu teostatakse läbi tehnilise lodža platsi (Foto 17, 18).

10. Tehnilise lodža välisseinas olevad mõrad neljanda ja viienda korruse vahel restaureerida vastavalt tehnoloogiale (p. 8). Puuduv vertikaalpaneel, mis sulgeb prügi vastuvõtja kabiini, teostada Silbet plokist (Foto 17, 18 lisa).

11. Vee äravool katuselt taastada vastavalt algsele projektlahendusele (Foto 17, 18).

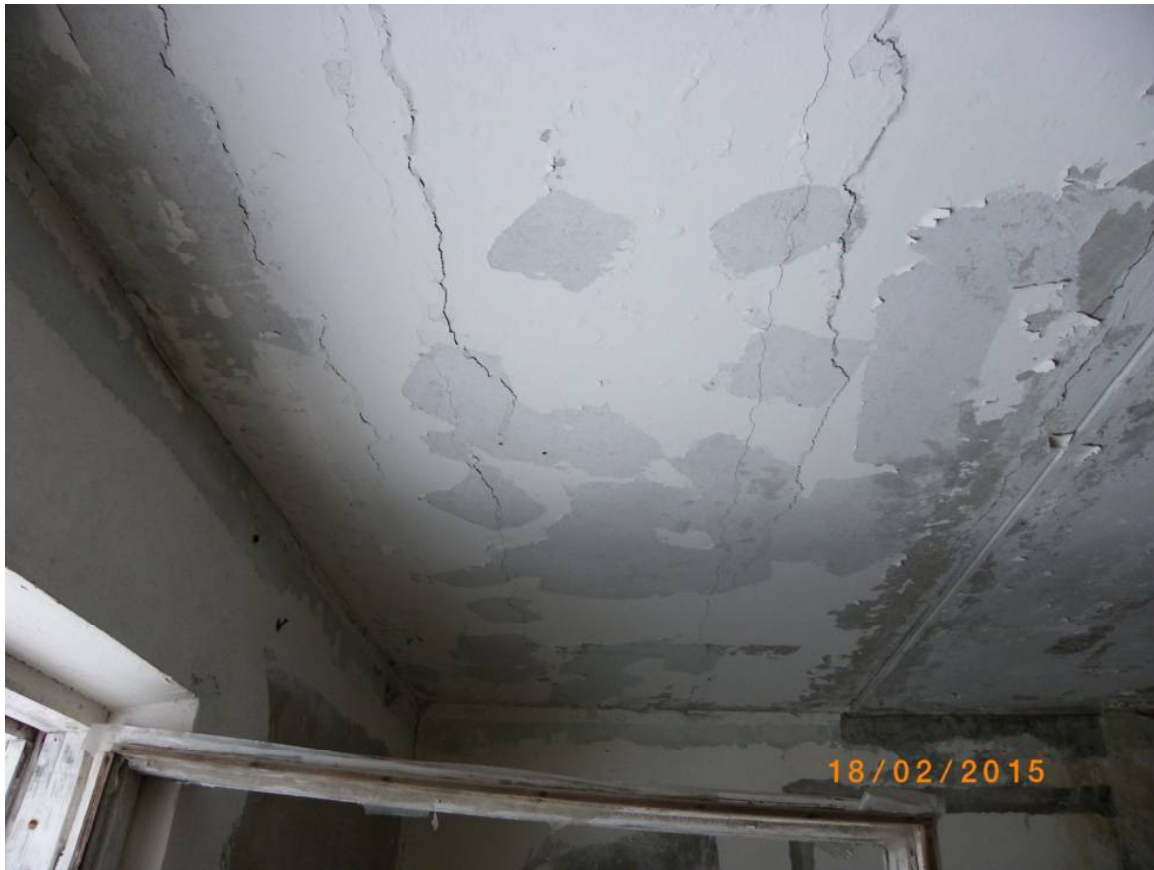
Foto 21

Kahetoalises korteris N 60 ruumis N 567 (vt. viienda korruse plaani) on vahelae paneelides jälgitavad pikimõrad avatuse laiusse kuni 2 mm (Foto 21).

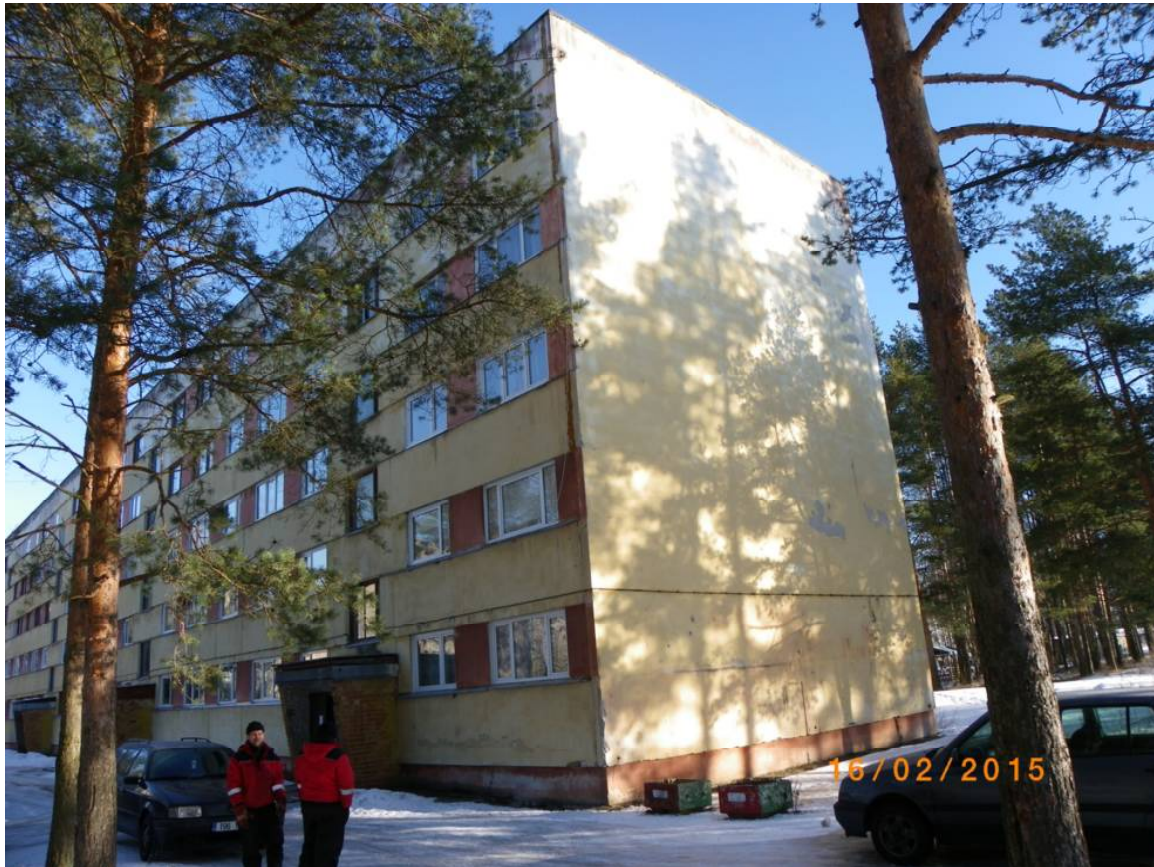
Foto 22

Maja on ehitatud 1977.aastal (Foto 22, lisa) seeria 66 projekti alusel põlevkivituha toodetest Narva KSM baasil. 2013.aastal avastati ülemiste korruste otsaseina paneelide põkkekohtade ja piki seinapaneelide vahel oleva pilu suurenemine. Nende põkete täitmise protsessis vahuga tuvastati, et otsaseina paneelid kõiguvad. Hoone ülevaatusel tuvastati, et põkke laius otsapaneeli ja pikiseinapaneeli vahel neljandal korrusel moodustab 40 mm (Foto 23). Viienda korruse parapeetpaneelil moodustab antud põkke laius vähemalt 60 mm. Näha on isegi õmbluste täitmise materjal - gerniitjuhe (Foto 24). Põlevkivituhast otsapaneelide laius on 29 cm. Tasub märkida, et õmbluste kinnipanekuks kasutatav vaht peab olema kaitstud keskkonnamõjust, vastasel juhul see laguneb.

Maja seina otsapaneelid, alates kolmandast korrusest, on vaja täiendavalt kinnitada majabetoonist otsaseintele. Kinnitamiseks kasutada kiilankruid Würth W-FAZ/A4 M16 L= 280 mm või analooge. Ankrud uputada seinapaneeli 40 mm sügavusele. Kasutada ankrut 40 mm diameetriga litriga rõhu edasiandmiseks seinapaneelile. Ankrumontaaži järgselt sulgeda seinapaneeli süvend külmakindla mastiksiga paneelide värvi järgides. Iga paneel kinnitada kahe ankruga paneeli keskmises osas ja 500 mm kaugusel seinapaneeli äärest (Foto 22, lisa).
