VAATLUSRAPORT

Raporti Nr.: 2	Tellija viide :	Tellija :	Linn / maakond : TARTU	Tänav : Sepa tn.(vsra-tähe)	Asukoht : Tänav
Kuupäev : 1.02.2019	Auto Nr.:	Operaator : Raino Mägilmet	Puhastatud :	Kaevuvahe kasutus :	Üldhinne :

Ilm : Temperatuur : Vaata. suund : Vastuvoolu Vaata. põhjus :	Kaardi Nr : Salv. Nr. : Salv. tüüp : Vaatlusmeetod: KS60DB	Ülakaev : K1 Alakaev : K2V KV pikkus : 0,68 m Toru tunnus :
---	--	---

Ehit. oluk. : Eksp. oluk. : Herm. oluk. : Veatuüp :	Kuju : Läbimõõt : 350 mm Materjal : Keraamika/savi Pinnatud :
--	--

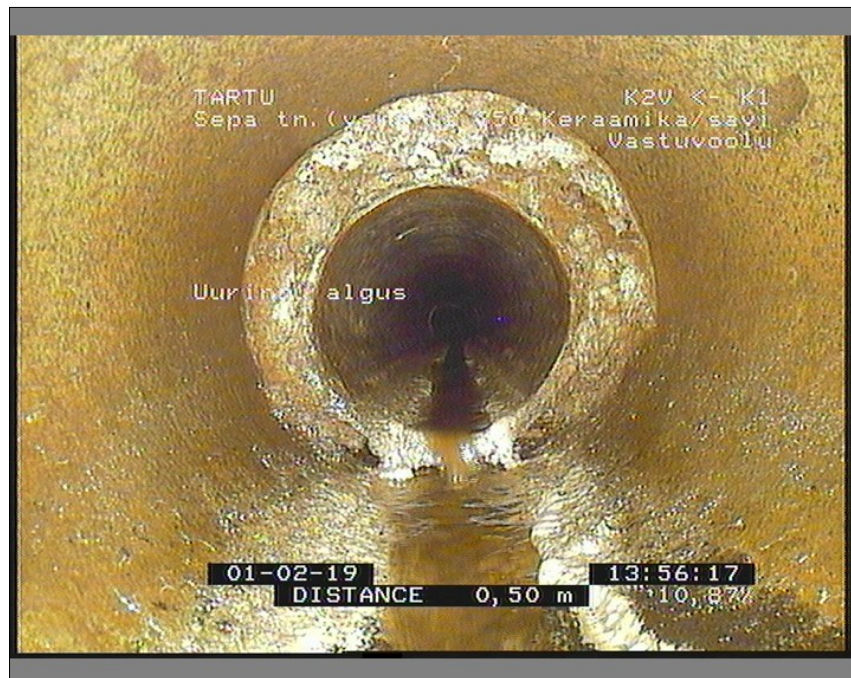
Pilt: K1_K2V_5_135619_1_A.JPG, 00:00:00
0,5m, Uuringu algus

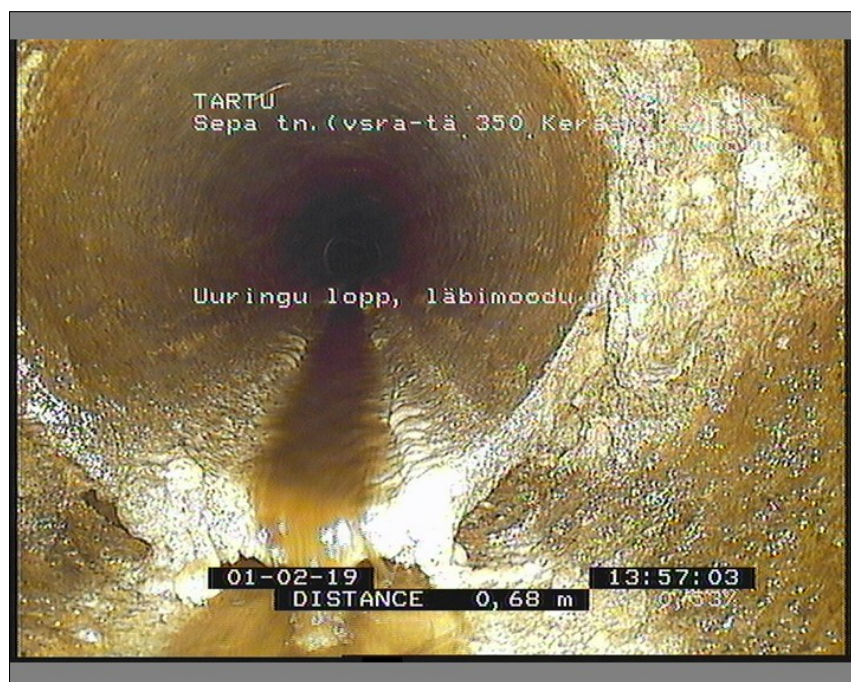
Pilt: K1_K2V_5_135704_2_A.JPG, 00:00:14
0,68m, Uuringu lõpp / läbimõõdu muutus
