Pärnu "Tallinna värav" restaureerimise tegevuskava

Objekt: Tallinna värav

Aadress: Vana-Tallinna tn 1, Pärnu linn

Töö nr: 022019

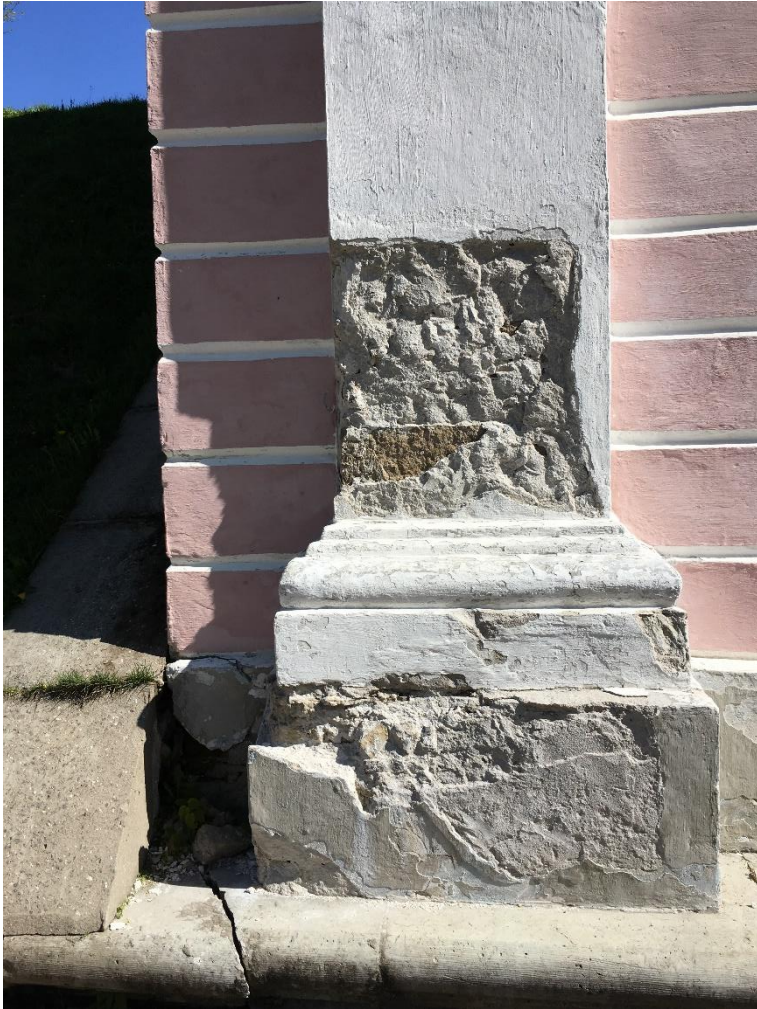
Värava käigus on värv laest ja seinetel kohati lahti tulnud ja aja jooksul omandanud tumeda varjundi. Linnapoolse fassaadi vasaku ja parempoolse piilari krohv osaliselt lagunenud, mõlemal piilaril esineb väiksemaid värvi irdumisi. Seinte lubivärv ilmastiku mõjul aja jooksul tumenenud. Trepistiku betoon plaadid osaliselt puudu ja vahede vuugitaidis mõranenud. Merepoolse fassaadi piilarite baasidel krohvikaod. Parempoolse ukseava kaarelt värv pea täielikult irdunud. Frontoonil osalised värvi kaod ja ilmastiku mõjul valge värvi tumenemine. Katuse vihmaveerennid osalised puudu. Ilmastiku mõjudest osaliselt lahti hoonele paigaldatud valgusid.

Foto 3 Korohvikaad merepoolse fassaadi vaskul piilaril ja selle alusel.

Krohviparandused pilastritel ja seintel teha lubikrohviga. Pilastrite soklitel ja seina kokkupuutel ümbritseva maapinnaga teha parandused lubitsemmentkrohviga (krohvisegu 1:1 valemiga, millest 12 kaaluprotsenti tsementi, 38 kaaluprotsenti kustutatud lubja ja 50 kaaluprotsenti liiva). Krohvi remontimisel maha tulnud lahtine lubikrohvi puru kogutakse kokku, purustatakse ja lisatakse lubikrohvi hulka. Krohviparandused on kelluga silutud ja enne värvimist lubjaveega krunditud. Krohviparanduste tegemisel järgida lubikrohvi tehnoloogiat. Kogu hoone ja väravakäigu siseseinad ülevärvida, peale krohviparanduste tegemist, lubivärvidega vastavalt värvikaardile. Lubivärv toonida vastavalt värvikaardile mineraalsete mittekleepuvate värvimuldadega. Värvimisel kasutada lubivärvile sobiliku tehnoloogiat. Enne värvitööd tugevalt määrdunud pinnad pesta sobilike puhastusvahenditega (biotsiide sisaldav vahend – sobilik Tikkurilla Homeenpoisto või mõni muu analoogne toode).

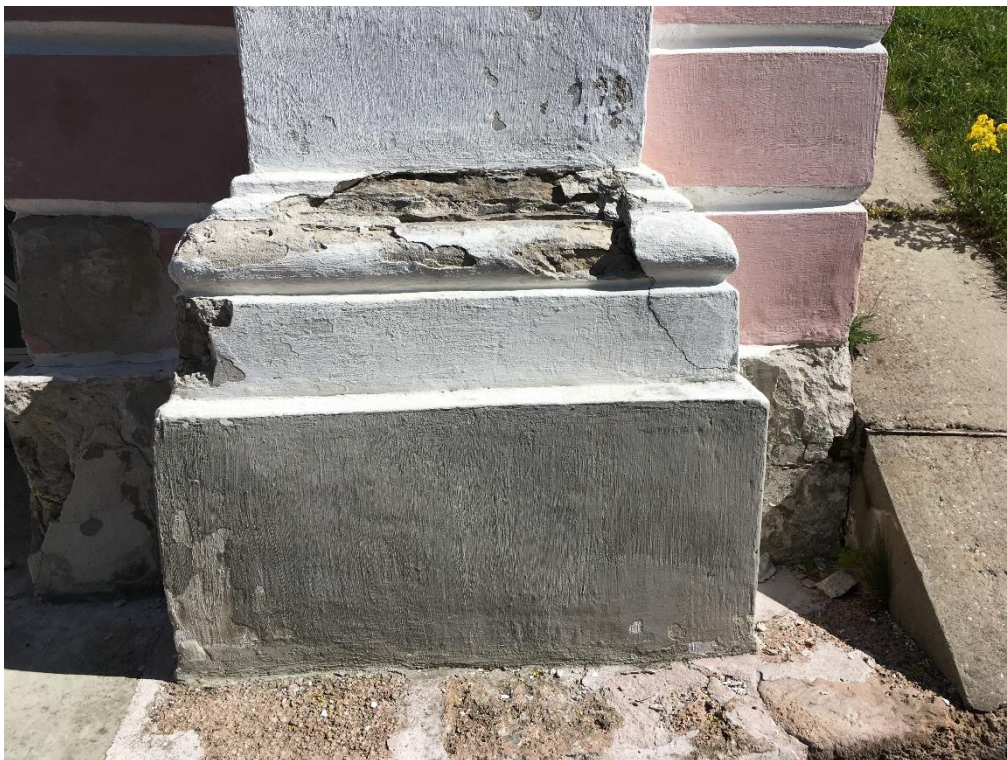
Foto 4 Krohvikaad merepoolse fassaadi parema piilari alusel.

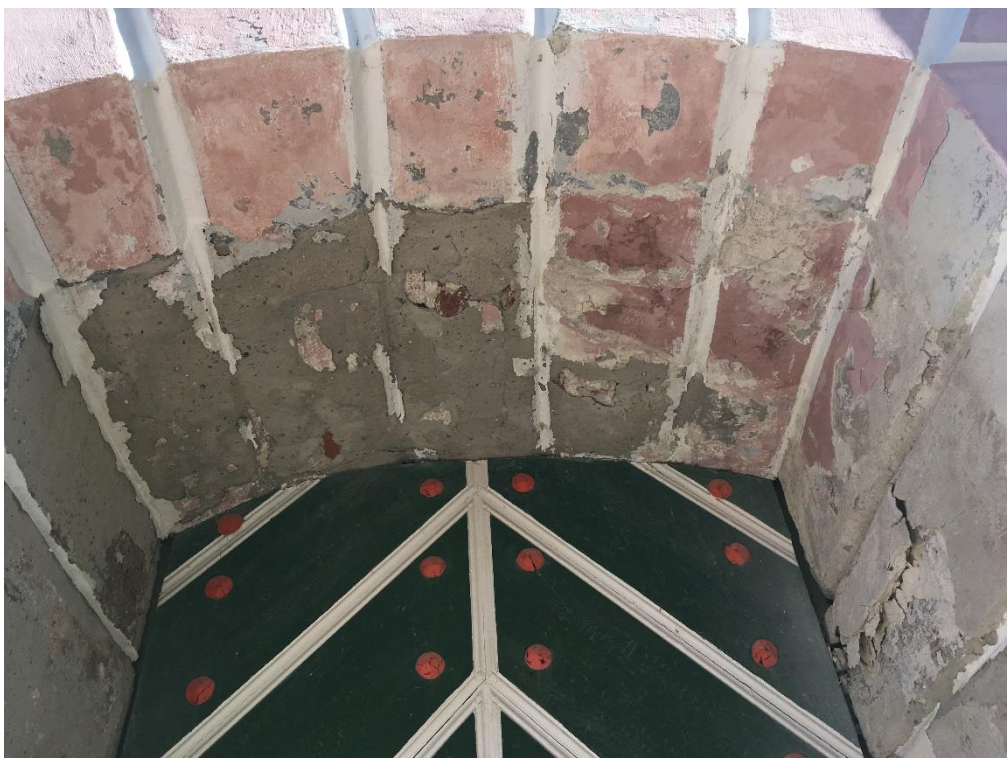
Foto 5 Krohvi ja värvi irdumine merepoolse fassaadi paremas ukseavas.

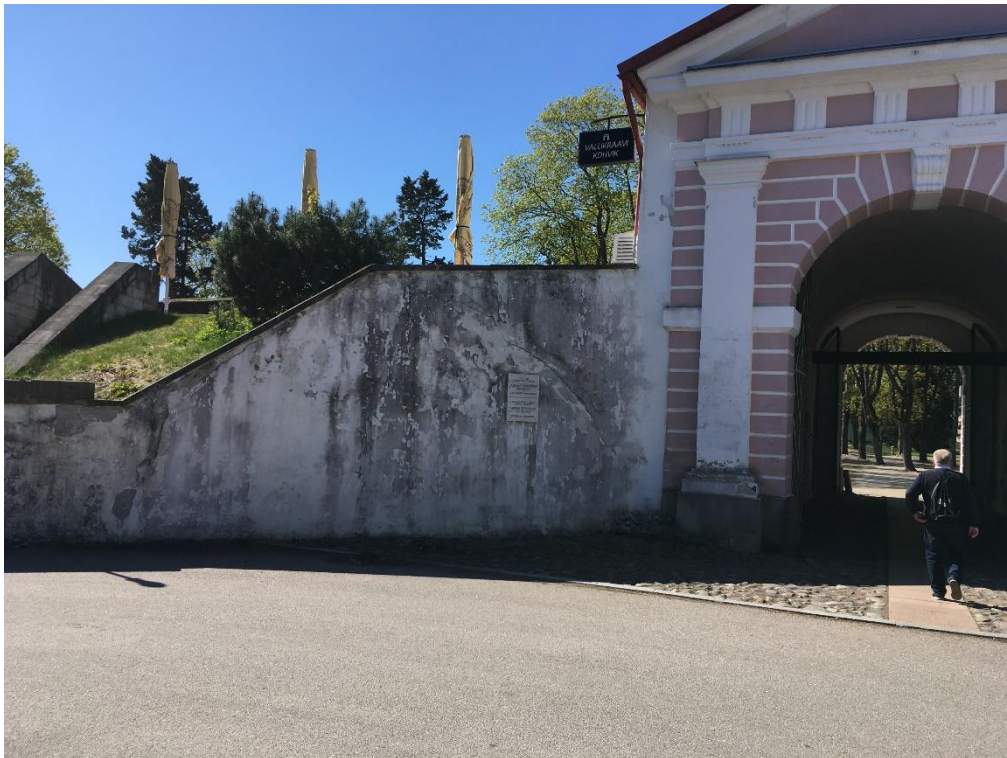
Foto 6 Linnapoolse fassaadi vasakpoolse seina määratud värv.

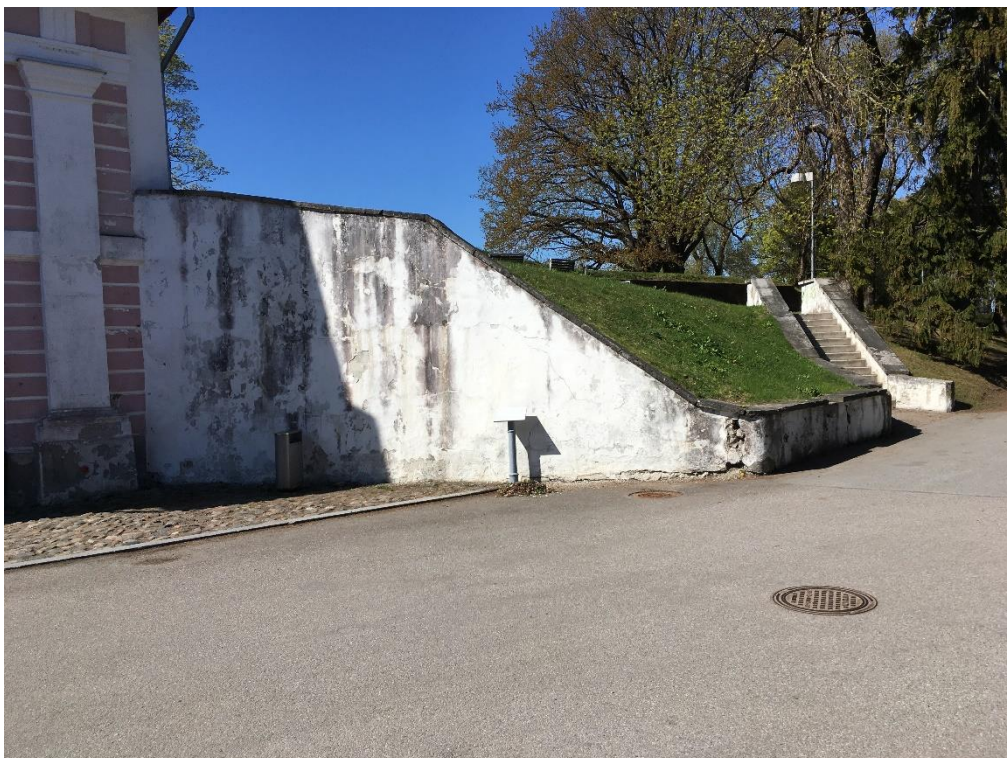
Foto 7 Linnapoolse fassaadi parempoolse seina määratud värv ja nurga krohvikaad.

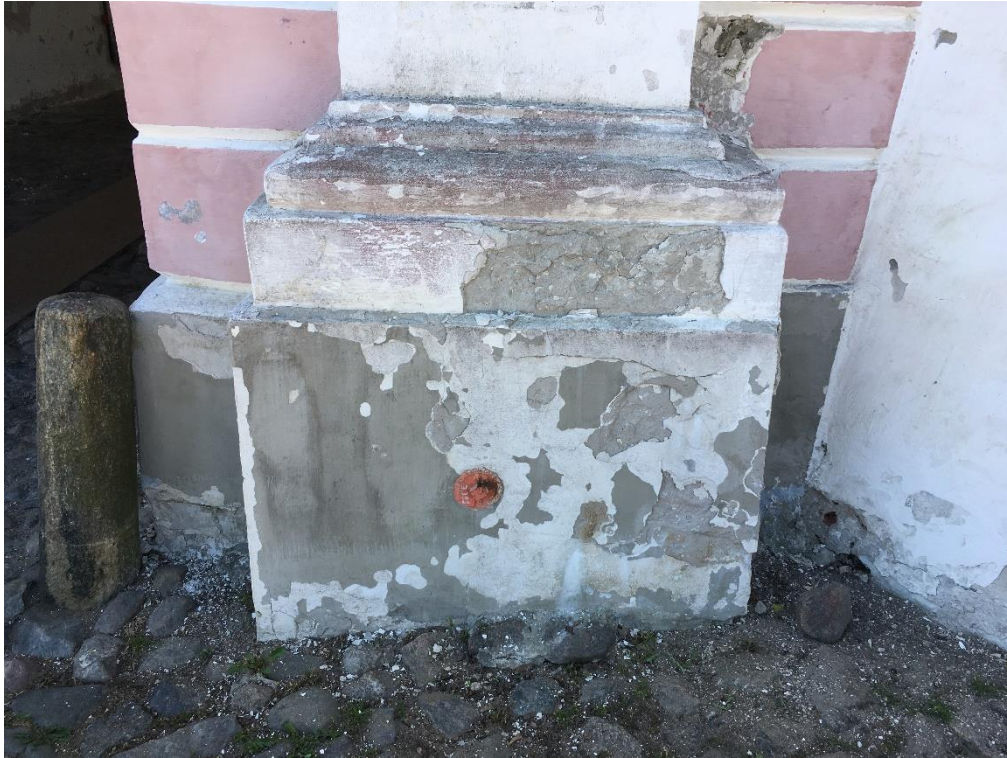
Foto 8 Linnapoolse fassaadi vasaku piilari aluse krohvikaod.

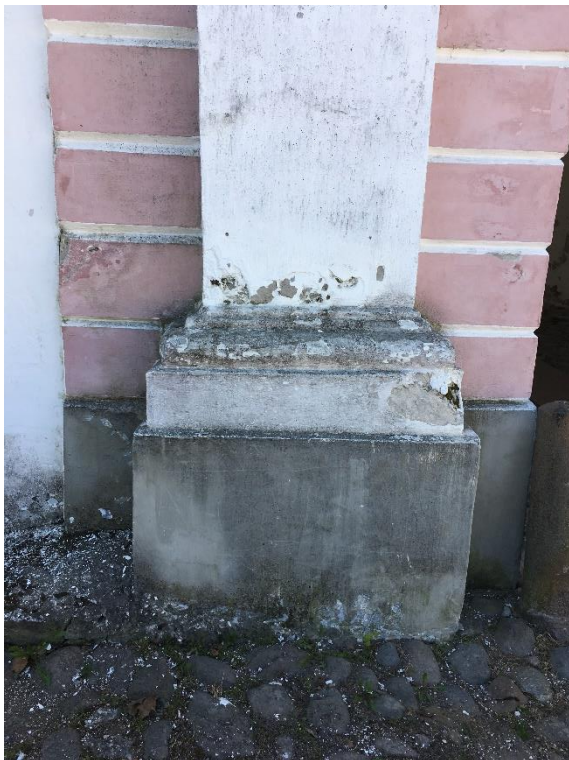
Foto 9 Linnapoolse fassaadi vasaku piilari alus.

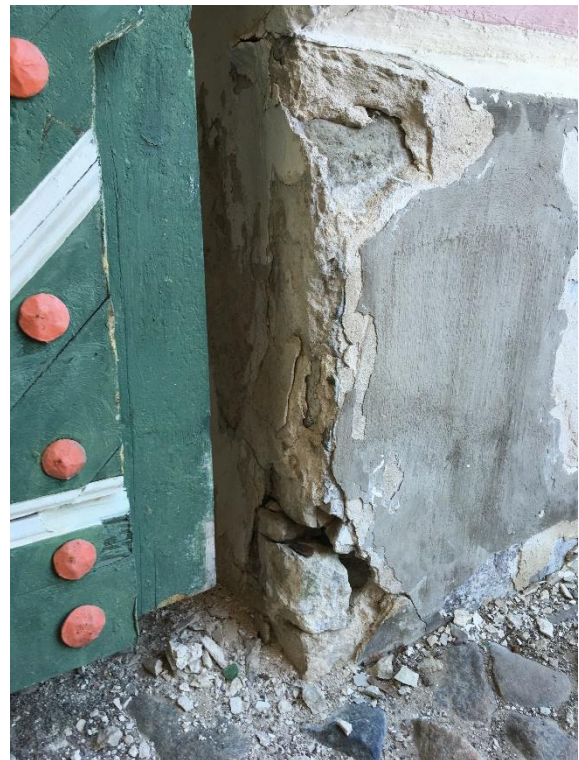
Foto 10 Linnapoolse fassaadi parema värava ava all nurk.

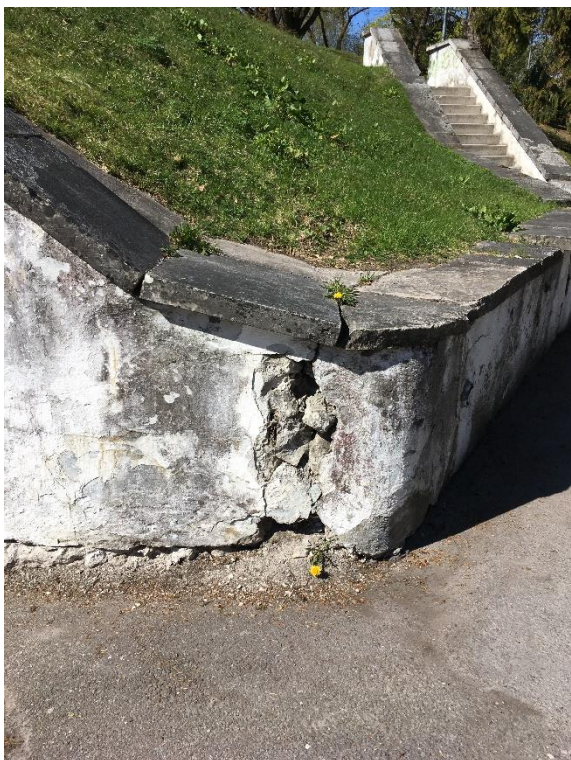
Foto 11 Linnapoolse fassaadi parempoolse nurga krohvikaad

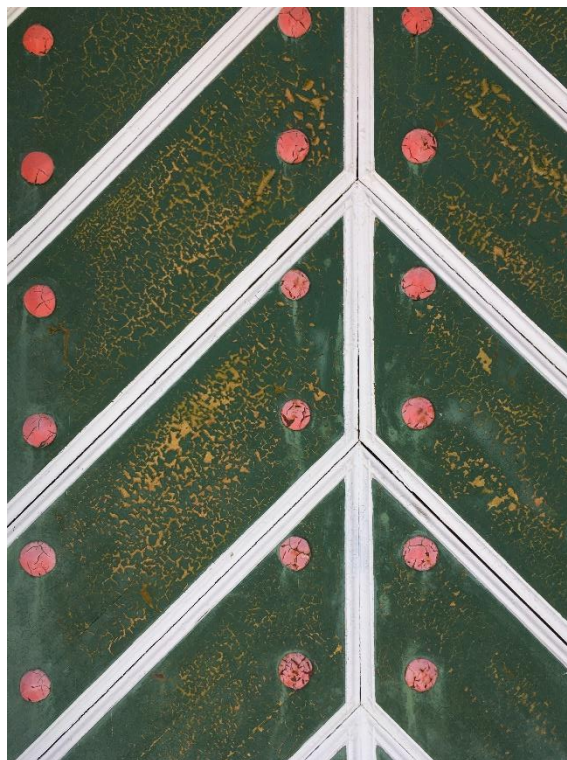
Uksed ja väravad on värvitud õlivärvidega. Värv on mõnel ukse kohati maha koorumas ning väravatel esineb väiksemas mahus aerosooliga sodimist. Sepishinged ja rambid on korras.

Foto 12 ukse irduv värv

Uks ning väravad restaureeritakse kohapeal. Enne restaureerimistööde algust kaetakse hoolikalt avatäidetelt kõik sulused. Kuna hoone ustel ja väravatel esineb värvi irdumist, tuleb lähine värv enne üle värvimist mehaaniliselt eemaldada. Vajadusel täidetakse peenemad praod

puidukitiga. Uksed ning väravad värvida õlivärviga kahes kihis vastavalt määratud värvitoonidele.
