Аварийный акт № 02 /08 ВЕJ-17

осмотр сэндвич-панелей и защитных элементов угла здания главного корпуса 11 блока котельного отделения ряд «Д/1» оси 97 - 98 с отм. 0,00 по отм. 54,0

10.08.2017

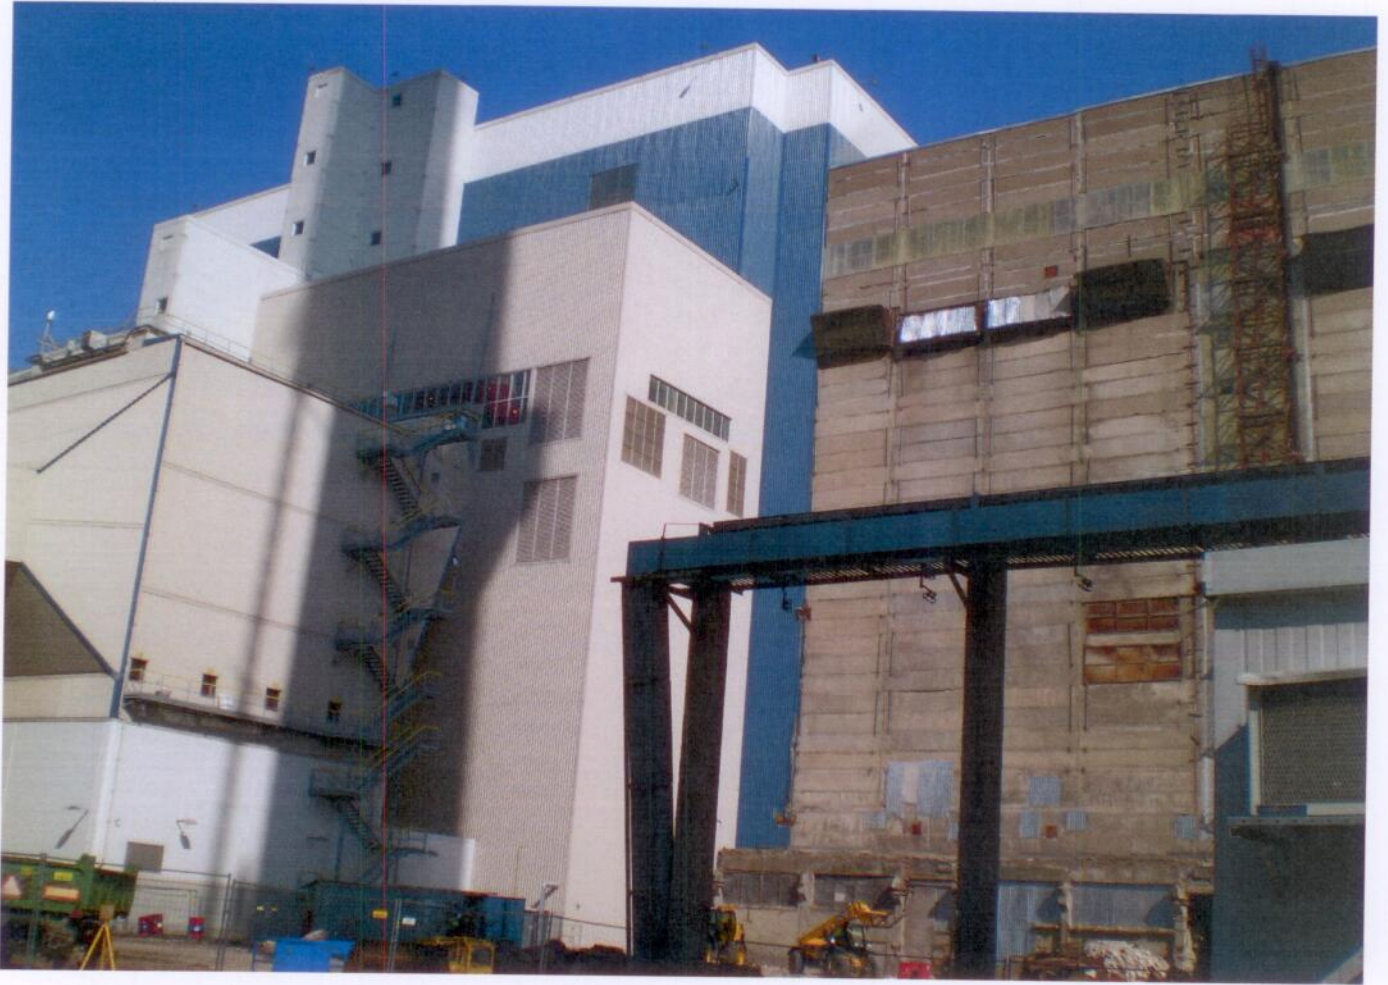
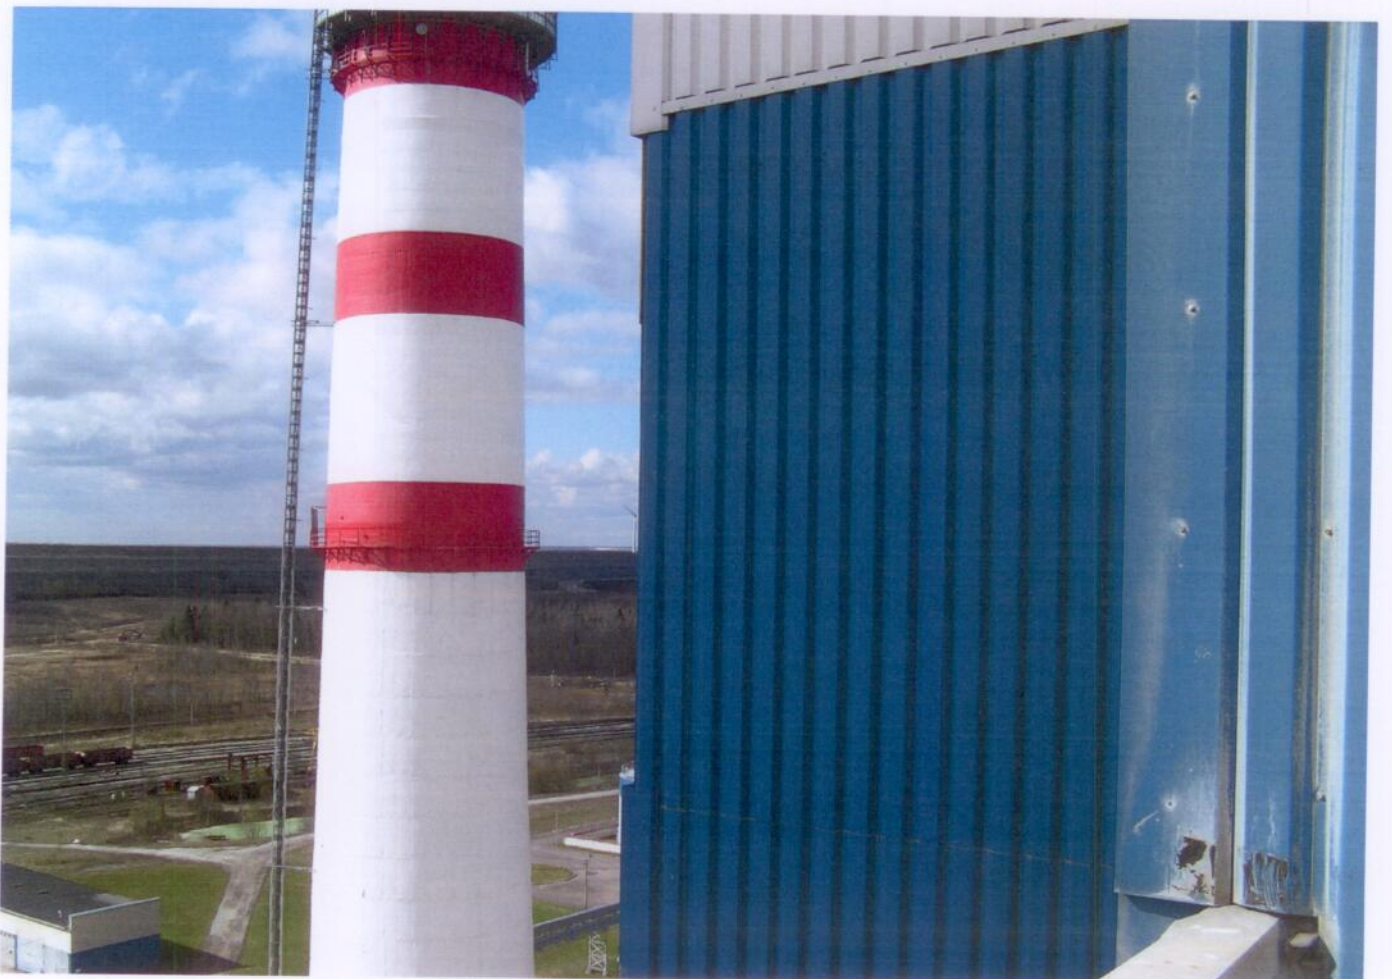
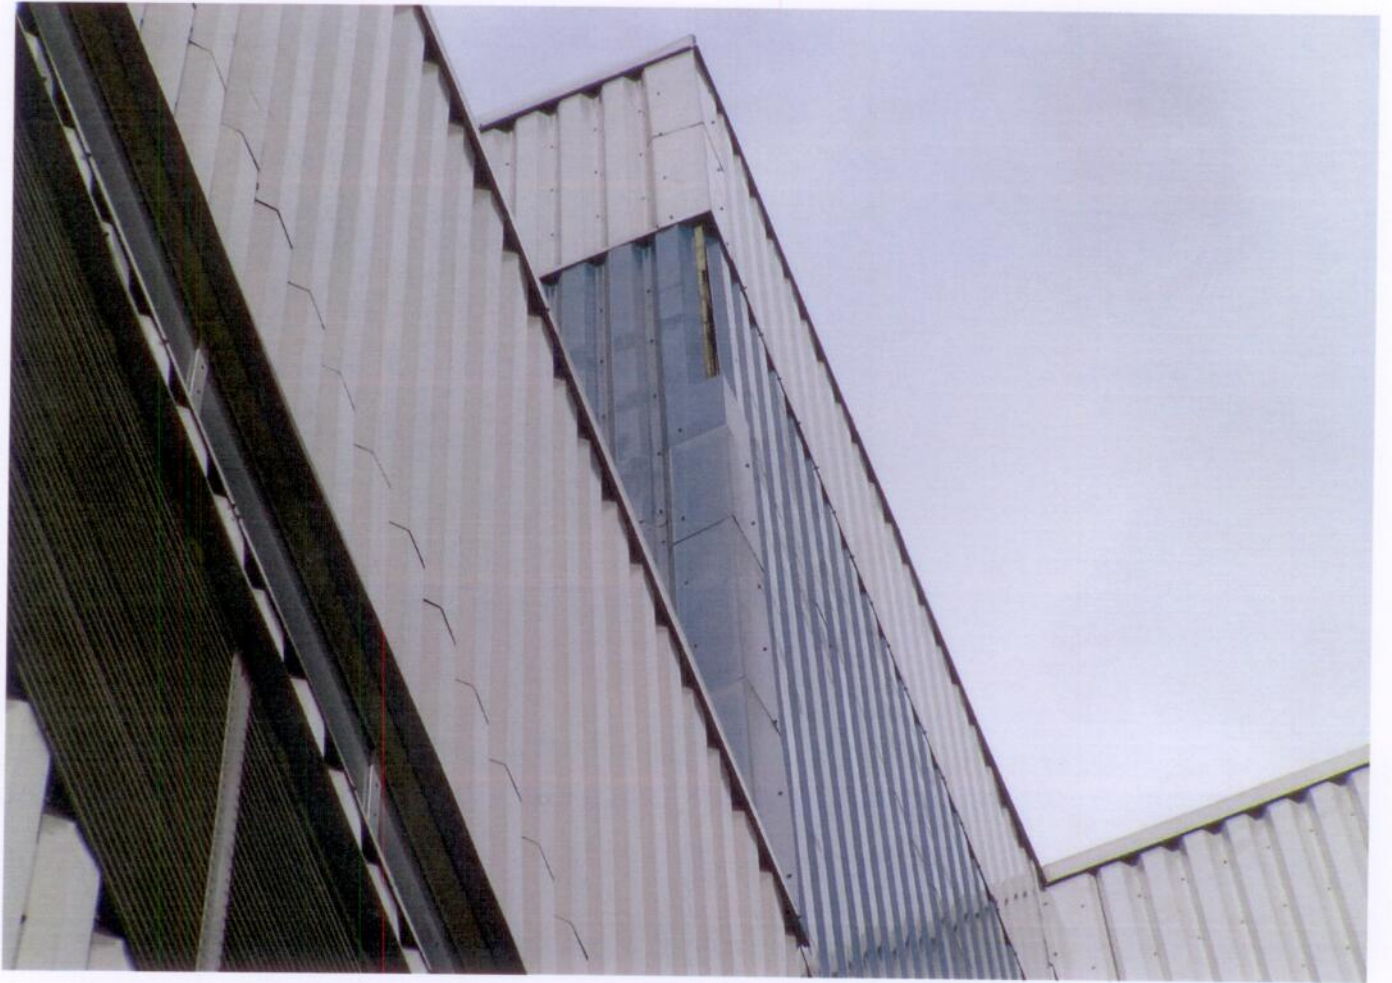
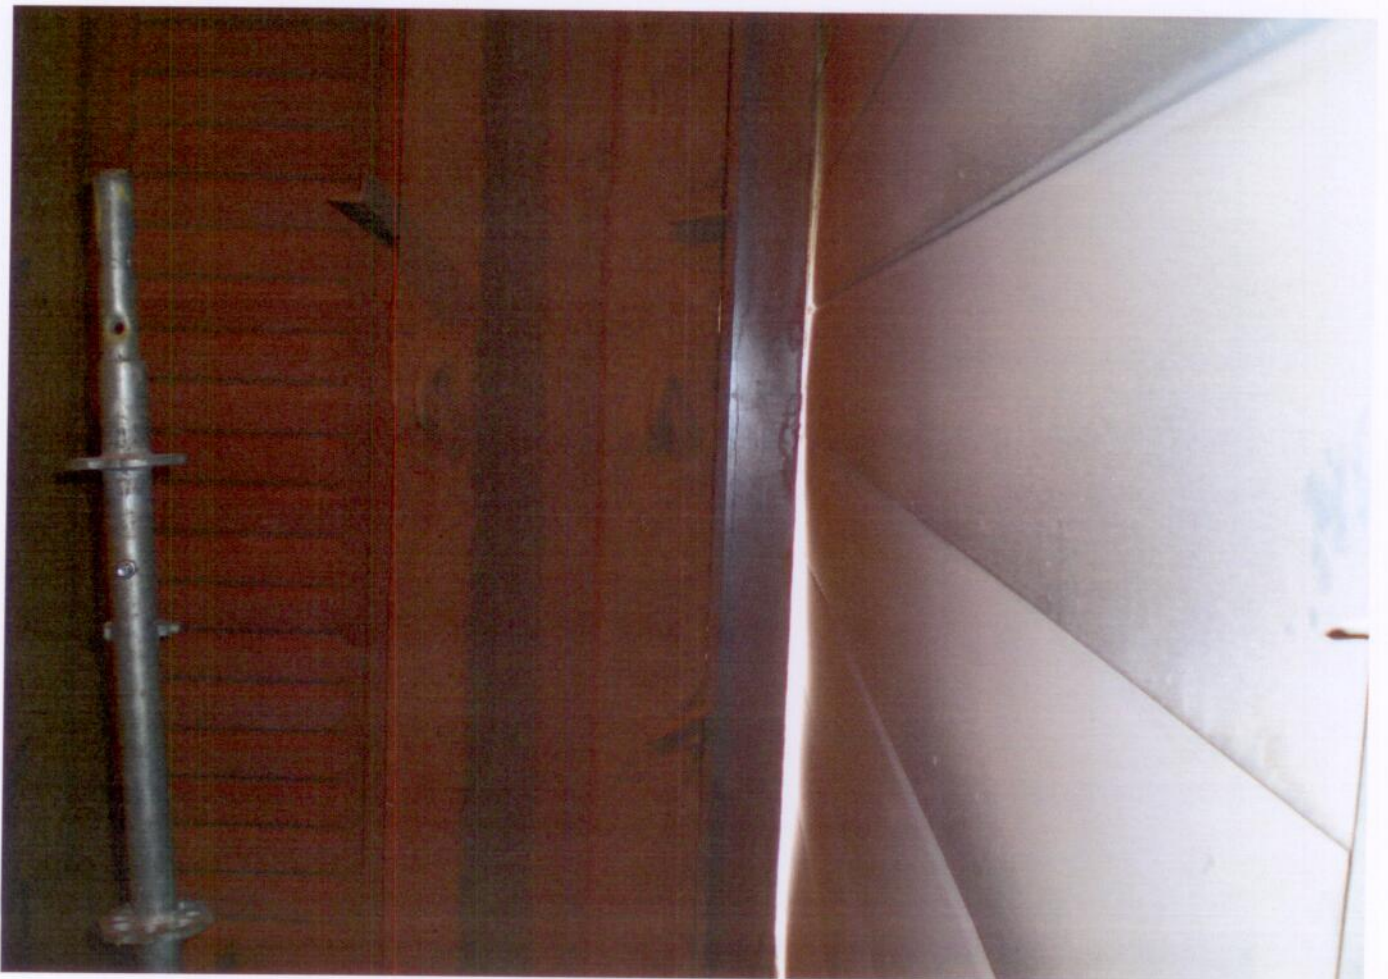
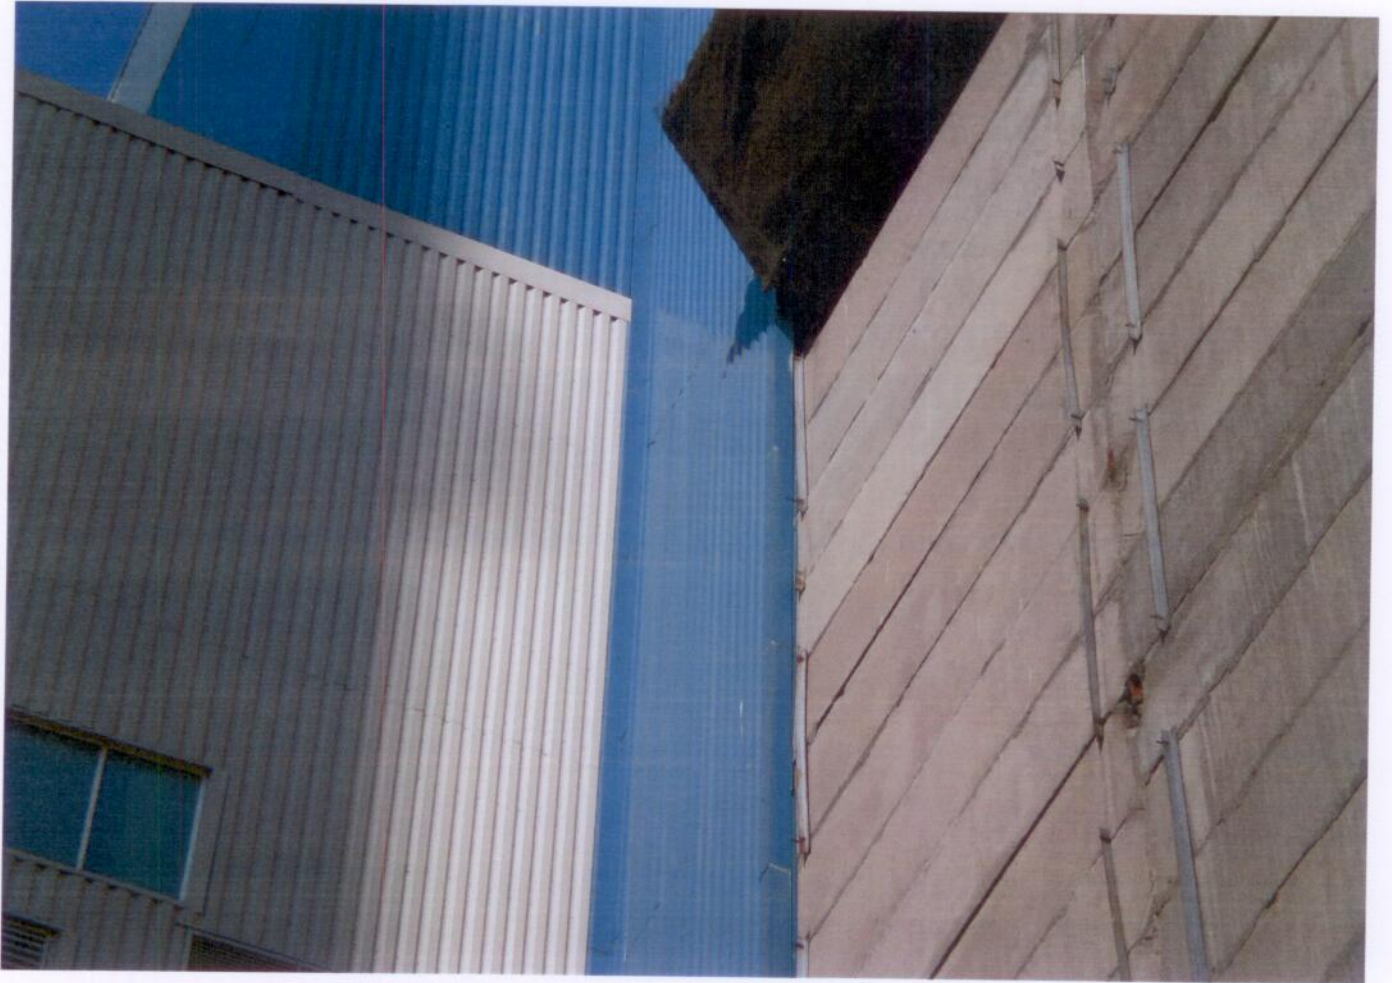
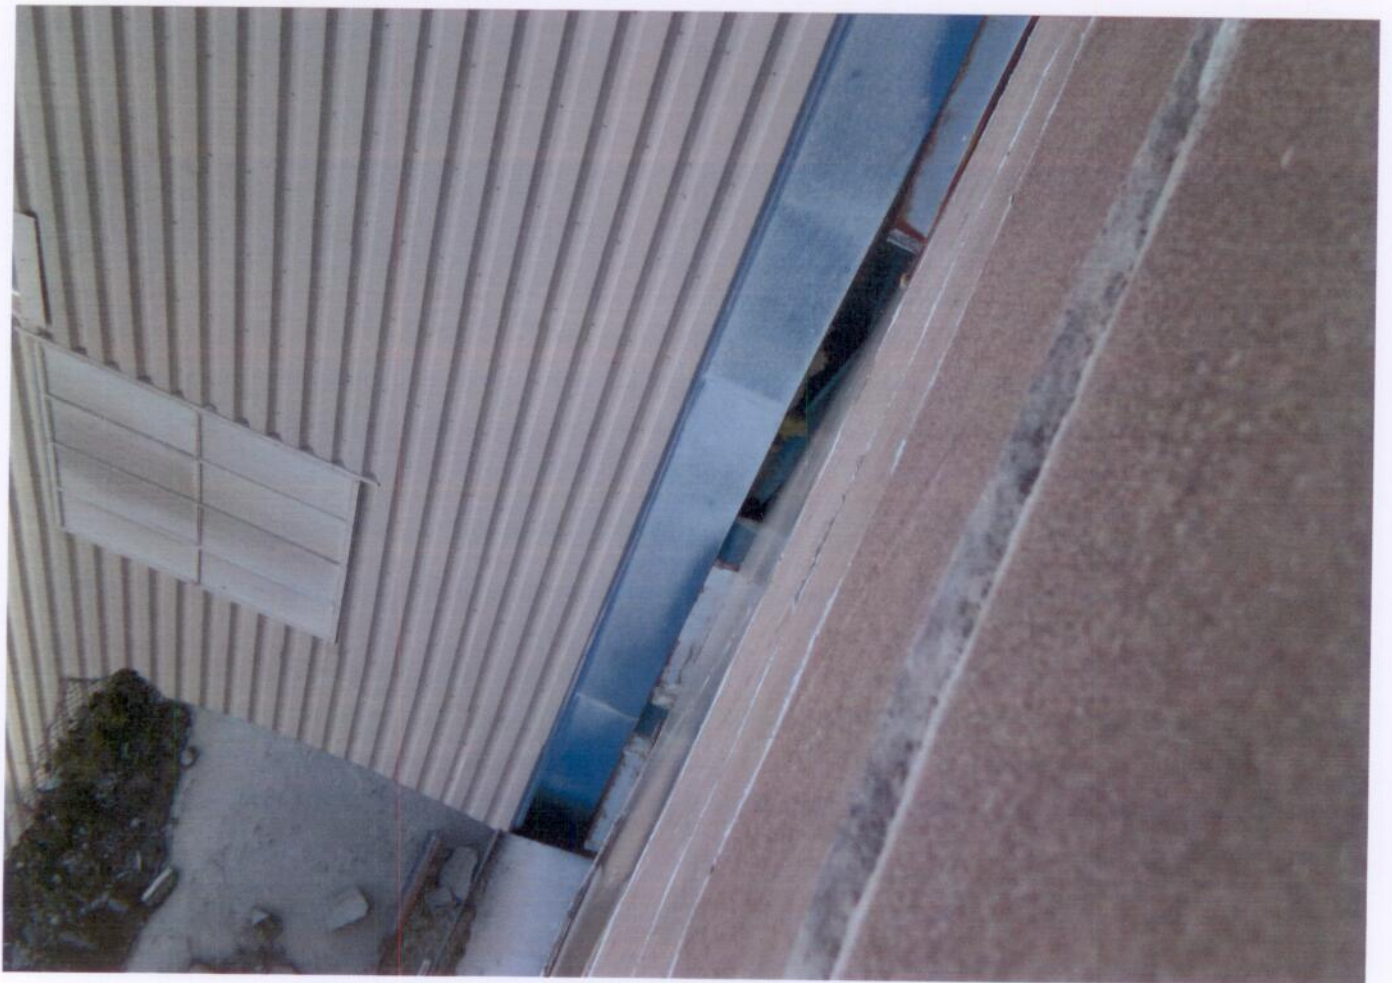
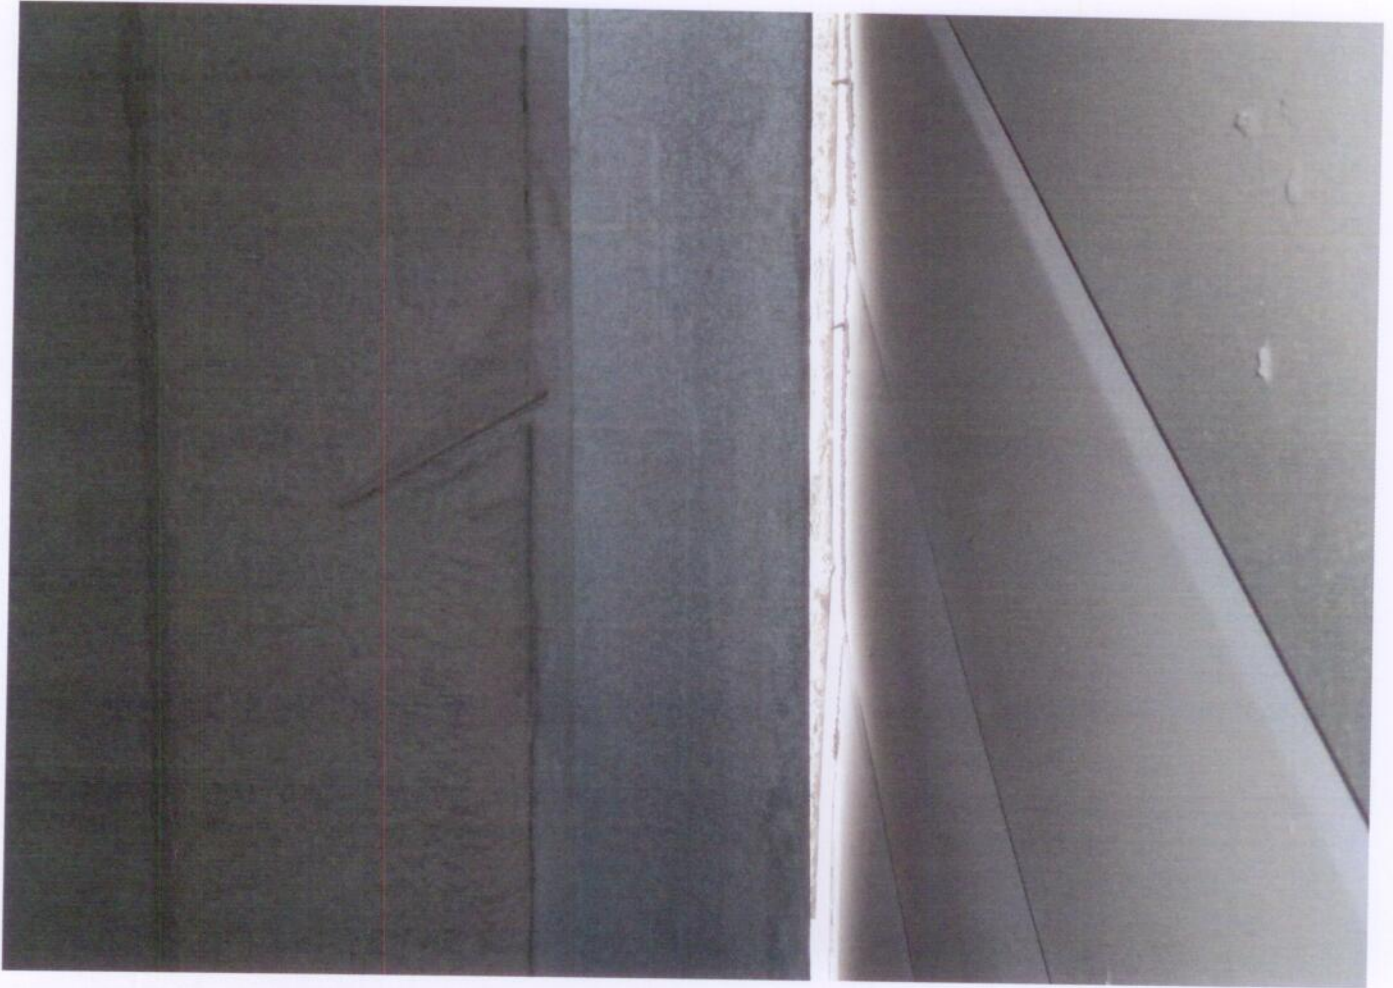
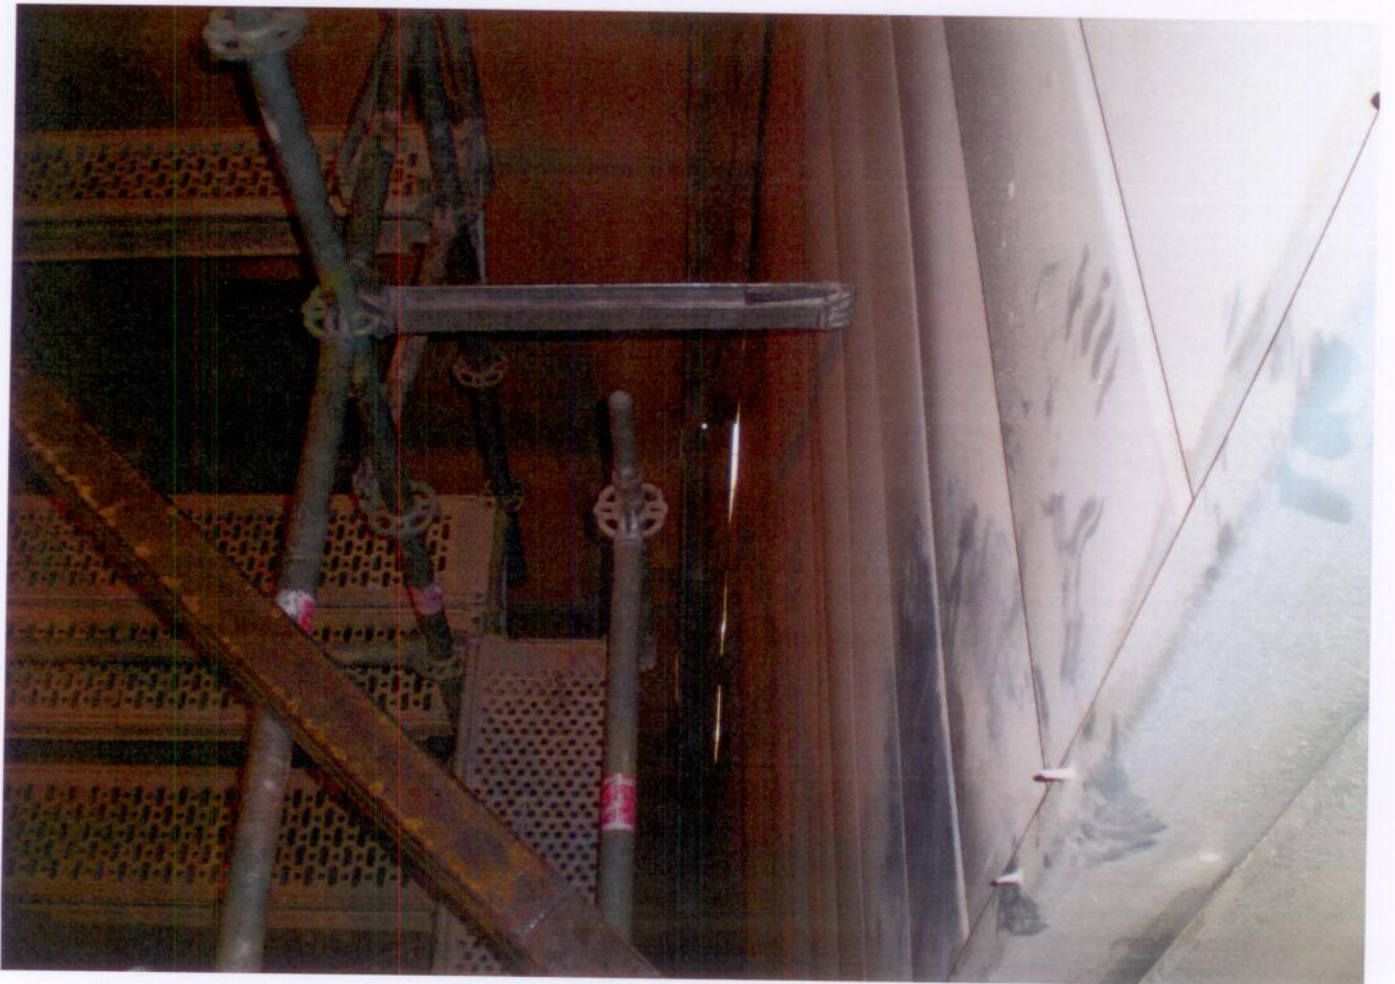
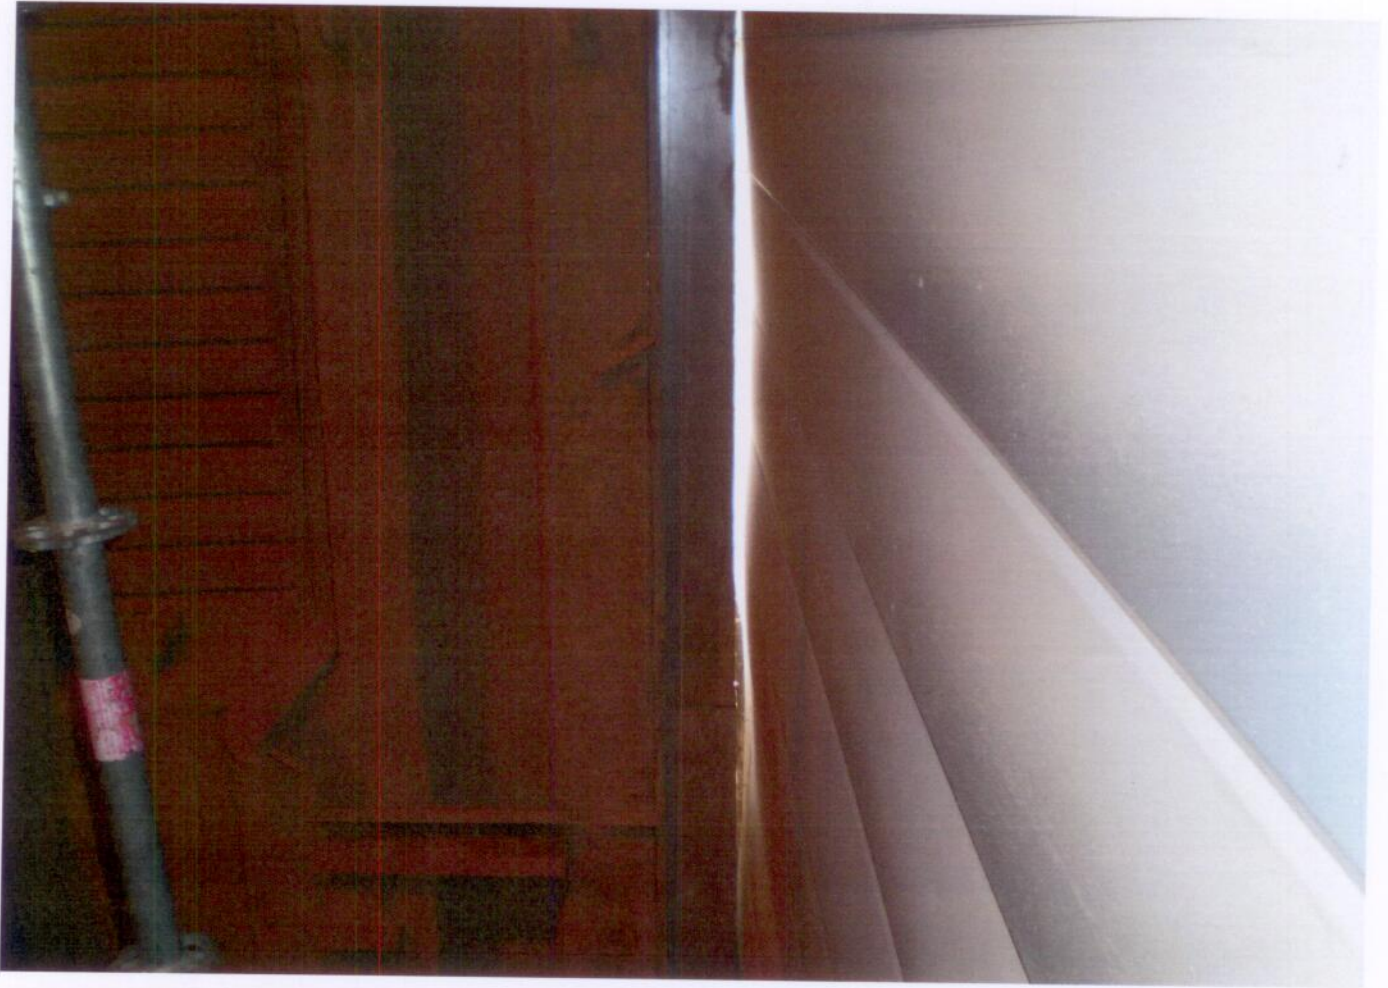
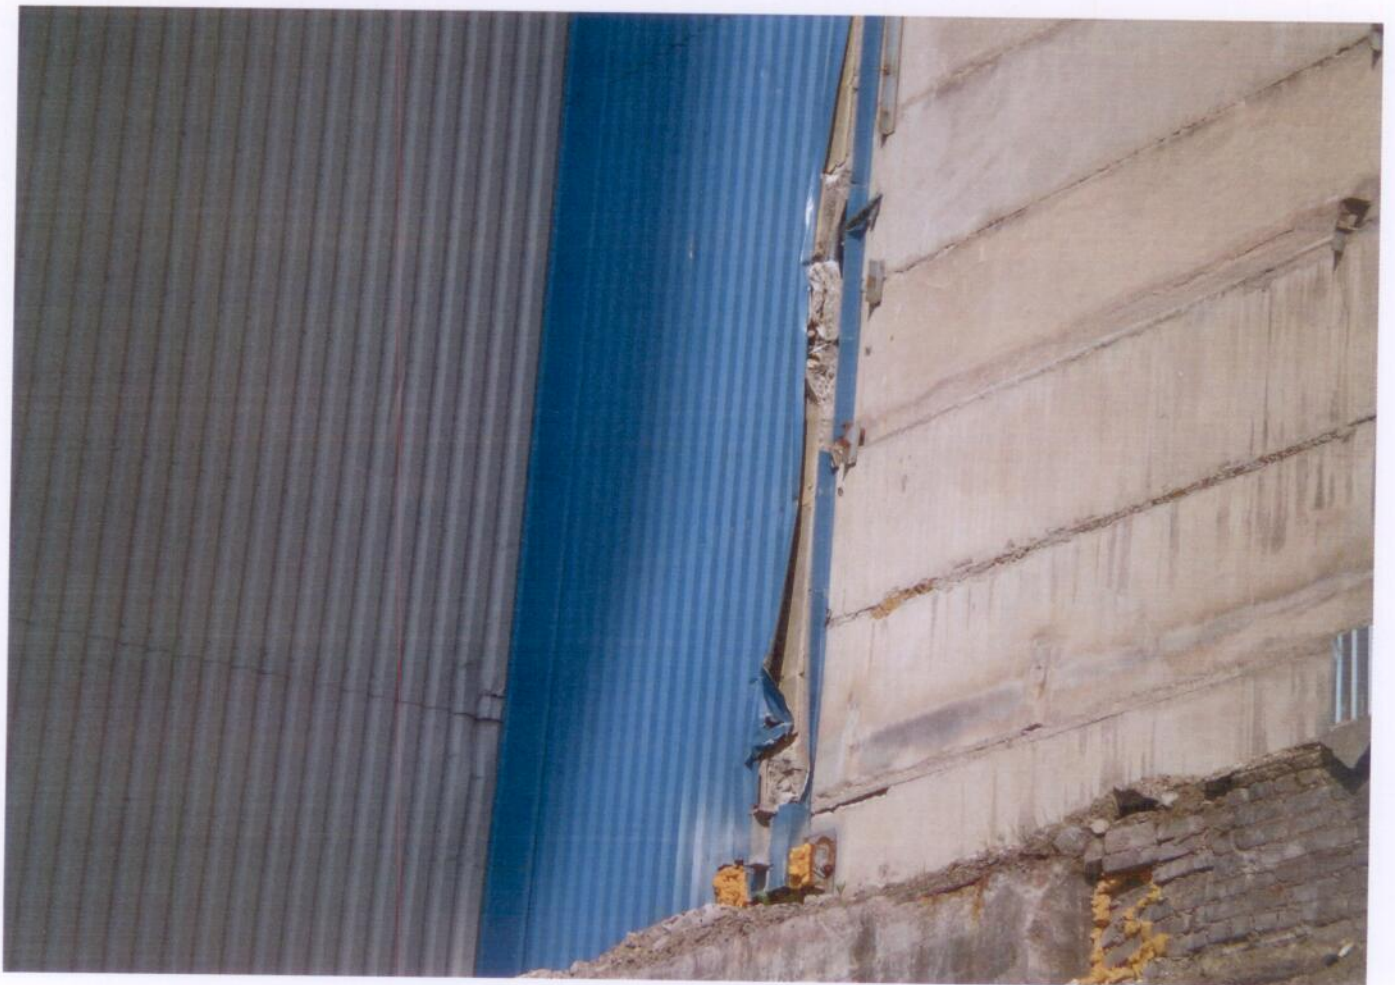
1. Наблюдается отрыв углового элемента защитного металлопрофиля типа «Rannila» ~ 3 п.м. на отм. 54,0.
2. Наблюдается отрыв внутренней стенки сэндвич-панелей от каркаса здания с отм. 39,0 по отм. 46,0.
3. Крепление сэндвич-панелей повреждено (видны шурупы крепления не соответствующие конструкции и не закреплённые).
4. Угловой защитный элемент металлопрофиля на отм. 46,0 отсутствует.
5. На отм. 6,0 имеется повреждение металлопрофиля и утеплителя.
6. С отм. 7,0 до отм. 20,0 защитный угловой элемент металлопрофиля отсутствует.

1. Вероятной причиной отрыва креплений сэндвич-панелей и повреждения элементов металлопрофиля стало нарушение технологии крепежа (короткие шурупы), внешние воздействия природных явлений (ветра, дожди, солнце и т.д.), передача деформаций от оборудования на строительные конструкции и результат демонтажа оборудования «хвостов» 10 блока.
2. Повреждённые ограждающие конструкции не отвечают своим техническим требованиям, находятся в ограничено-работоспособном состоянии.

3. Высока вероятность дальнейшего прогрессирующего отрыва элементов защитного металлопрофиля и сэндвич-панелей.
4. Дальнейшая эксплуатация конструкций в таком виде не желательна и будет представлять опасность для персонала.
5. Участок ограждающих конструкций здания главного корпуса 11 блока котельного отделения в рядах «Д/1» оси 97-98 с отм. 0,00 до отм. 54,0 требует незамедлительного ремонта.
