## Lisatud pildid

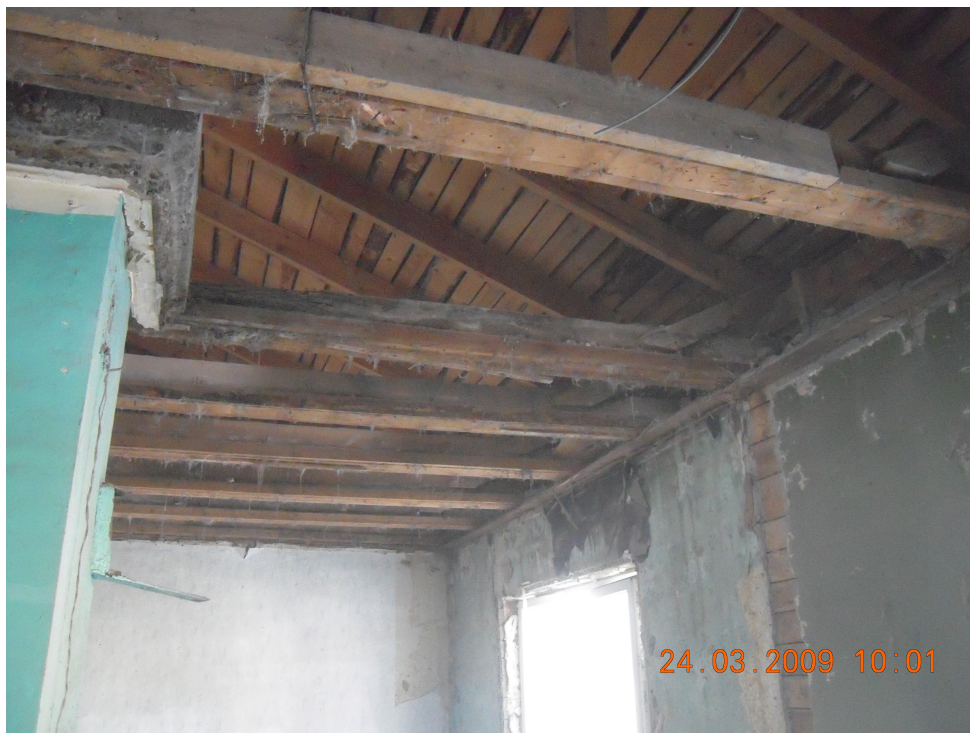
Vahelae konstruktsioonid (pildistatud 2009 teostatud remondi ajal)

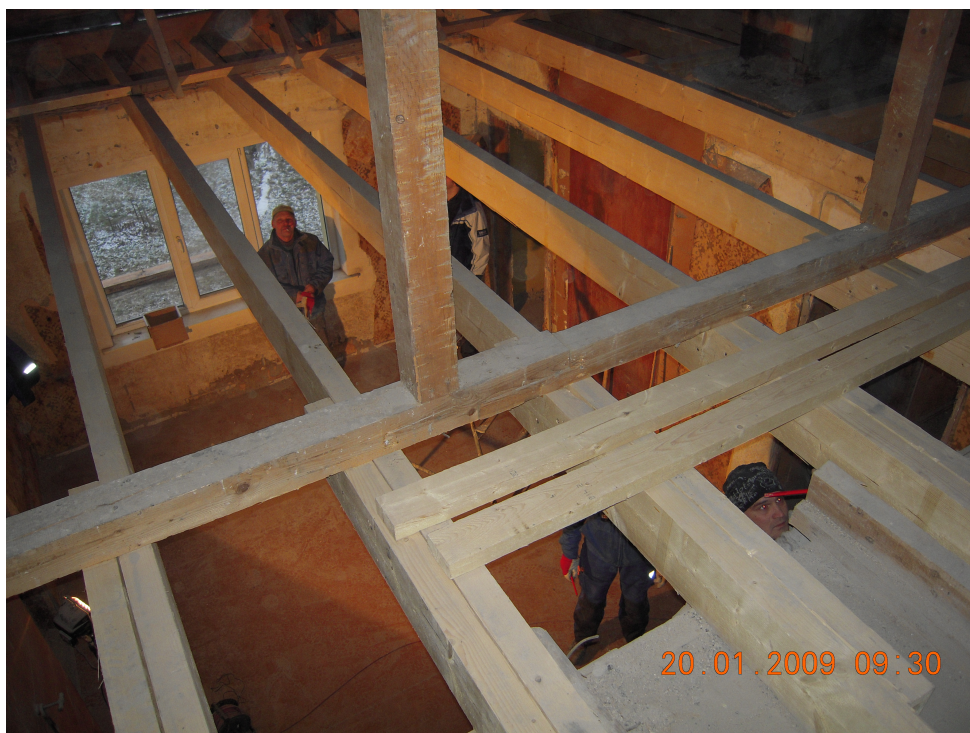
Vahelae konstruktsioonid (pildistatud 2009 teostatud remondi ajal)

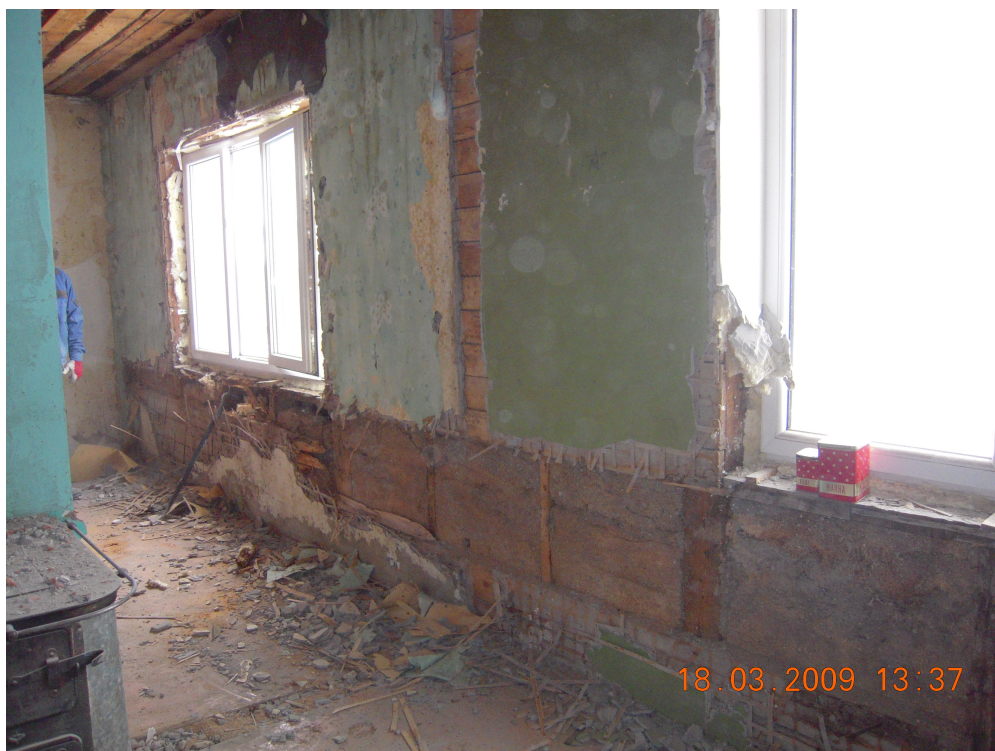
Välisseina seisukord (pildistatud 2009 teostatud remondi ajal)

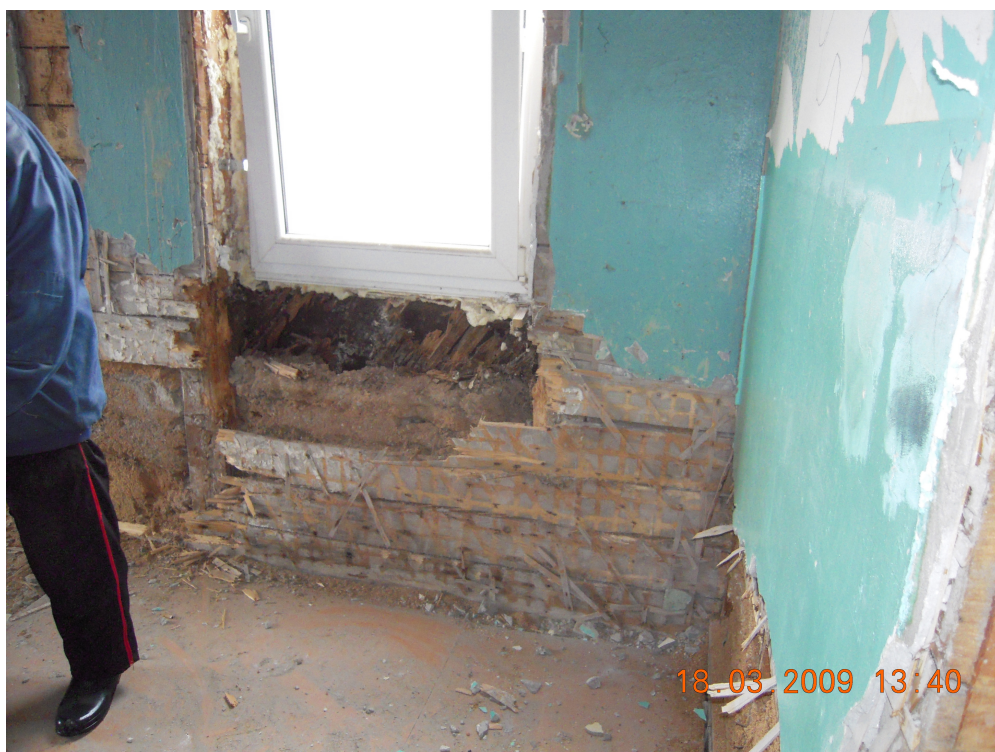
Välisseina seisukord (pildistatud 2009 teostatud remondi ajal)

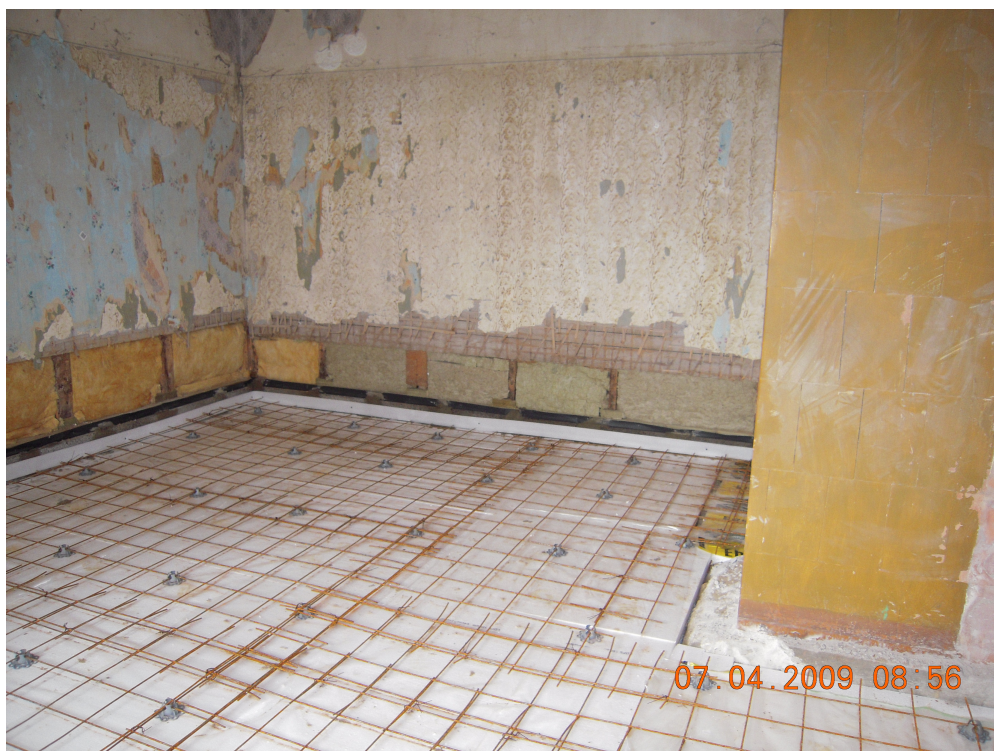
Põranda soojustamine (pildistatud 2009 teostatud remondi ajal)
