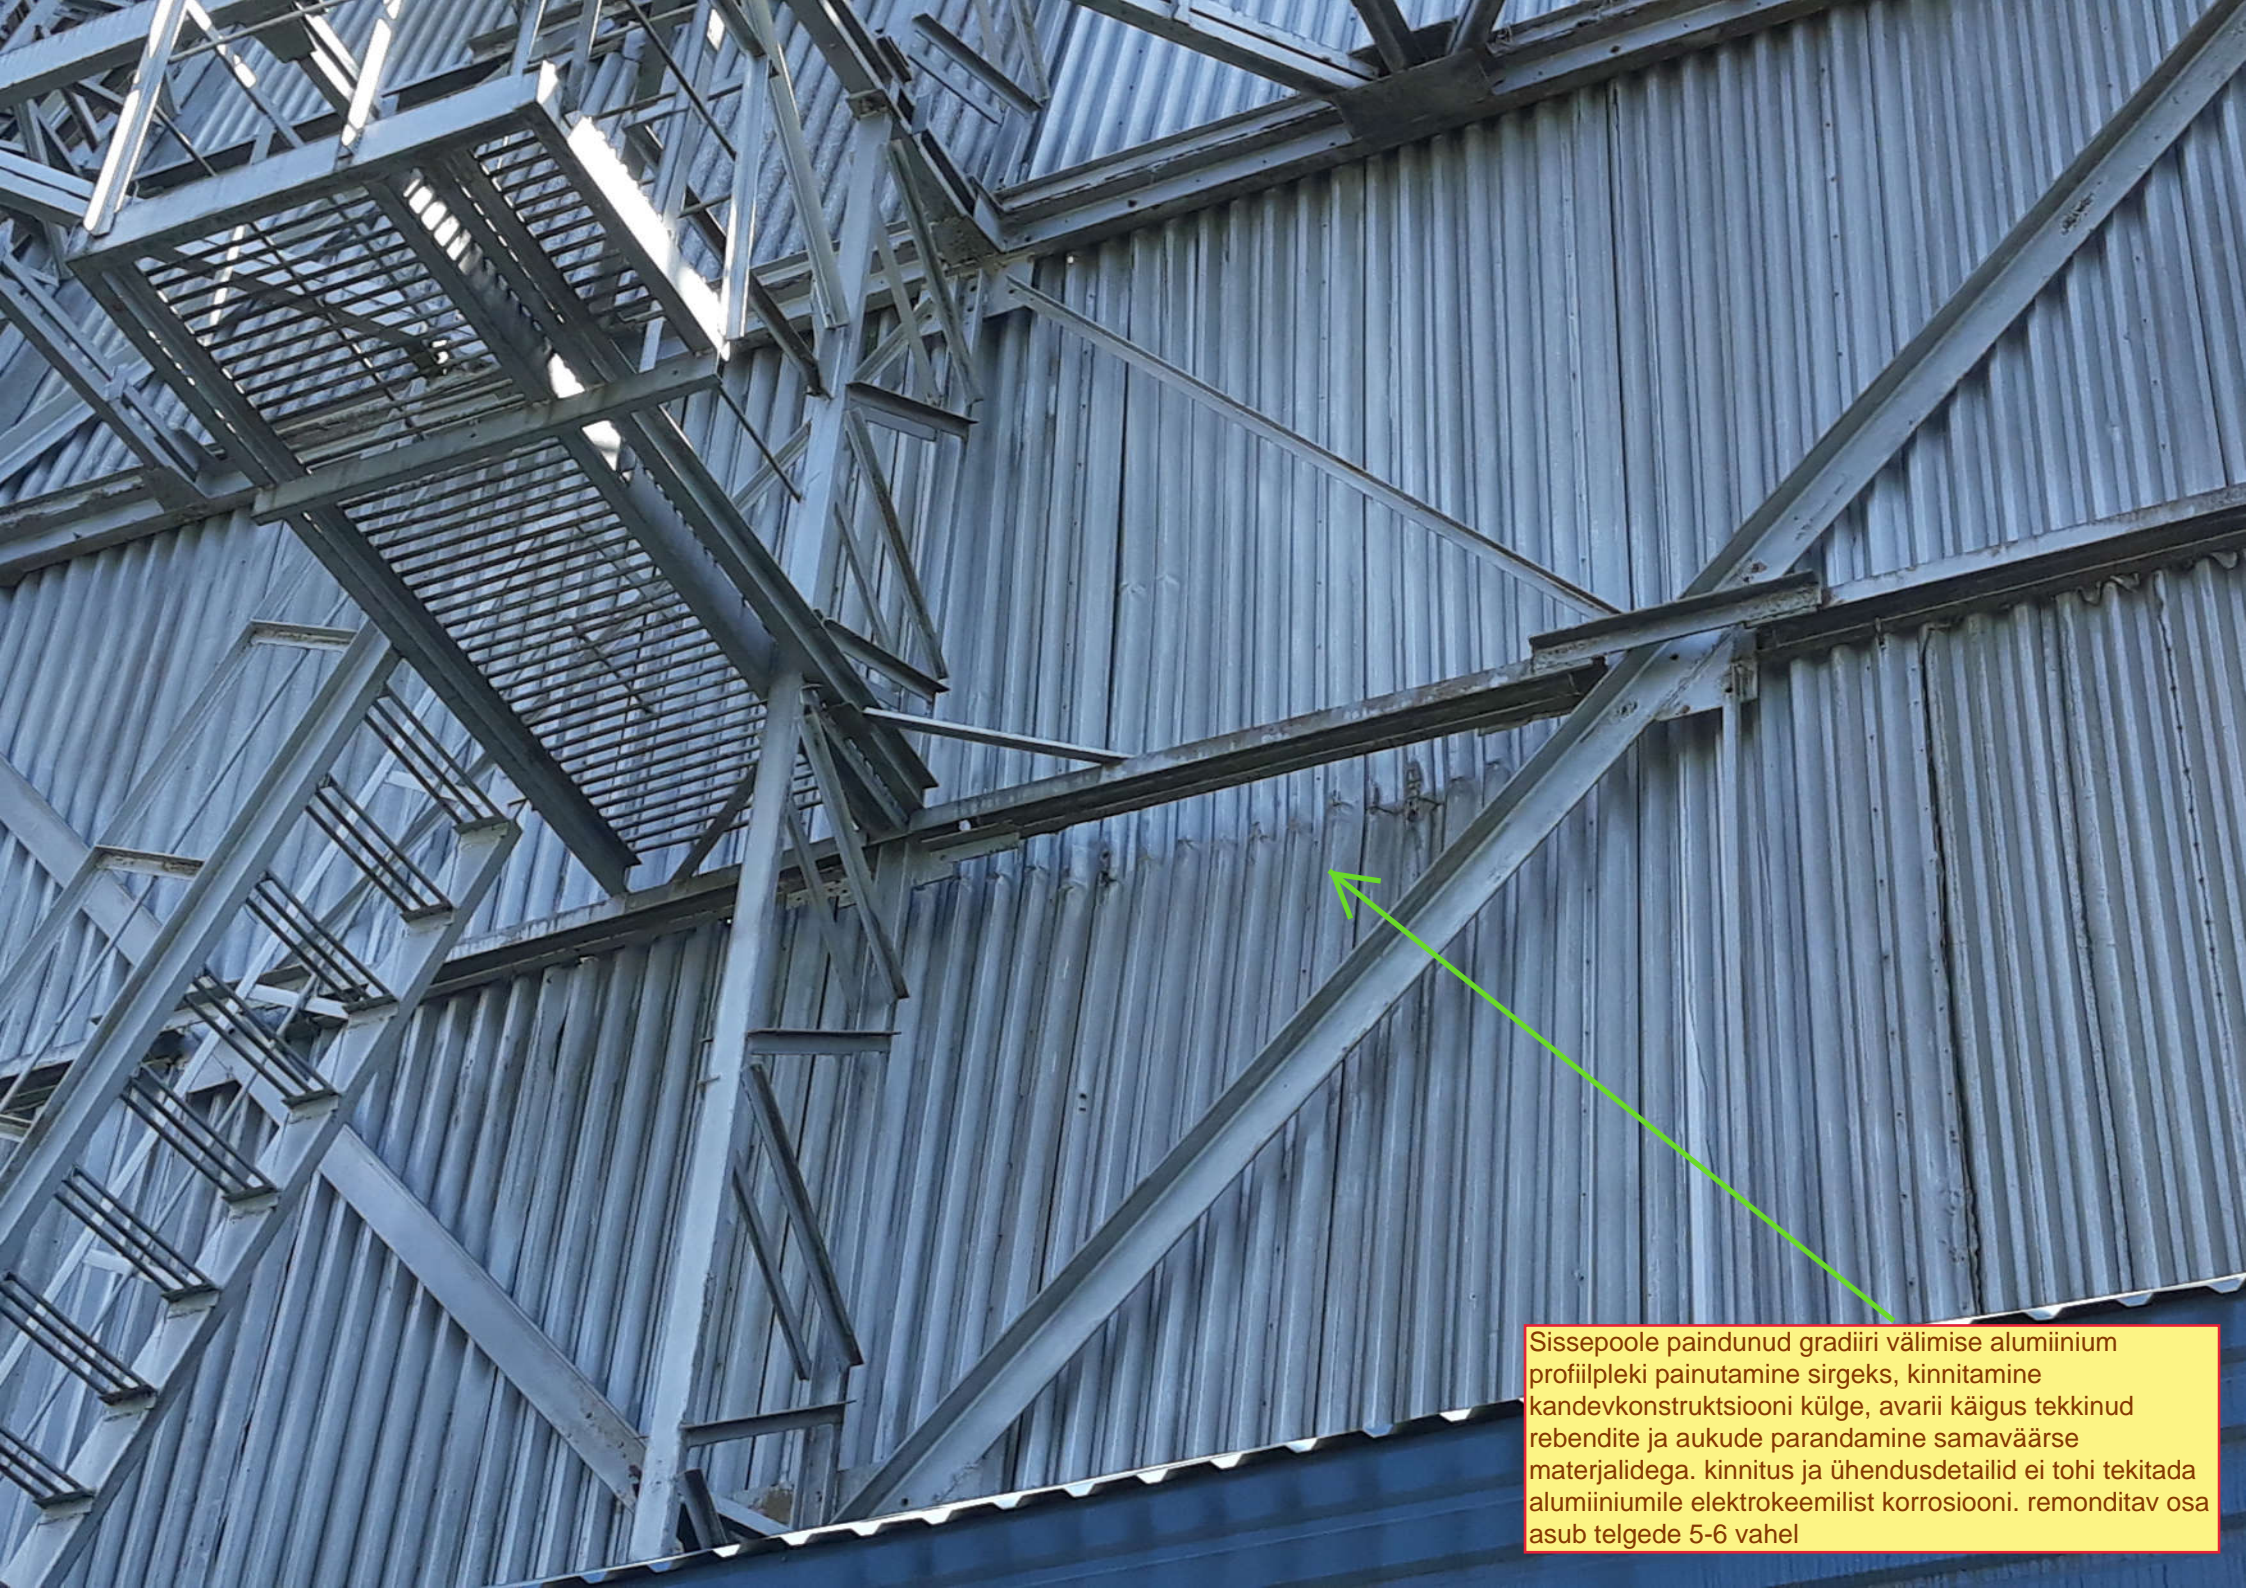
Sisepoole paindunud gradiiri välimise alumiinium profiilpleki painutamine sirgeks, kinnitamine kandekonstruktsiooni külge, avari käigus tekkinud rebendite ja aukude parandamine samaväärsel materjalidega. kinnitus ja ühendusdetailid ei tohi tekitada alumiiniumile elektrokeemilist korrosiooni. remonditav osa asub telgede 5-6 vahel
