EST 180217A

Lümanda Põhikooli fassaadide ehitustehniline audit

Saare maakond, Saaremaa vald,
Lümanda küla, Koolimaja mü

Lümanda Põhikooli välisfassaadide ehitustehniline audit koos fotodega

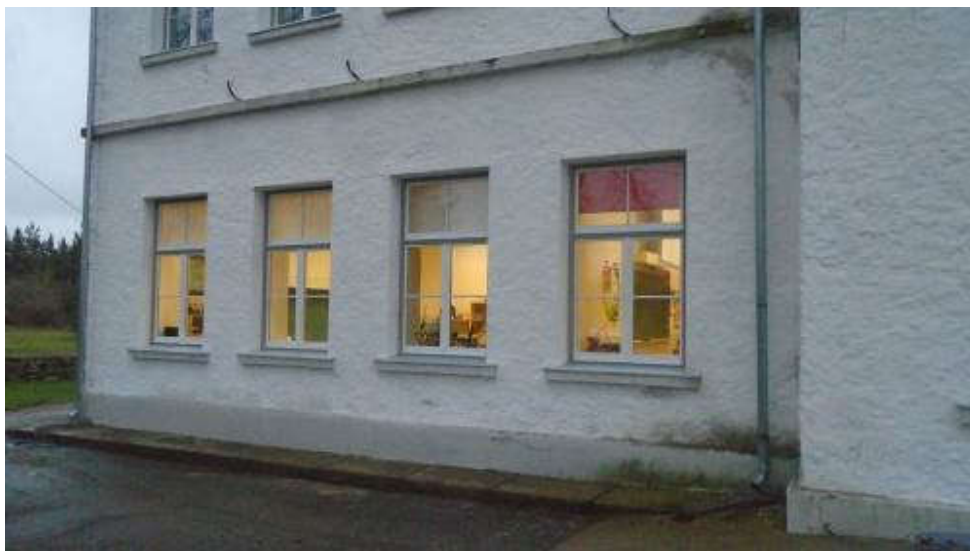
Foto: lubikrohvist fassaadid on üldiselt rahuldavas seisus. Värvkate kahjustatud

Enam kahjustatud on hoone lääne- ja lõunapoolsete fassaadide värvkate. Soovitan sokli värvimiseks lubivärvi asemel kasutada tugevamaid ja paremini hooldatavaid värve.

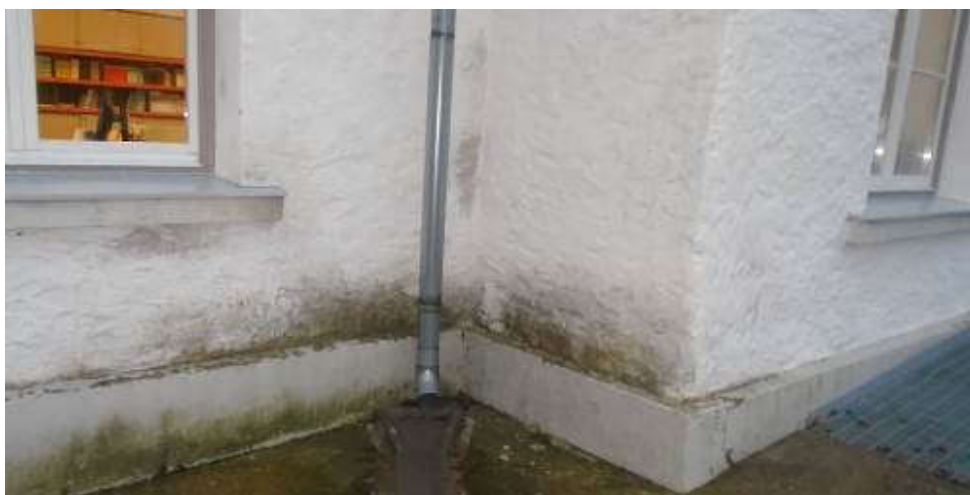
Foto: Katuse neelukohtades on sadevesi fassaadi viimistlust kahjustanud

Soovitan pikendada vihmavee torustikku 200-300 mm, et juhtida sadeveed rohkem hoone soklist eemale.

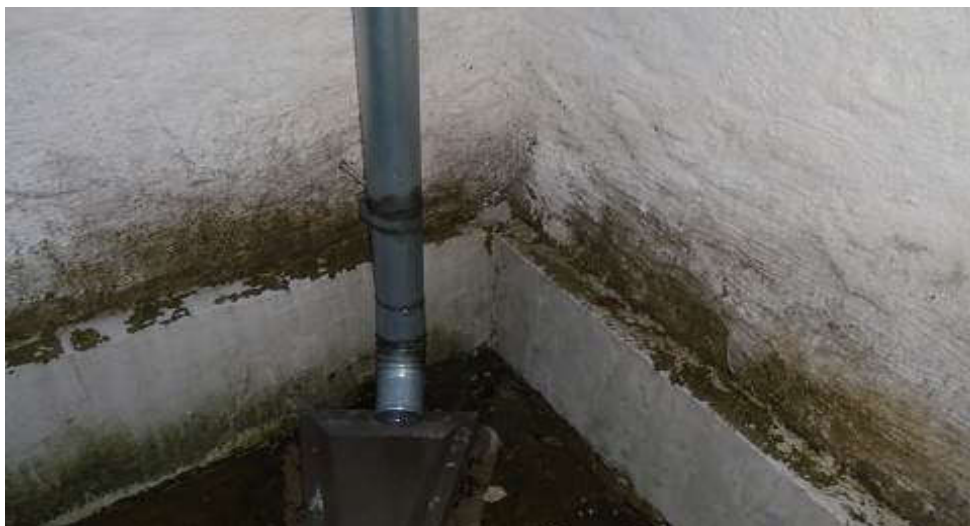
Foto: fassaadi krohvikihit on vaja survepesuga puhastada ja värvida lubivärviga

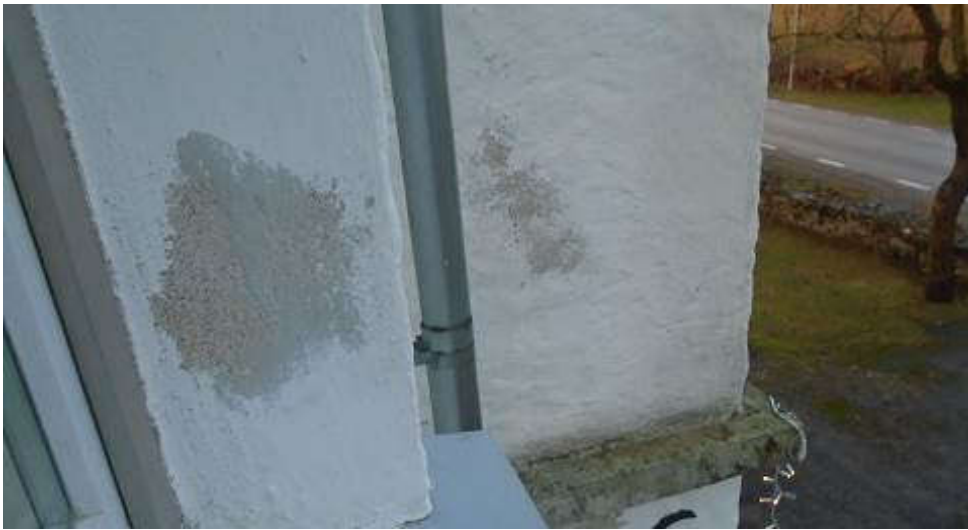
Foto: akende paled ja kogu fassaad on vaja lubivärvidega katta

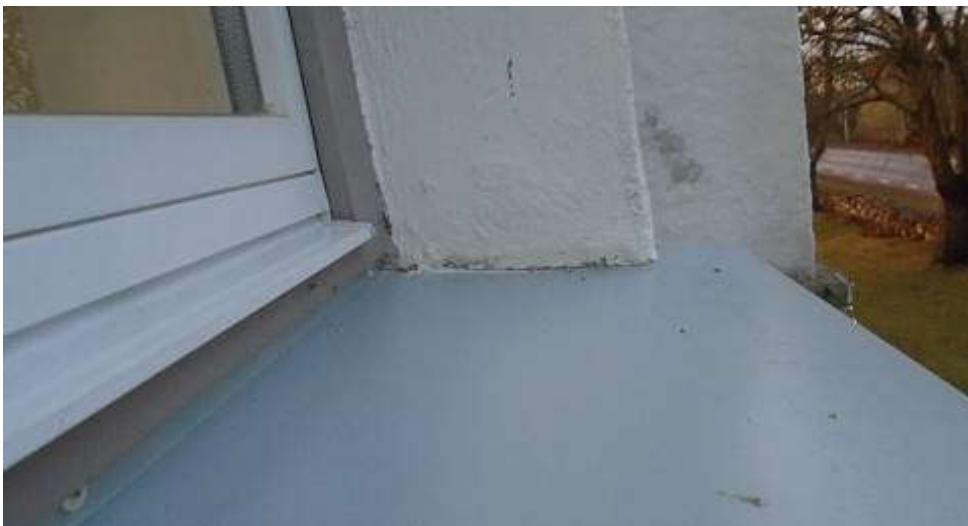
Foto: akende palede krohviikiht ei ole aluspinnalt lahti

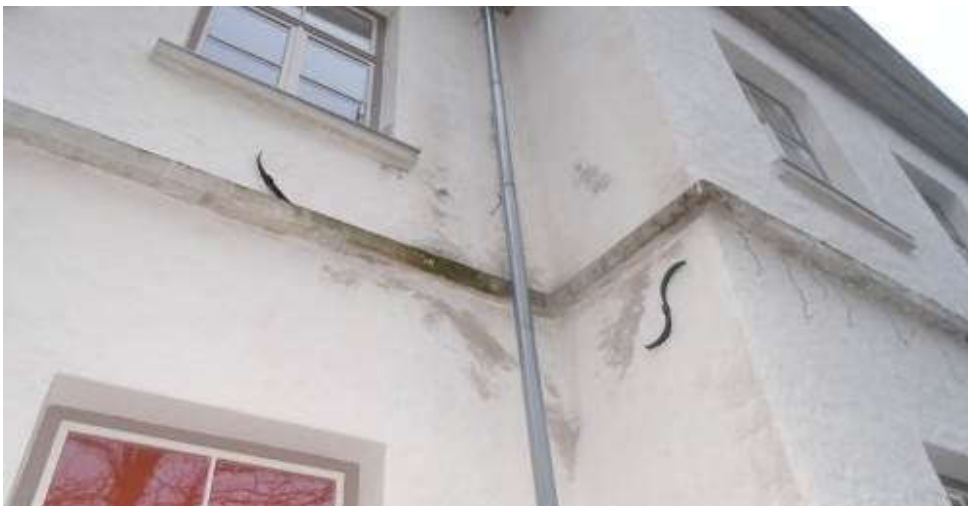
Foto: kogu fassaad on vaja lubivärvidega viimistleda esimesel võimalusel

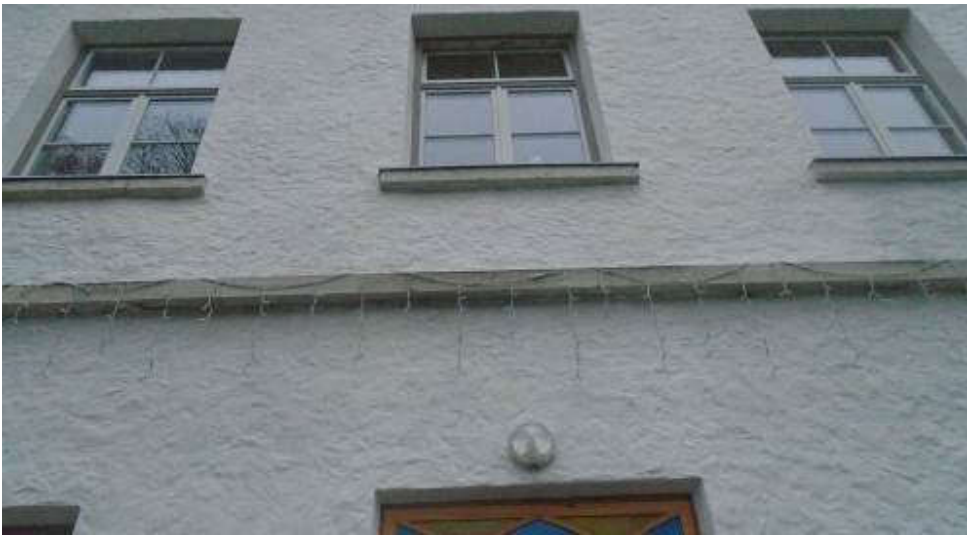
Foto: lubikrohvist fassaadid on üldiselt rahuldavas seisus, teostada värvimine

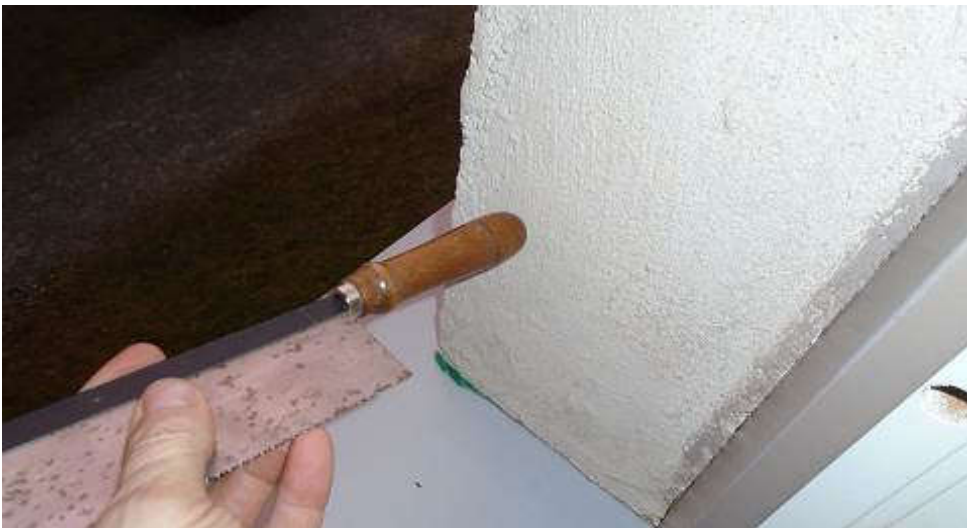
Foto: akende palede krohvikihit ei ole aluspinnalt lahti

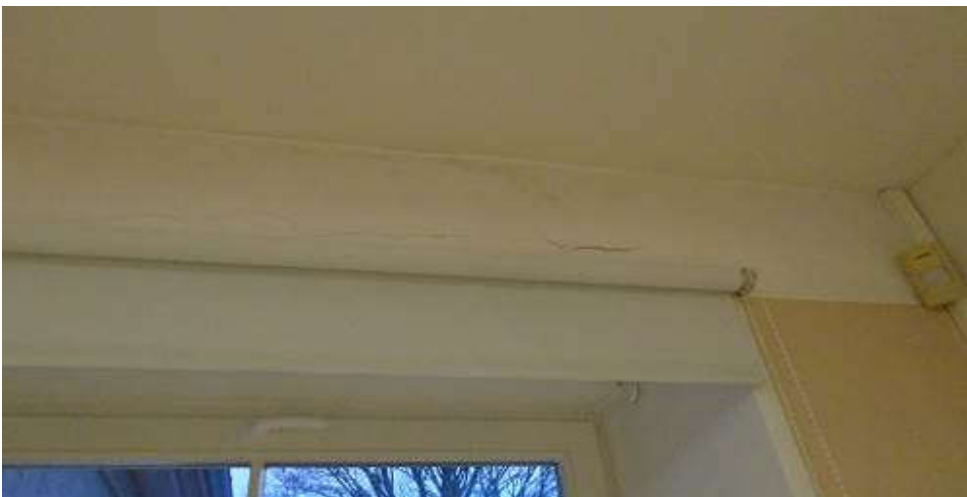
Foto: klassiruumides on akende kohal ja perimeetril erinevad praod

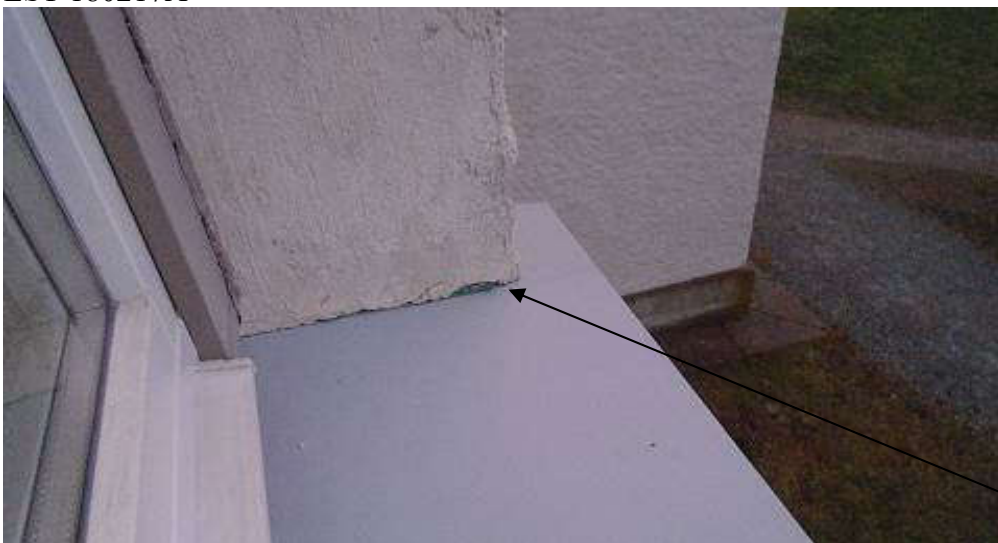
Foto: akende palede krohvikihit ei ole aluspinnalt lahti, täita pleki vuugid

Tihendada on vaja kõikide akende plekkide vuugid fassaadi krohvikihiga.

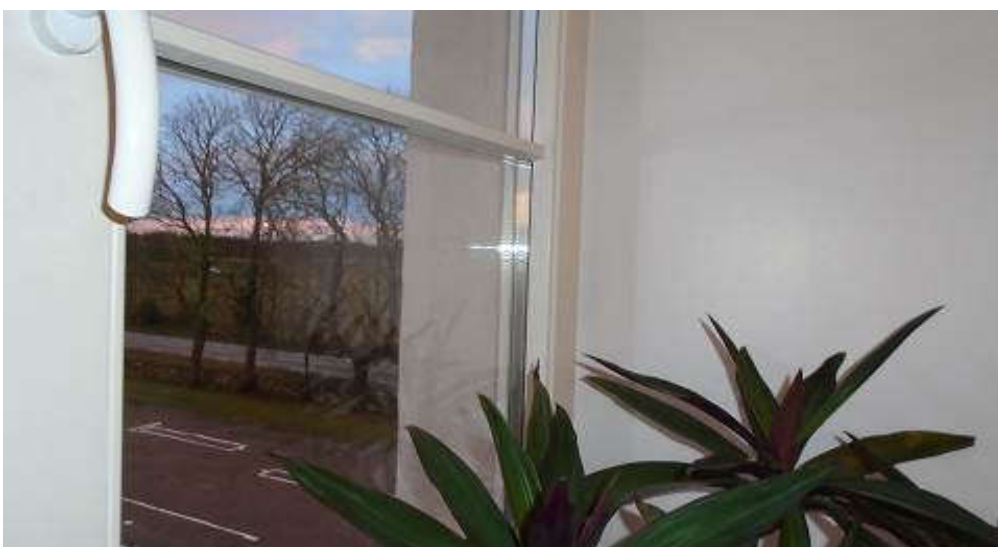
Foto: akende palede krohvikihit ei ole aluspinnalt lahti

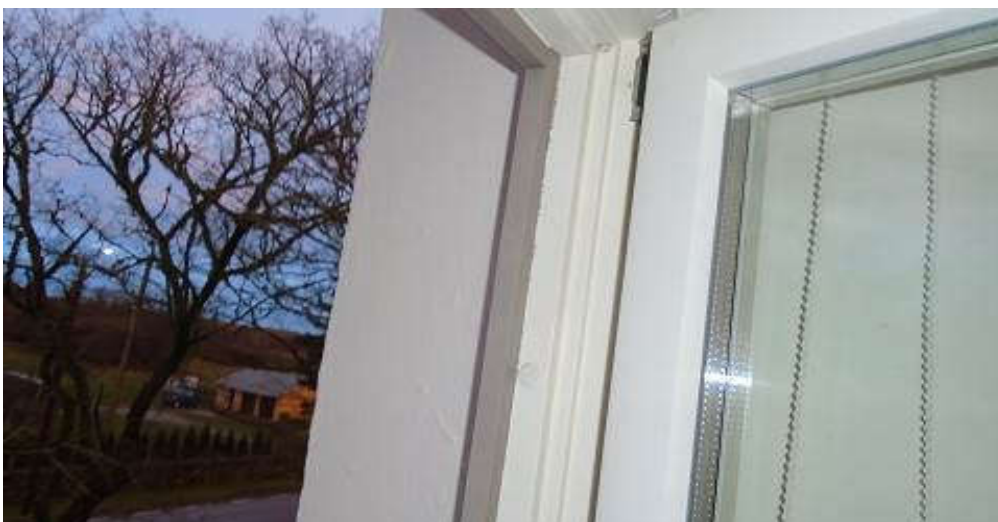
Foto: akende palede krohvikihit ei ole aluspinnalt lahti

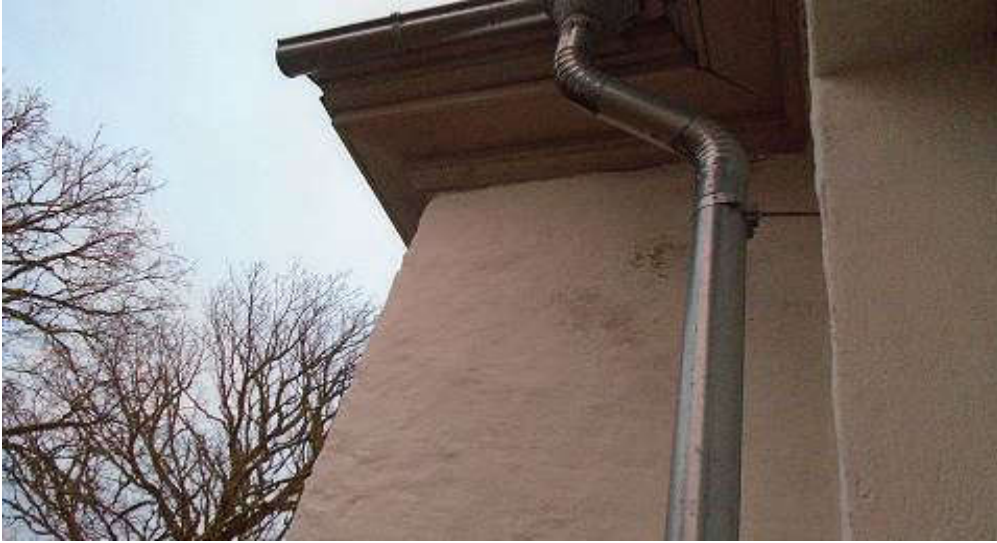
Foto: kogu fassaad on vaja lubivärvidega viimistleda

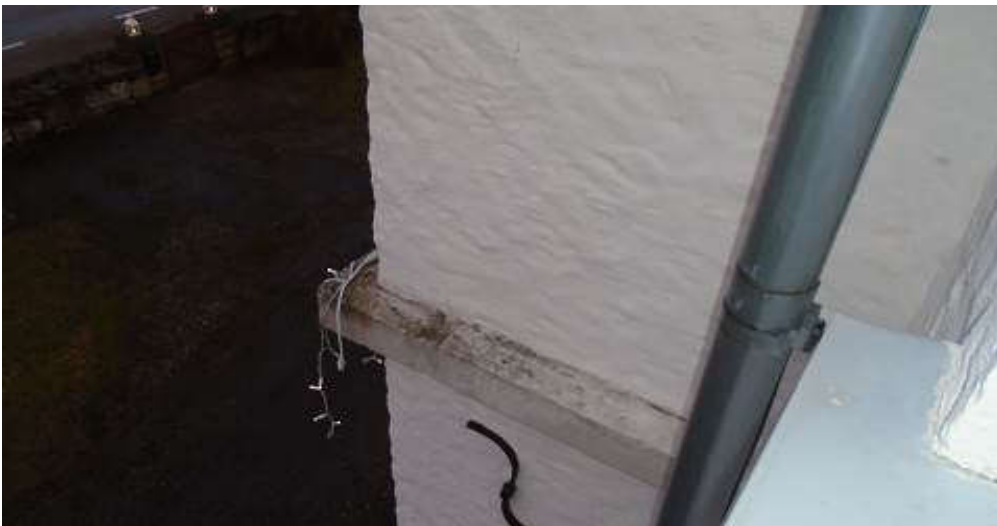
Foto: kogu fassaad on vaja lubivärvidega viimistleda

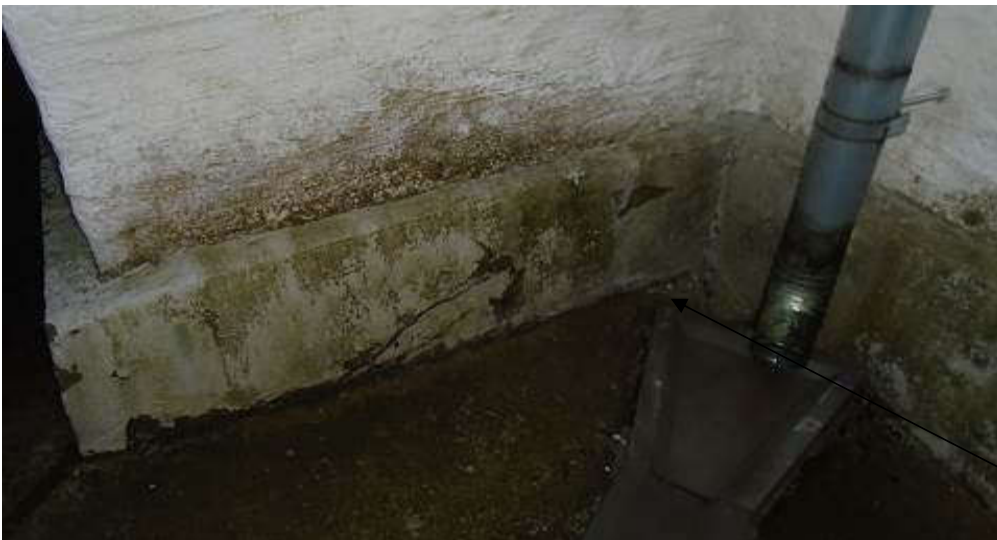
Foto: fassaadi alumine osa ja sokkel vajavad esimesel võimalusel viimistlemist

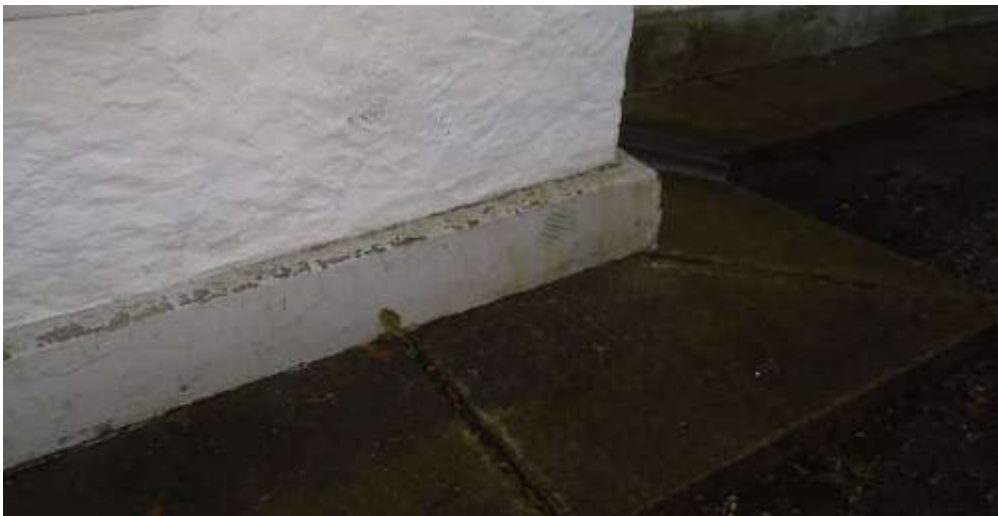
Foto: kogu fassaad on vaja lubivärvidega viimistleda

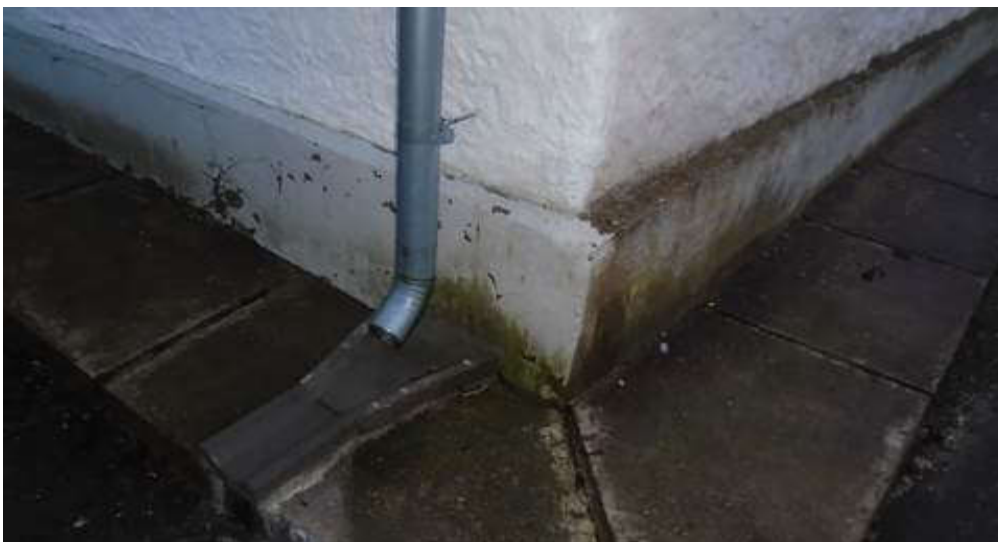
Foto: sokkel viimistleda tugevamate värvidega

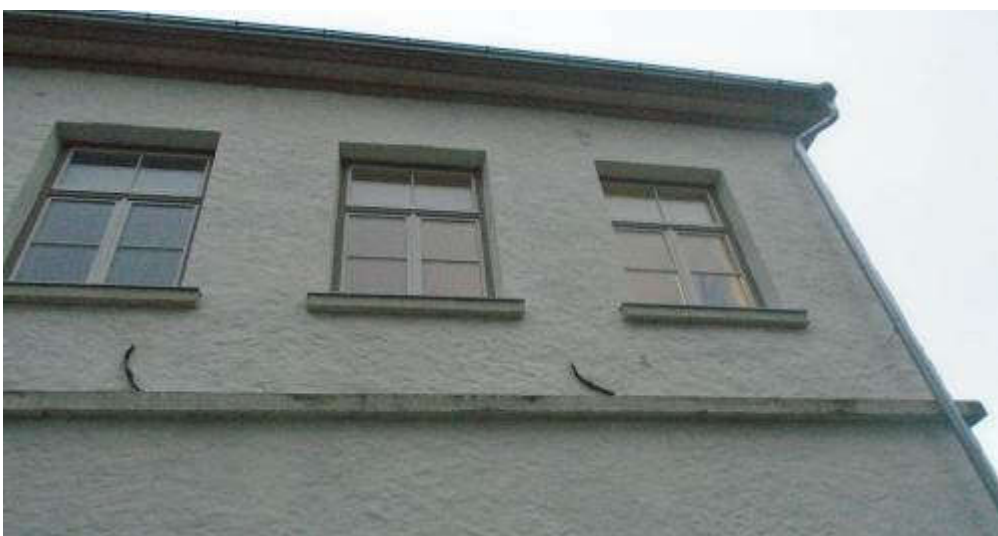
Foto: kogu fassaad on vaja lubivärvidega viimistleda

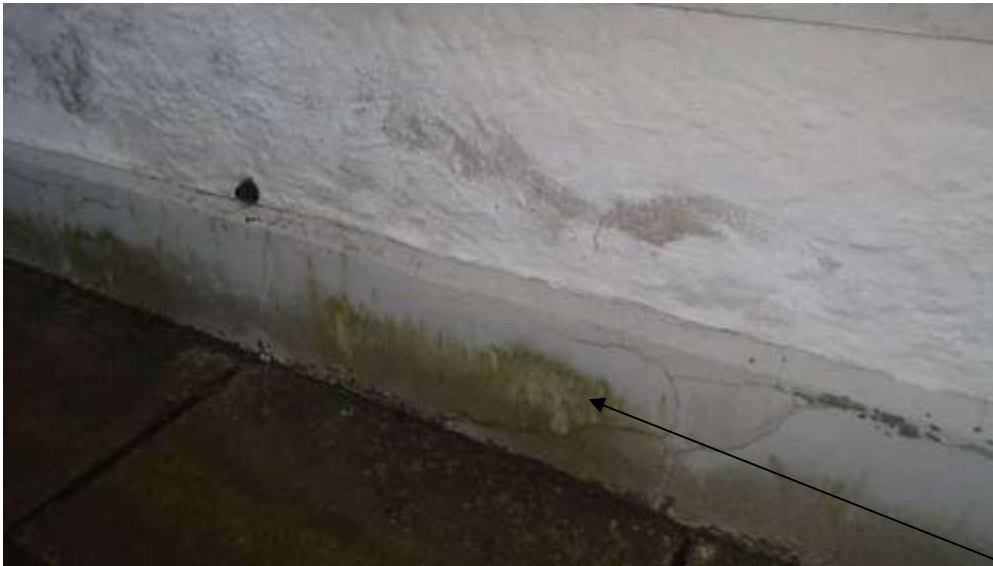
Foto: sokli krohv on vaja remontida ja peale kuivamist viimistleda

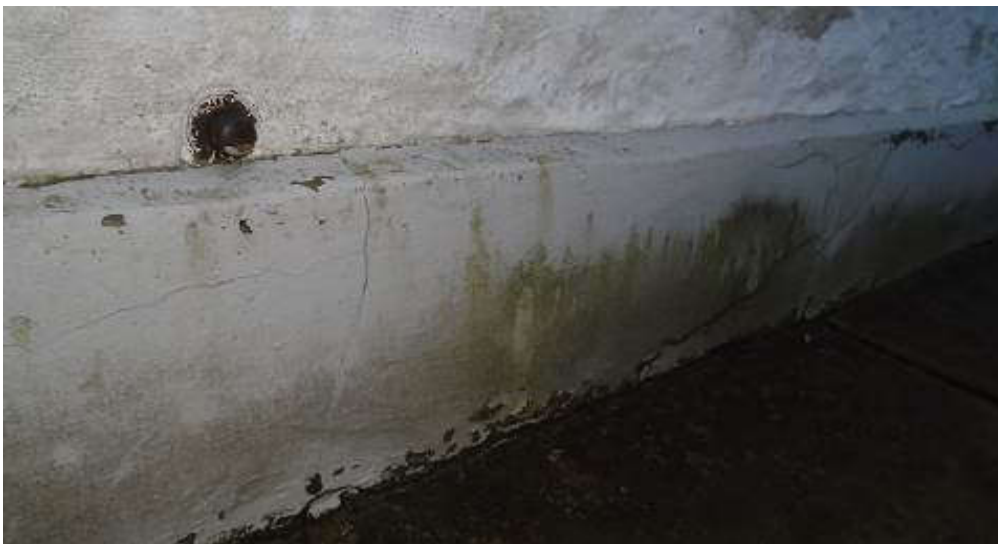
Foto: sokli krohv on vaja remontida ja peale kuivamist viimistleda

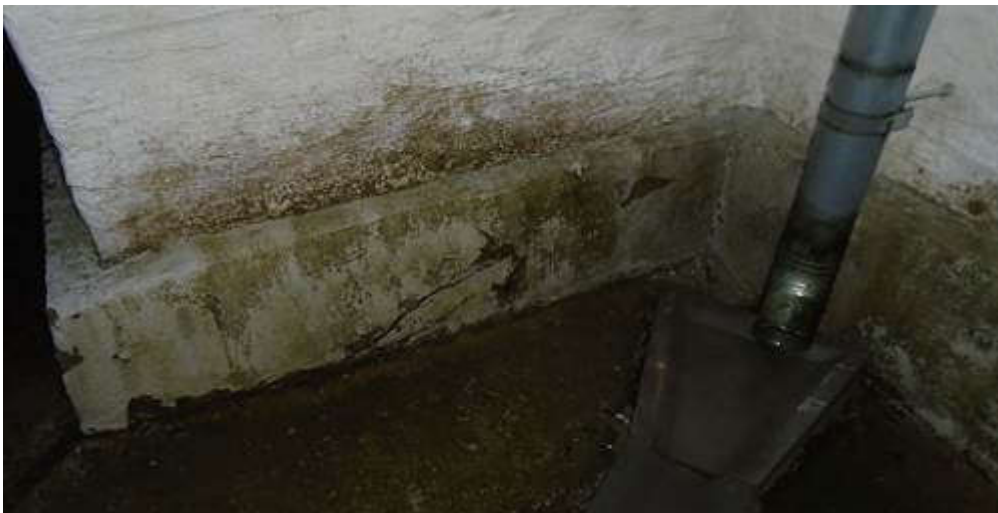
Foto: sokli krohv on vaja remontida ja peale kuivamist viimistleda

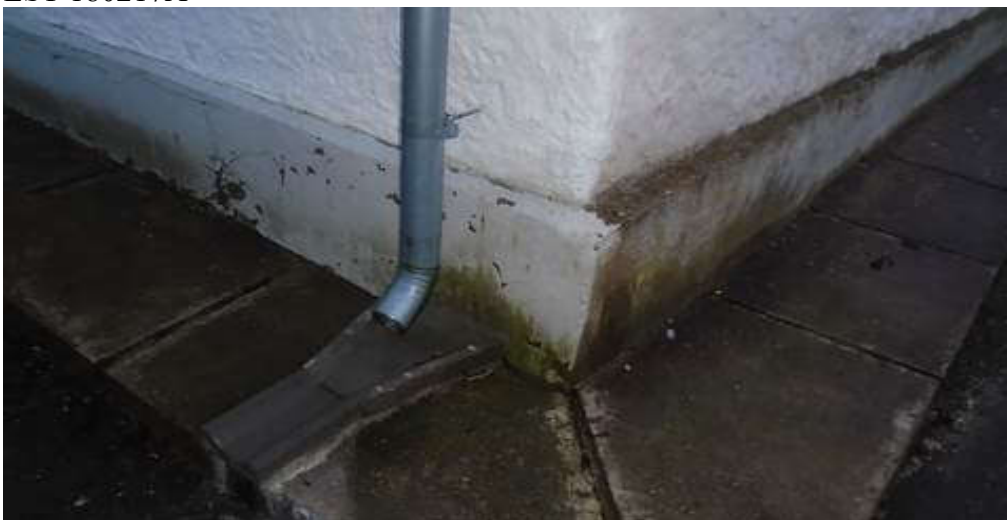
Foto: sokli krohv on vaja remontida ja peale kuivamist viimistleda

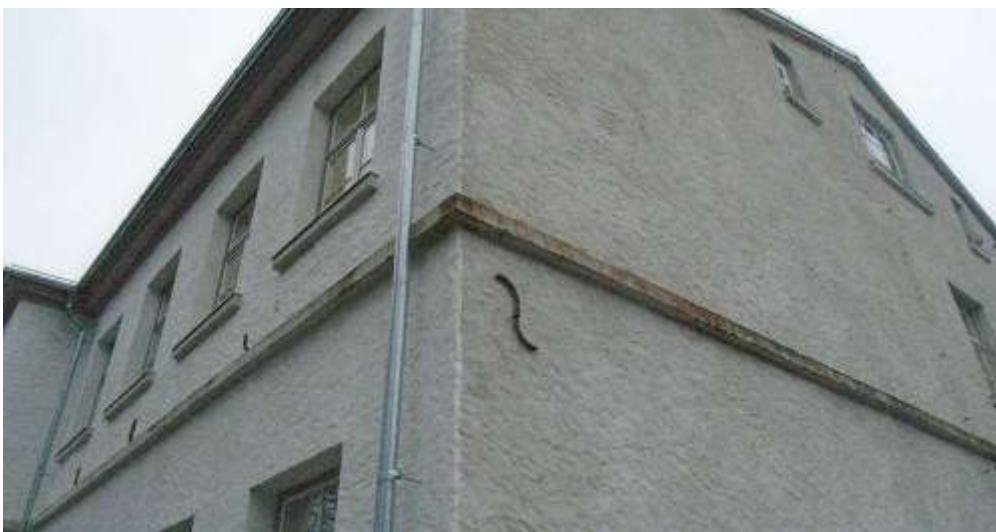
Foto: kogu fassaad on vaja lubivärvidega viimistleda

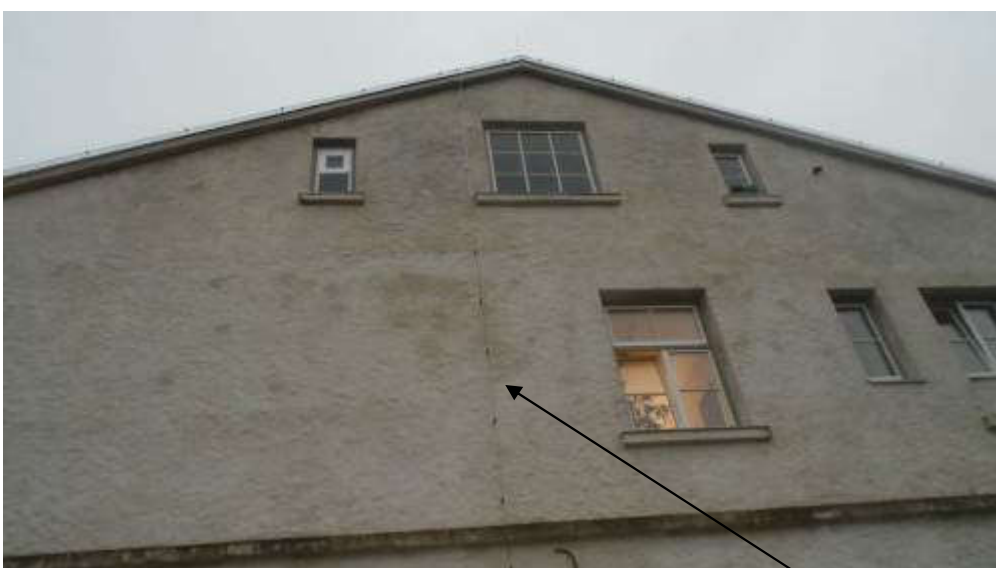
Foto: kogu fassaad on vaja lubivärvidega viimistleda esimesel võimalusel

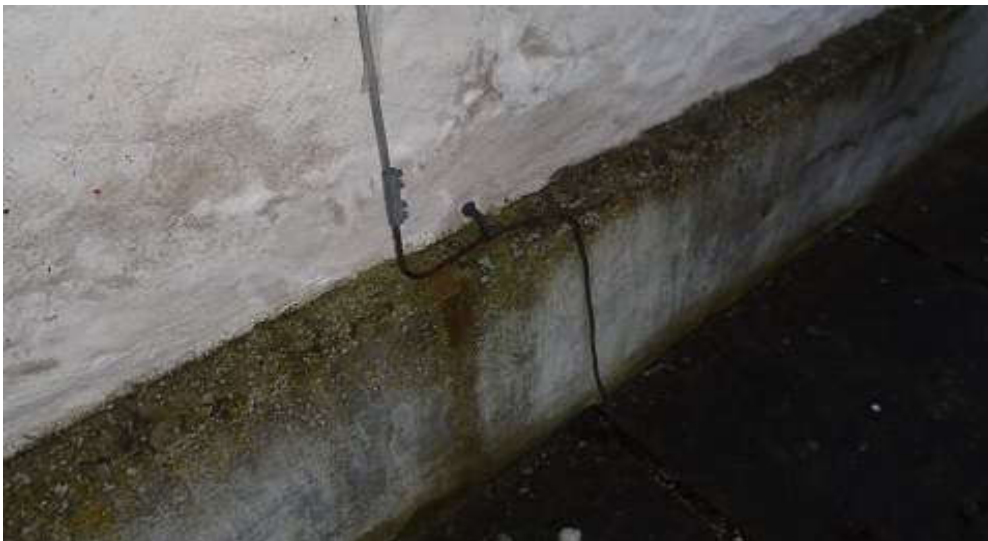
Foto: sokli krohv on vaja remontida ja peale kuivamist viimistleda

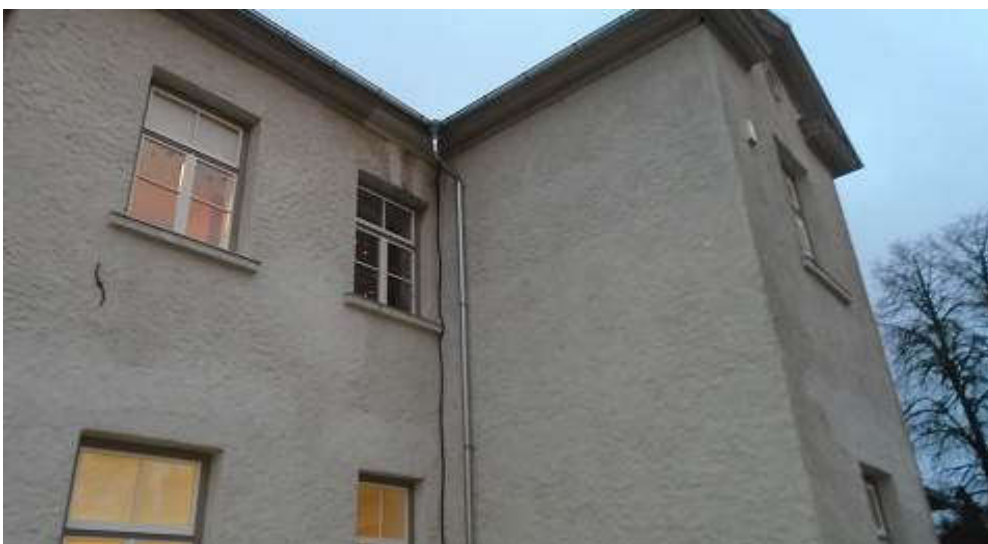
Foto: kogu fassaad on vaja lubivärvidega viimistleda

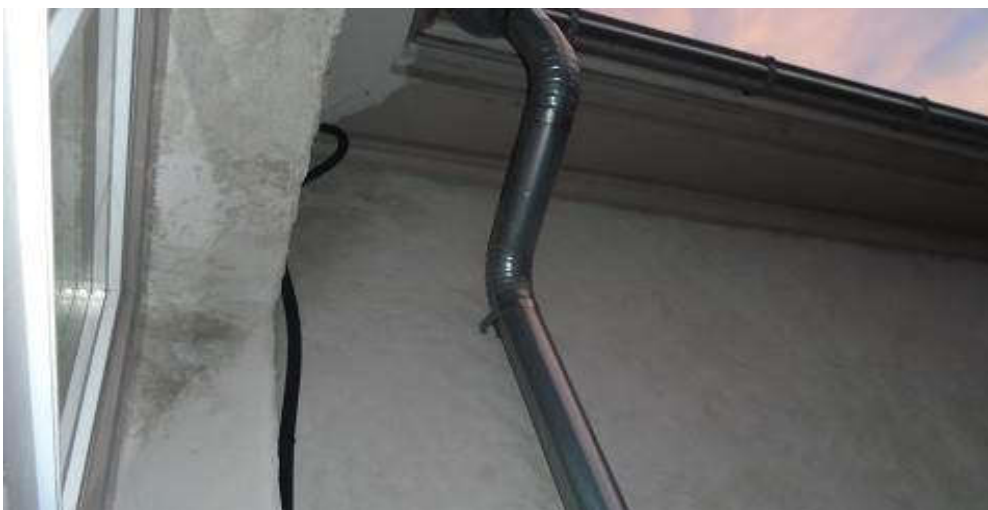
Foto: kogu fassaad on vaja lubivärvidega viimistleda

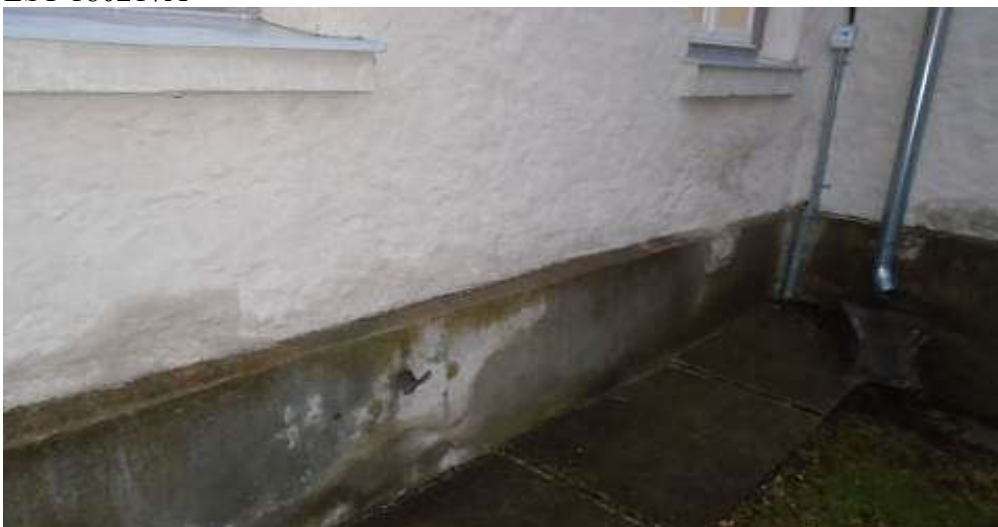
Foto: sokli krohv on vaja remontida ja peale kuivamist viimistleda

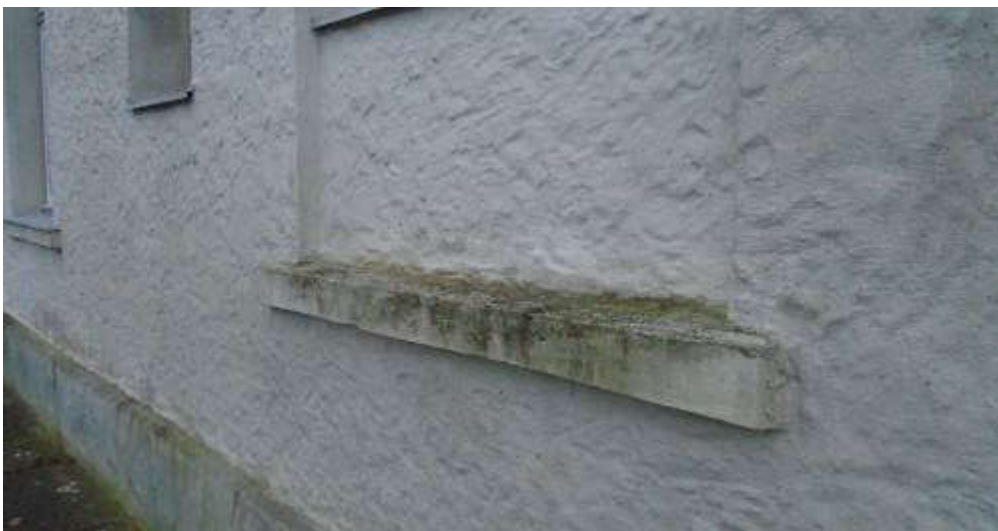
Foto: kogu fassaad on vaja lubivärvidega viimistleda

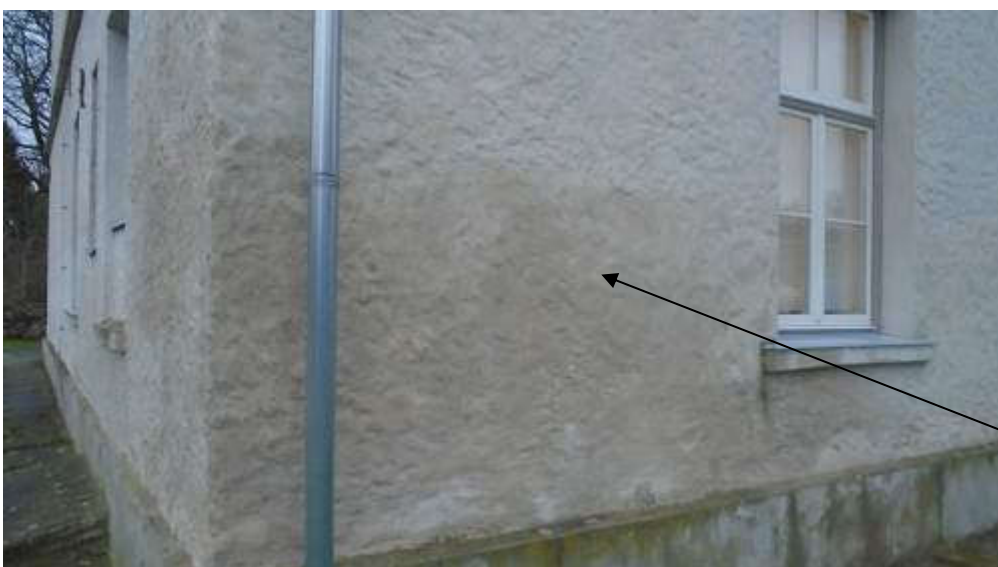
Foto: kogu fassaad on vaja lubivärvidega viimistleda

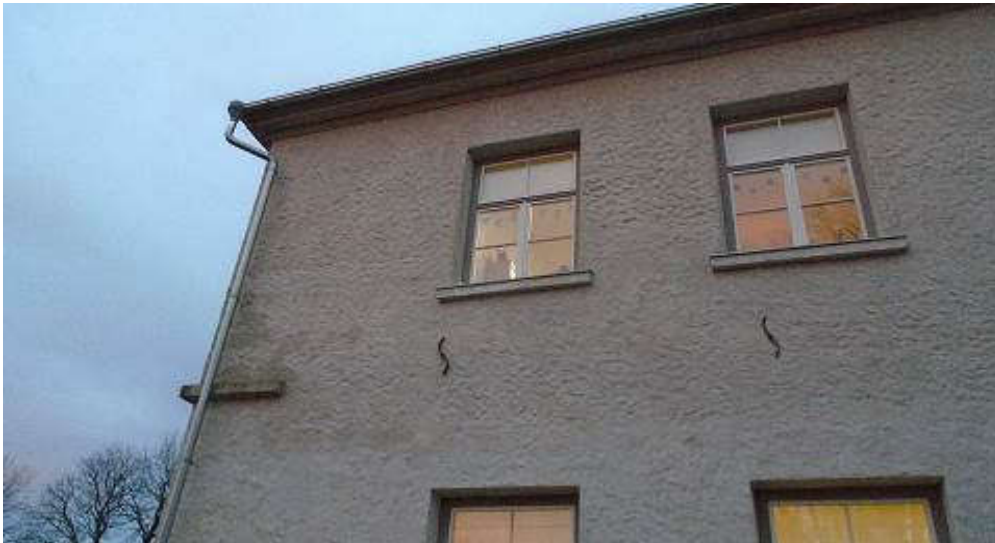
Foto: kogu fassaad on vaja lubivärvidega viimistleda

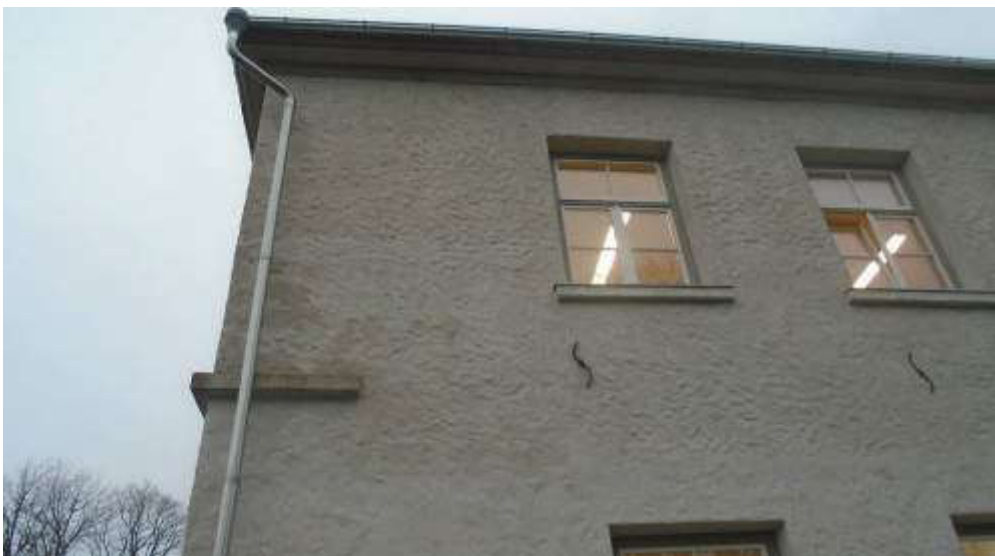
Foto: kogu fassaad on vaja lubivärvidega viimistleda

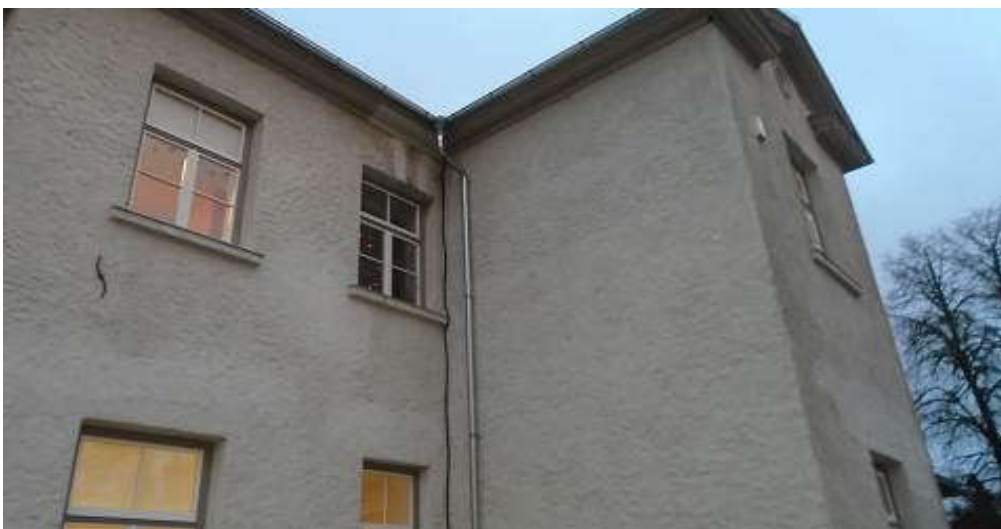
Foto: kogu fassaad on vaja lubivärvidega viimistleda

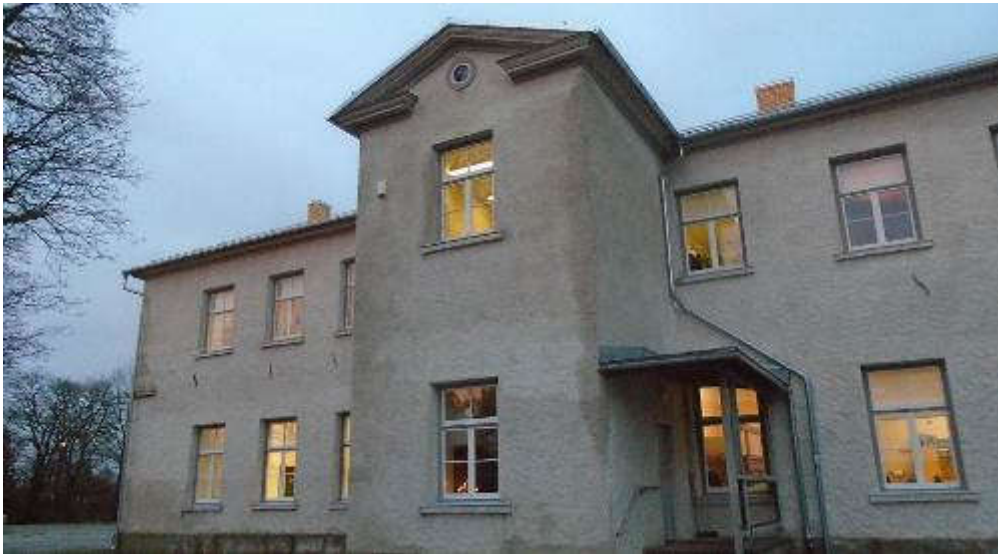
Foto: kogu fassaad on vaja lubivärvidega viimistleda

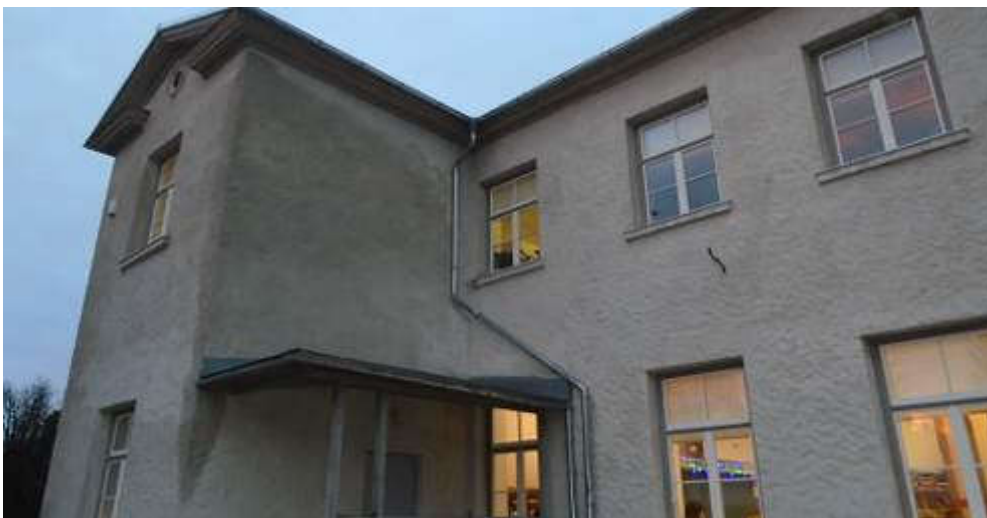
Foto: kogu fassaad on vaja lubivärvidega viimistleda

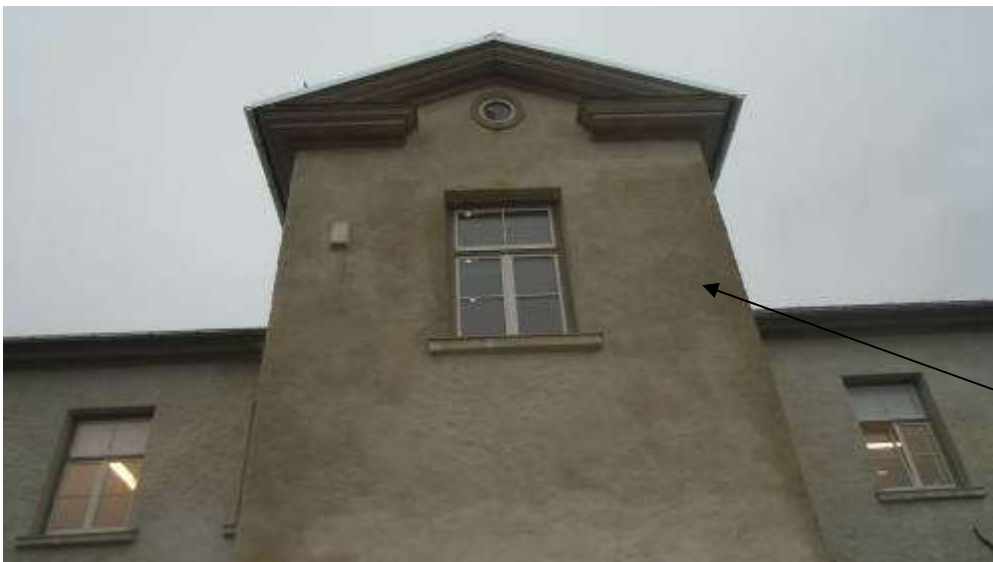
Foto: kogu fassaad on vaja lubivärvidega viimistleda

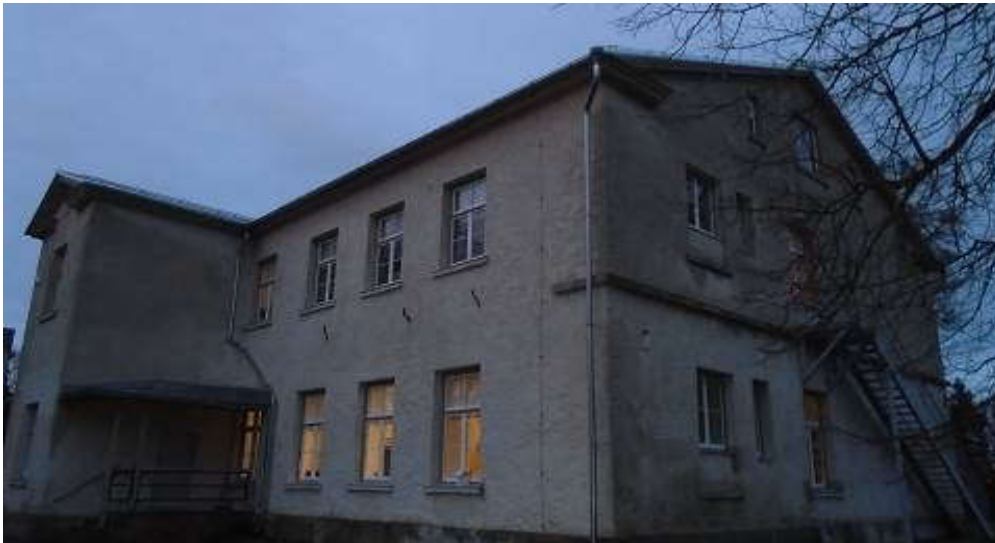
Foto: kogu fassaad on vaja lubivärvidega viimistleda

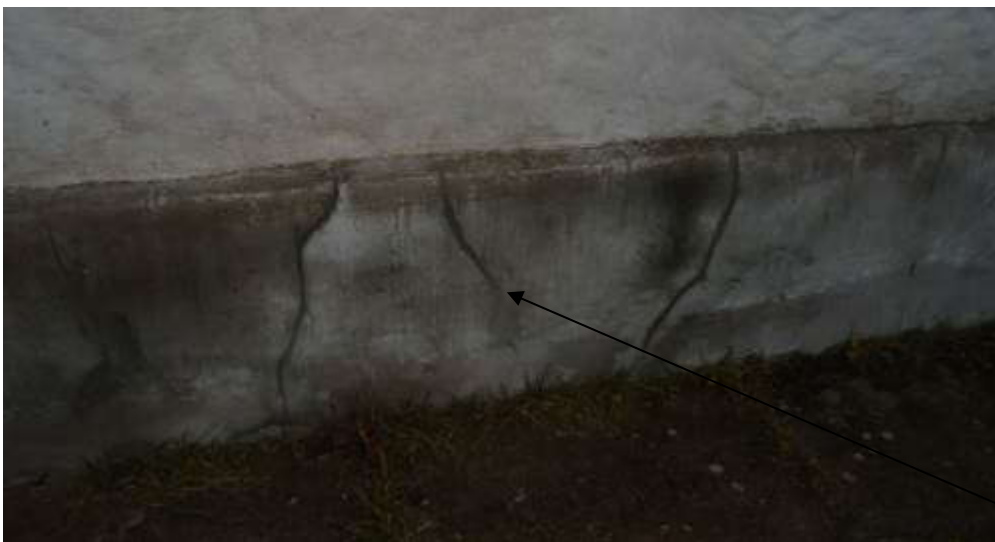
Foto: sokli krohv on vaja remontida ja peale kuivamist viimistleda

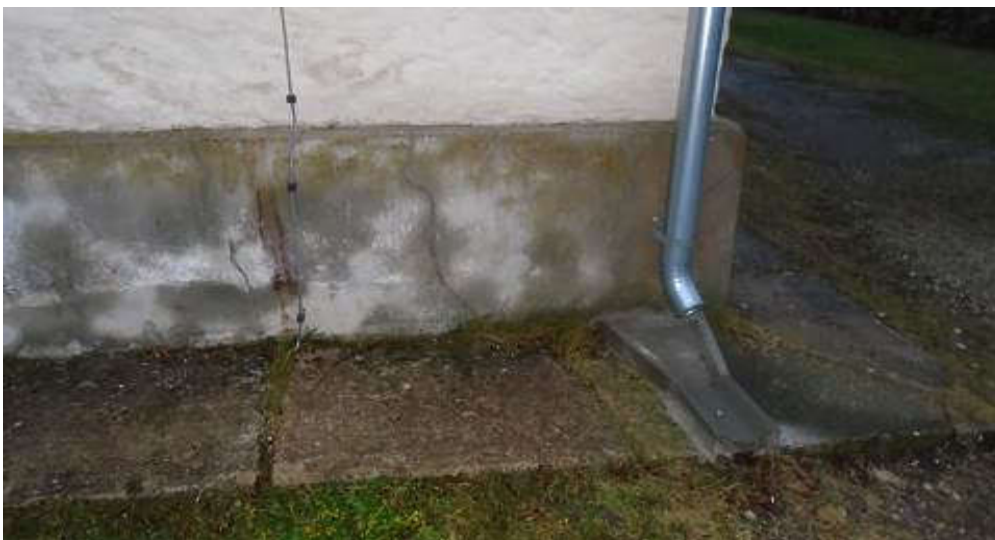
Foto: sokli krohv on vaja remontida ja peale kuivamist viimistleda

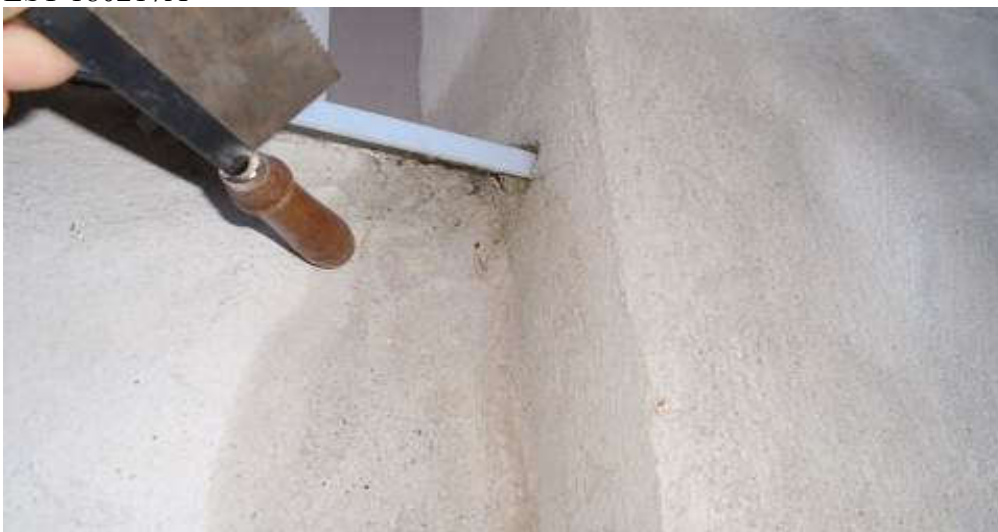
Foto: kogu fassaad on vaja lubivärvidega viimistleda

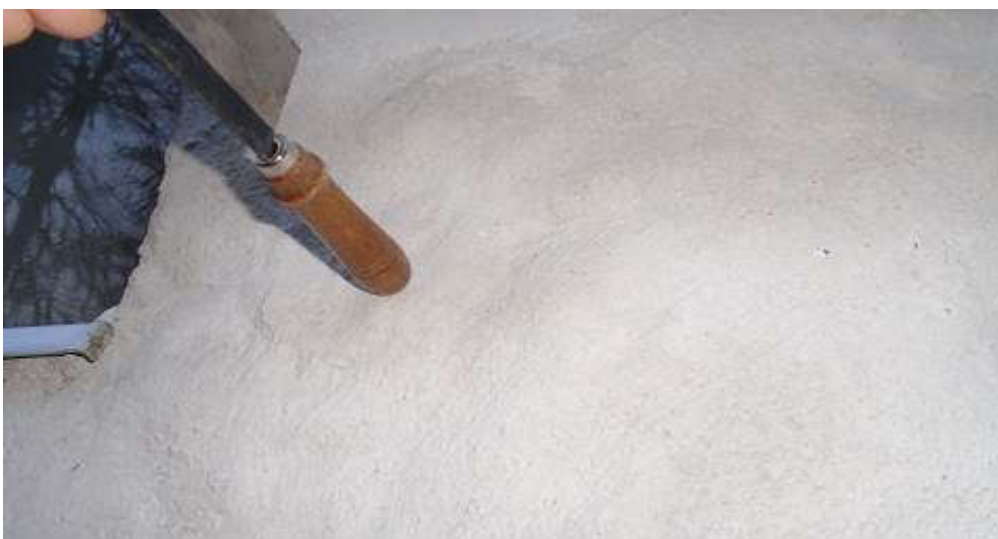
Foto: kogu fassaad on vaja lubivärvidega viimistleda

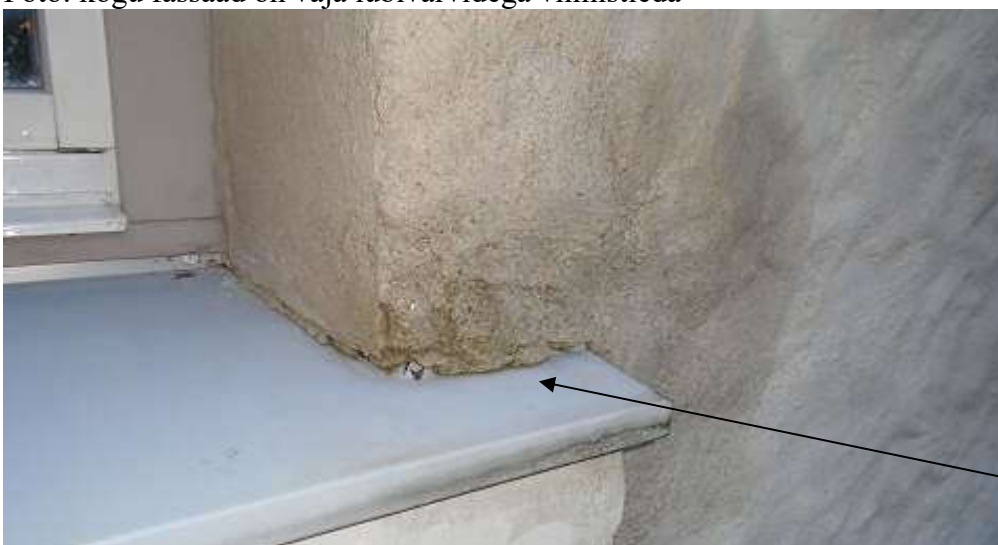
Foto: kogu fassaad on vaja lubivärvidega viimistleda. Tihendada akna pleki perimeeter
