EST 180217A

Lümanda Põhikooli fassaadide ehitustehniline audit

Saare maakond, Saaremaa vald,
Lümanda küla, Koolimaja mü

Lümanda Põhikooli välisfassaadide ehitustehniline audit koos fotodega

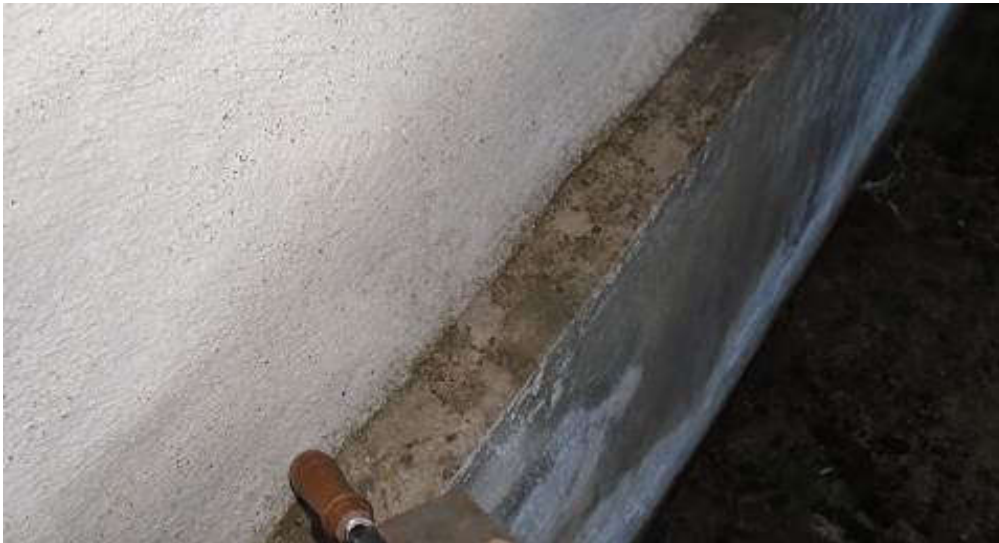
Foto: sokli krohv on vaja remontida ja peale kuivamist viimistleda

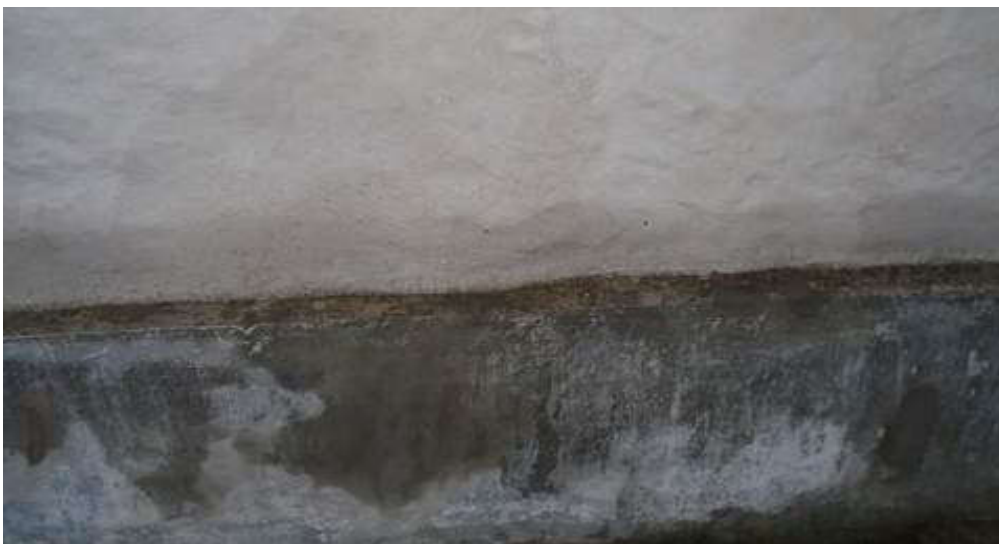
Foto: sokli krohv on vaja remontida ja peale kuivamist viimistleda

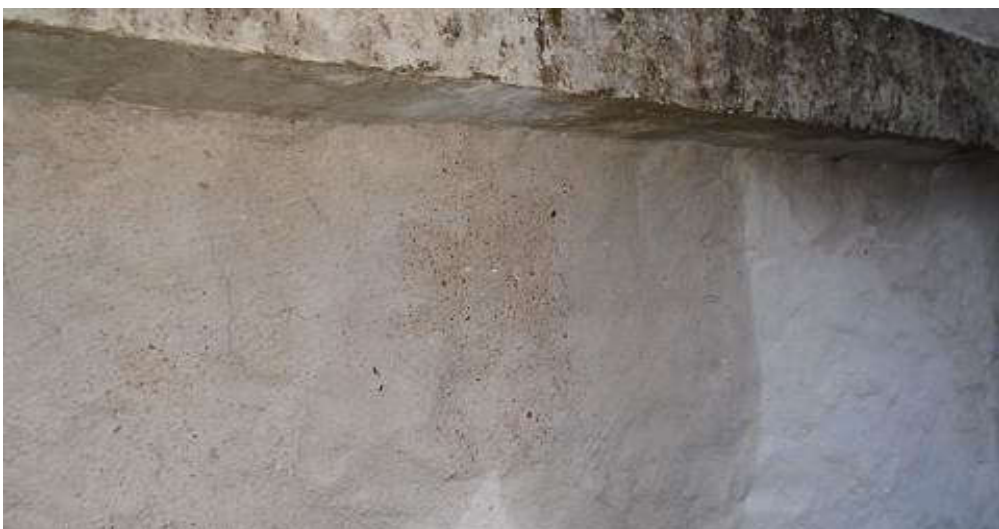
Foto: kogu fassaad on vaja lubivärvidega viimistleda

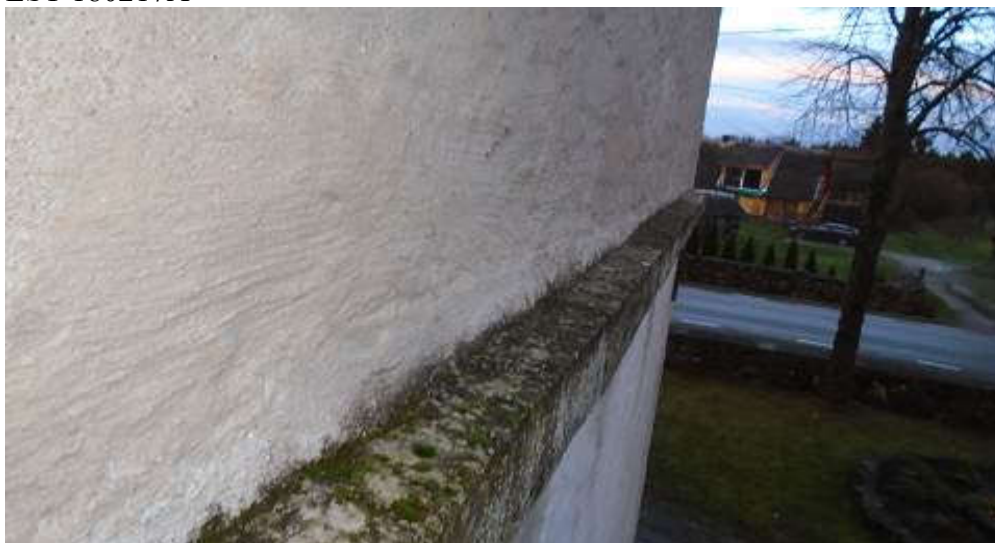
Foto: kogu fassaad on vaja lubivärvidega viimistleda

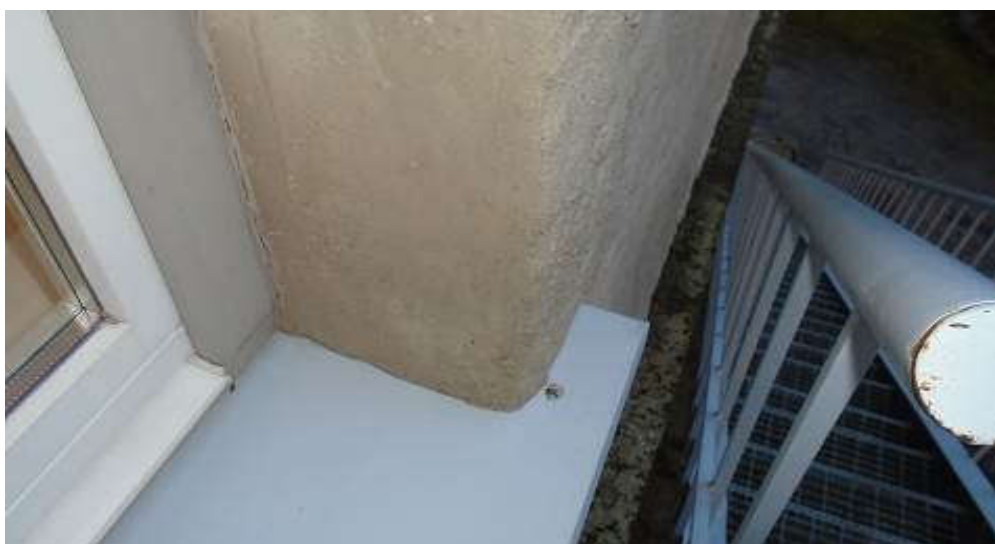
Foto: kogu fassaad on vaja lubivärvidega viimistleda

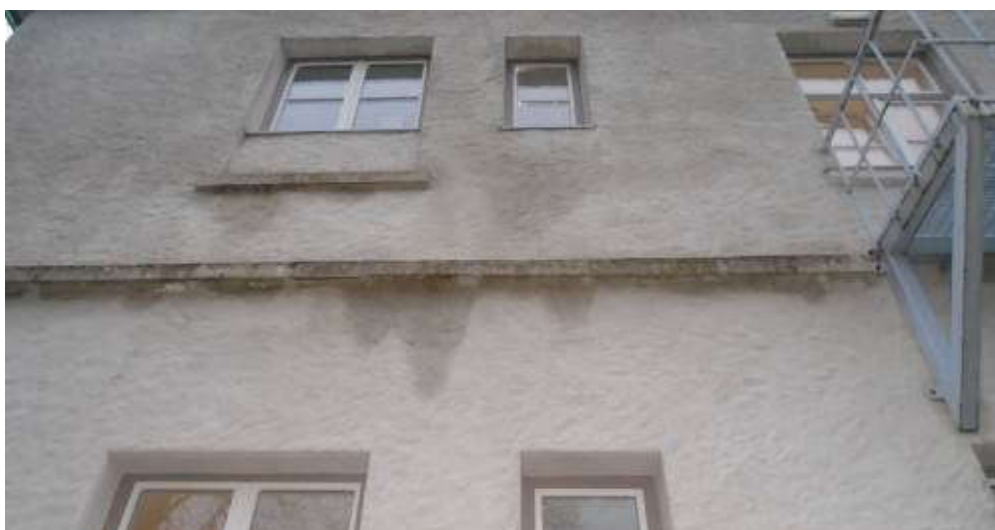
Foto: kogu fassaad on vaja lubivärvidega viimistleda

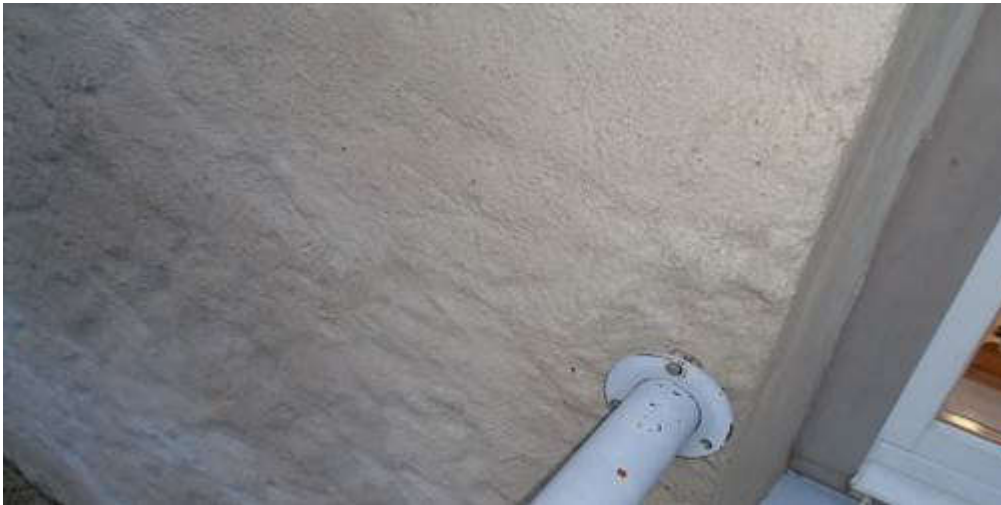
Foto: kogu fassaad on vaja lubivärvidega viimistleda

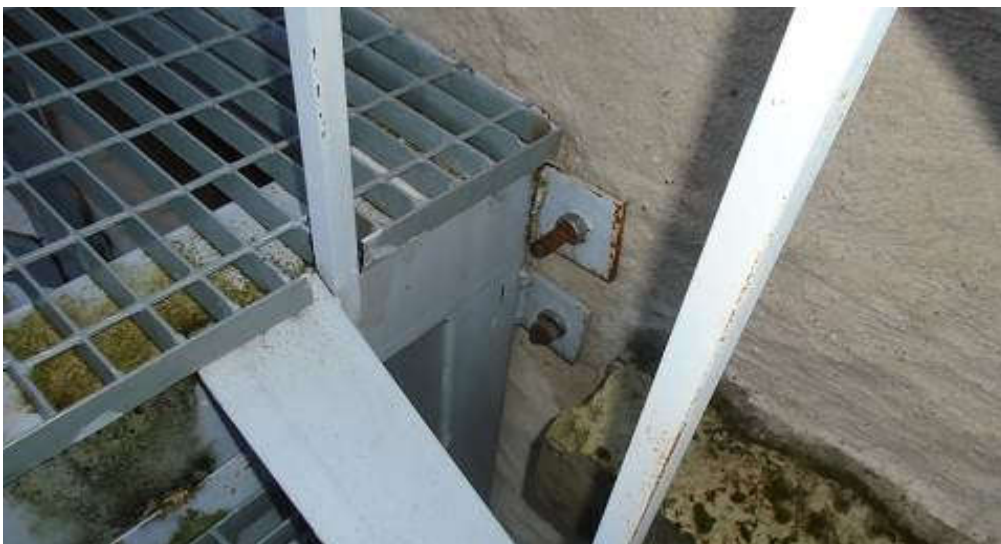
Foto: evakuatsioonitrepi metallidetailid värvida

Värvida on vaja metallist evakuatsioonitrepi konstruktsioon ja kinnitid.

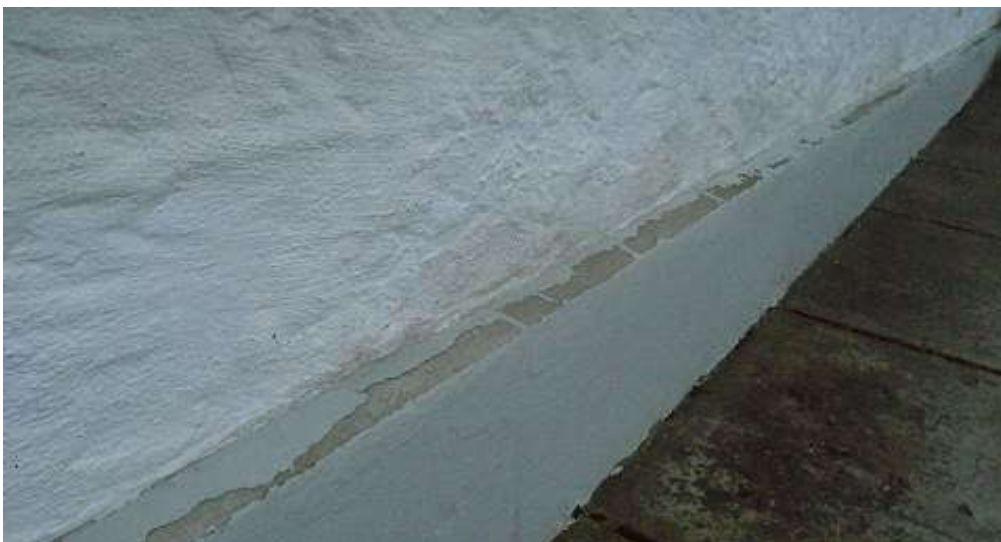
Foto: sokli krohv on vaja remontida ja peale kuivamist viimistleda

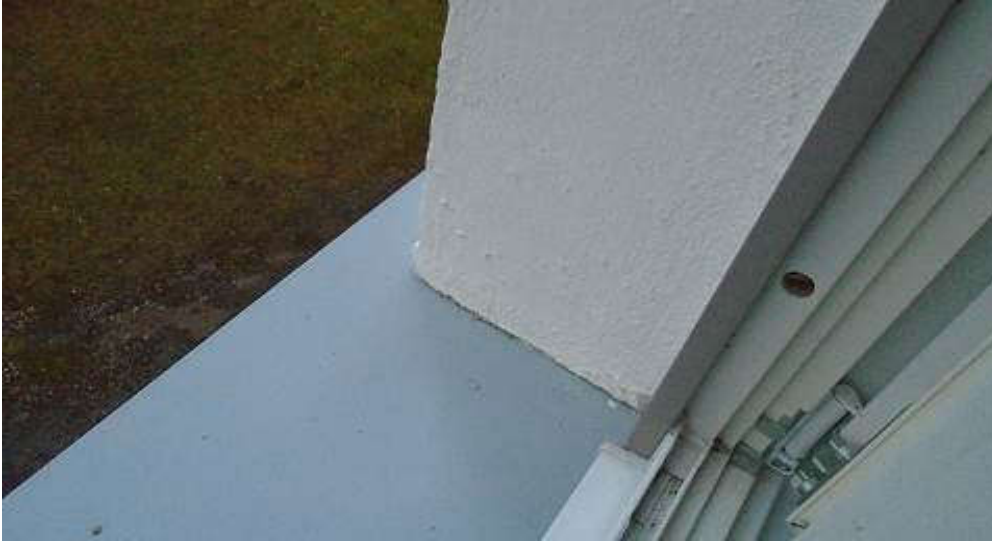
Foto: akende palede krohvikihit ei ole aluspinnalt lahti

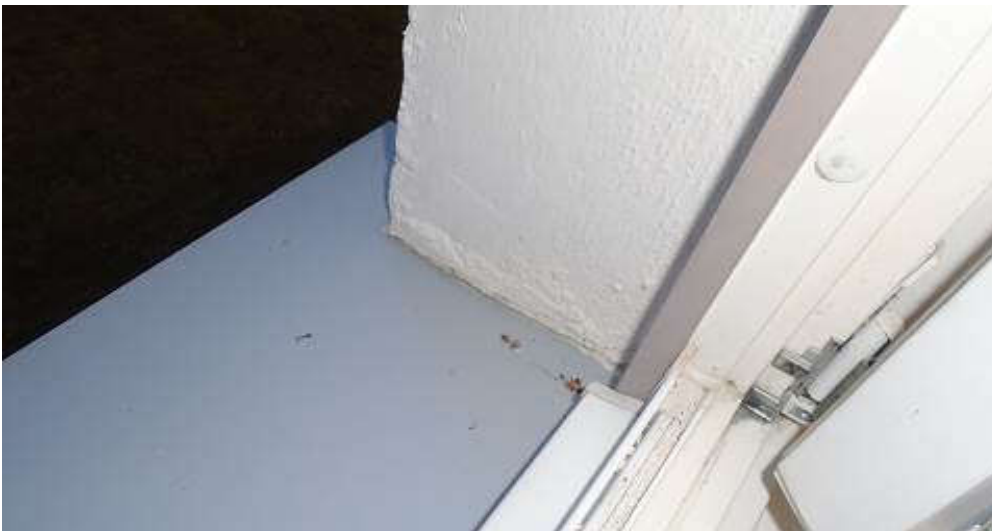
Foto: akende palede krohvikihit ei ole aluspinnalt lahti

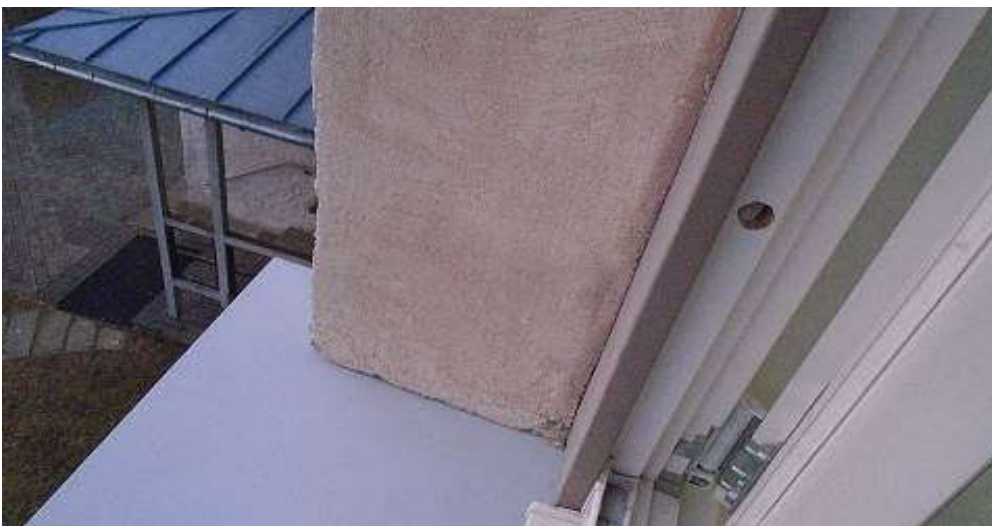
Foto: akende palede krohvikihit ei ole aluspinnalt lahti

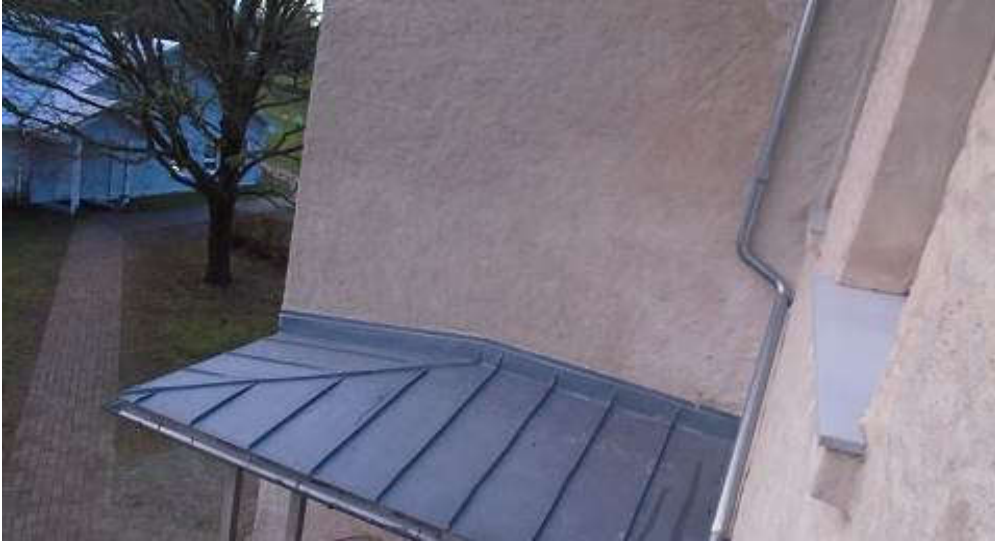
Foto: kogu fassaad on vaja lubivärvidega viimistleda

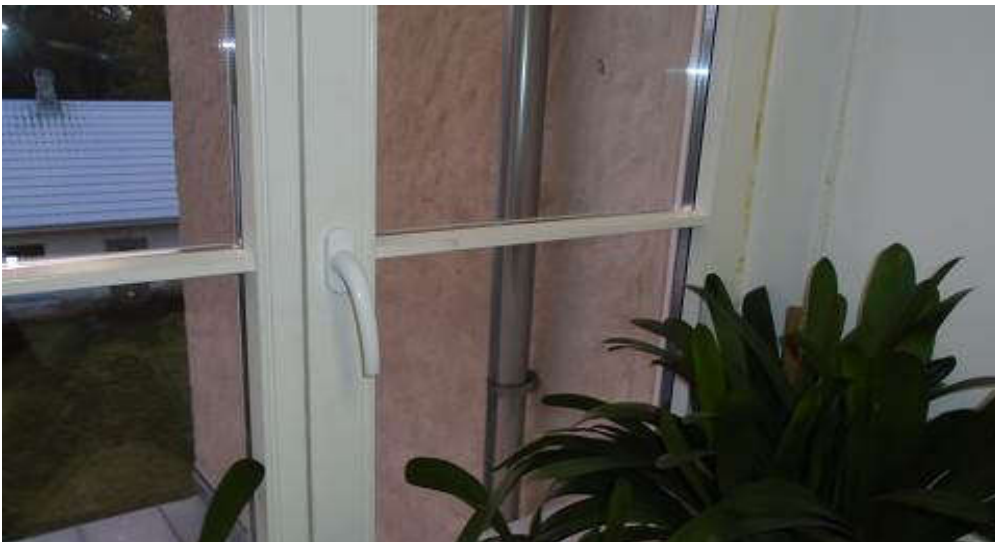
Foto: kogu fassaad on vaja lubivärvidega viimistleda

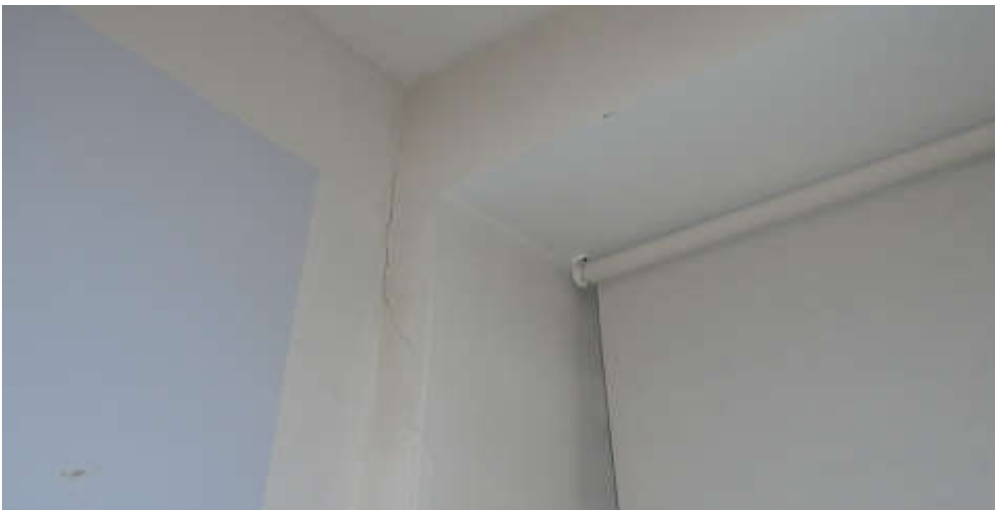
Foto: akende paletes on pragusid, mis ei ole ohtlikud ega varisemisohtlikud
