Tellija: Oleg Viktorov  
Objekti aadress: Saue vald, Htiüru küla (Hüüru 5)  
Töö nr.: 01/18

MUINSUSKAITSE ERITINGIMUSETE PIKENDAMINE  
PEETER SUURE MEREKINDLUSE HARKU  
SÕJAVÄELINNAKU OHVITSERIDE ELAMU  
RESTAUREERIMISEKS

MUINSUSKAITSE ERITINGIMUSED  
PEETER SUURE MEREKINDLUSE HARKU  
SÕJAVÄELINNAKU OHVITSERIDE ELAMU  
RESTAUREERIMISEKS

Tallinn  
Detsember 2006

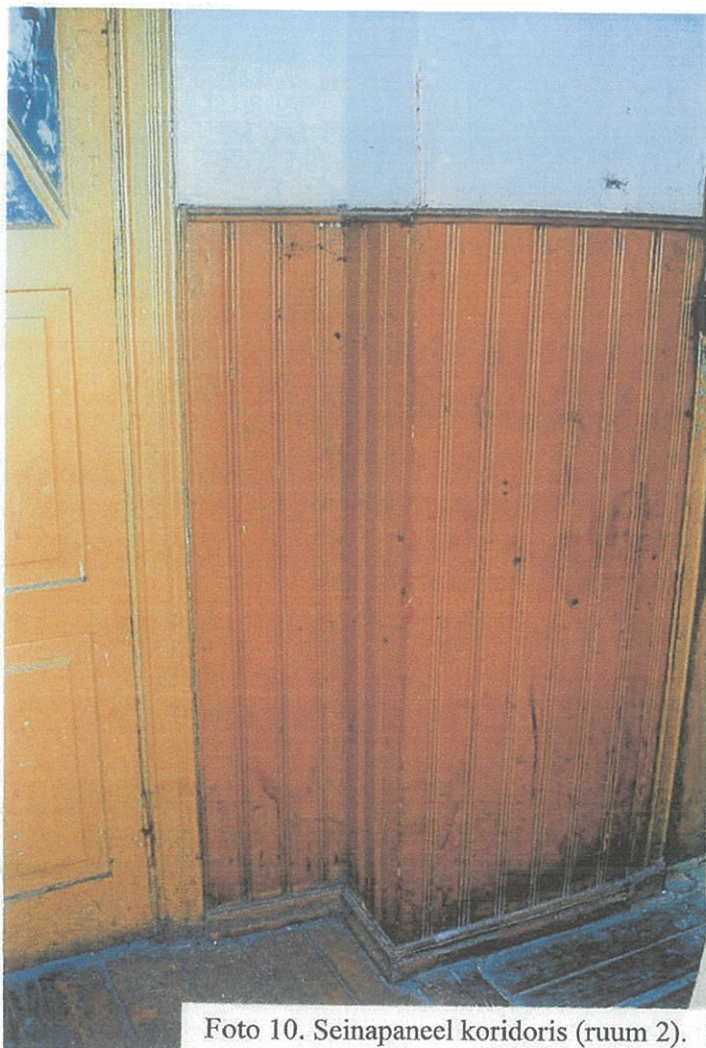
Korridorides oleva püstlaudadest tahveldise seisund on hea (fotod 10, 17 ja 19). Väliselt on rahuldavas seisundis ka ruumis 27 olev ahi (foto 11).

Foto 10. Seinapaneel koridoris (ruum 2).

7. Algsetest ruumidest tuleb muutumatuna säilitada hoone peaploki koridor (ruum 2) ja vasakpoolne koridor (ruumid 29 ja 3 koos). Nendes ruumides tuleb restaureerida ka seintel olev püstlaudadest tahveldis ning taastada laudpõrandad. Samuti seinte ja lagede lubikrohvi.

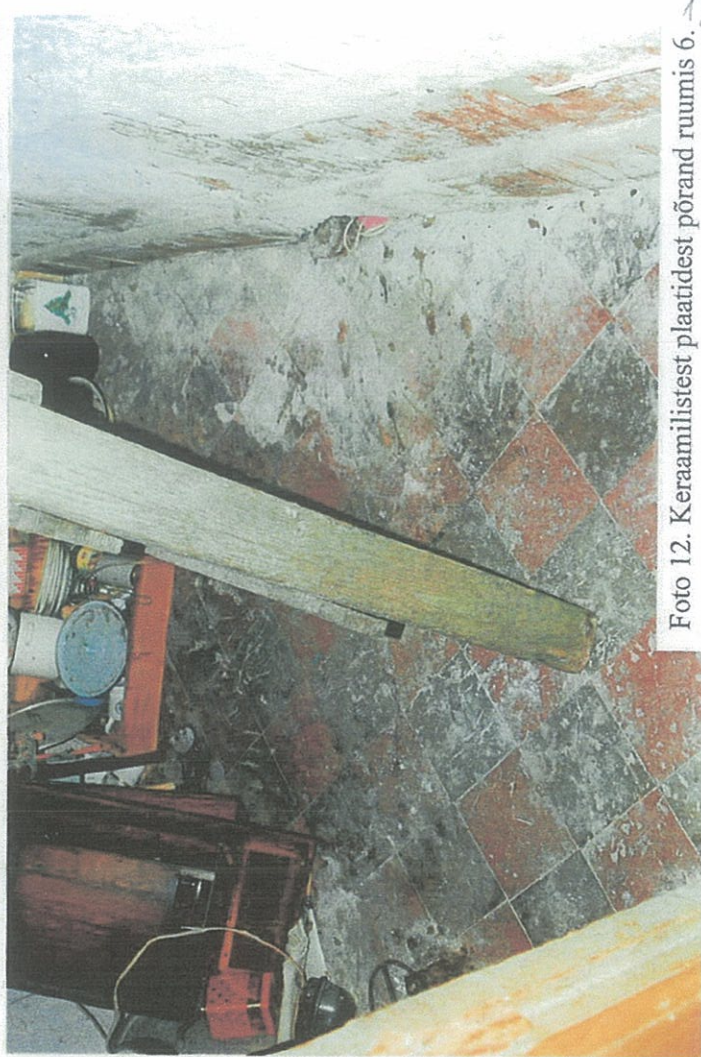
Laudpõrandate seisund on halb. Lauad on pealt kulunud ja laagid on paljudes kohtades läbi vajunud. Ilmselt pole laagid heas olukorras. Põrandaaluse ruumi ventileerimisavad on praeguseks kõik suletud. Pesemisruumi metlahhpõrand (foto 12) on kulunud.

Foto 12. Keraamilistest plaatidest põrand ruumis 6.

9. Võimalike rajatavate sanitaarsõlmede põranda lahenduses on soovitatav kasutada pesuruumi (ruum 6) metlahpõranda eeskujul.
10. Uute ahjude ehitamisel hoonesse teha need keraamilistest ahjupottidest, sarnasena ruumis 27 säilinud ahjule.

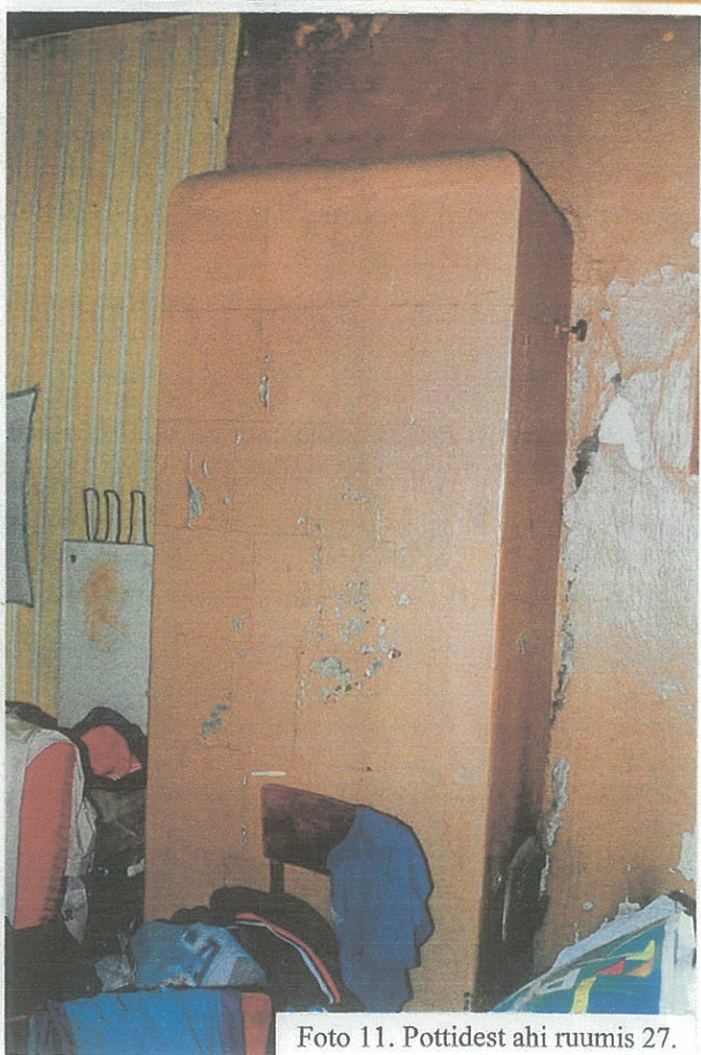
Foto 11. Pottidest ahi ruumis 27.

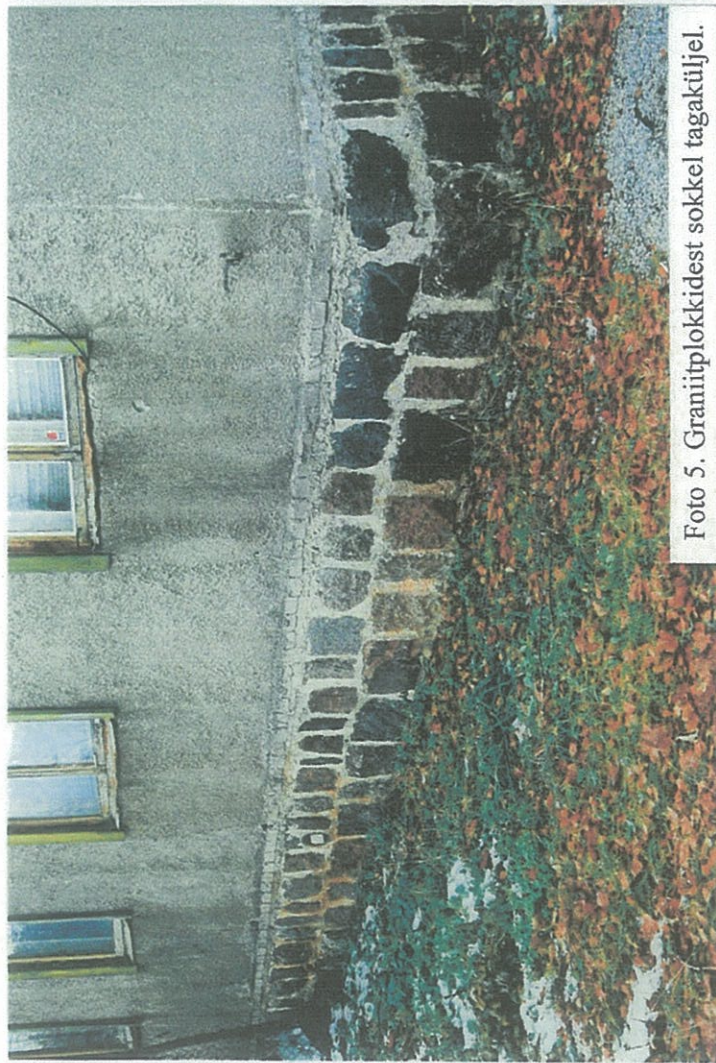
Hoone vundamendi seisund on hea. Kandevõime on tagatud, vajumisdeformatsioonid puuduvad. Korrapärase kujuga graniitplokkidest lubimördil laotud sokliosad on säilinud hästi (foto 5).

Foto 5. Graniitplokkidest sokkel tagaküljel.

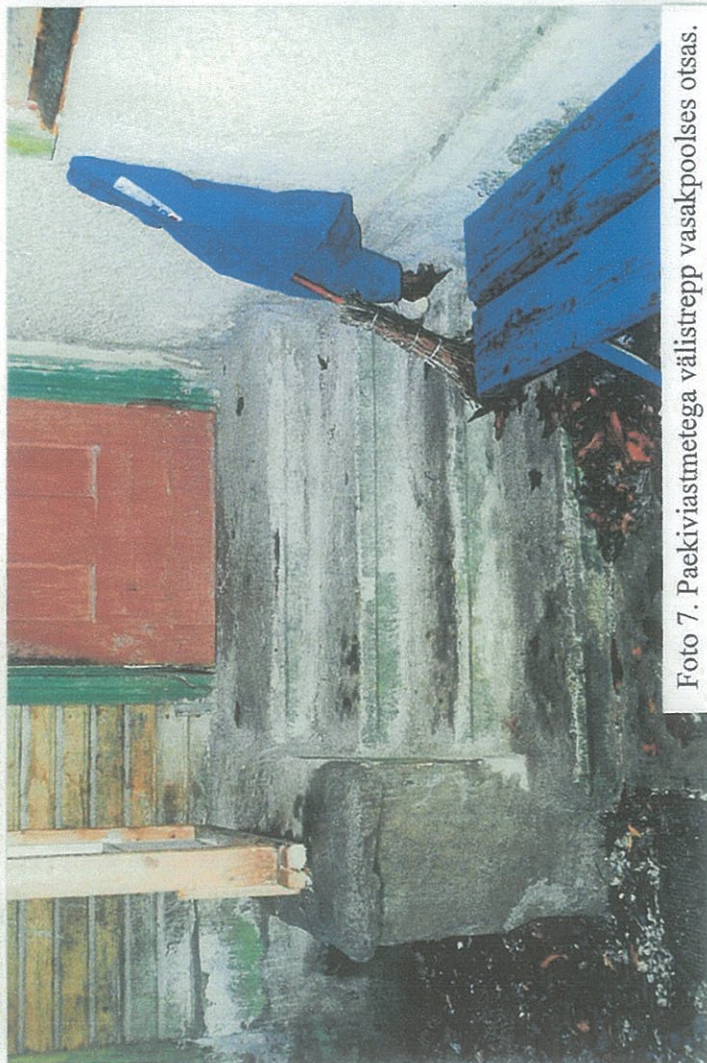
Ehituse osadest väärivad eraldi esiletõstmist esiteks kõiki klassikalise plekkitöö võtteid järgides ehitatud tsingitud tahvelplekist katust. Ka katuse kandekonstruktsioon on ehitusajalooliselt väärtuslik. Teiseks silmapaistvaks ehituslikus osaks on korrapärastest graniitplokkidest laotud vundamendi sokliosa (foto 5). Selle juurde kuuluksid ka kaks säilinud paekiviastmetega tuulekoja treppi (fotod 7 ja 8).

Foto 7. Paekiviastmetega välitrepp vasakpoolses otsas.

11. Hoone ümbruses teha maapinna vertikaalplaneerimine, et taastada sokli õige kõrgus ja juhtida vihmaveed hoonest eemale.
12. Kaks säilinud tuulekojaplokkide paekiviastmetega välistreppi restaureerida. Ülejäänud välistrepid taastada nende treppide eeskujul.

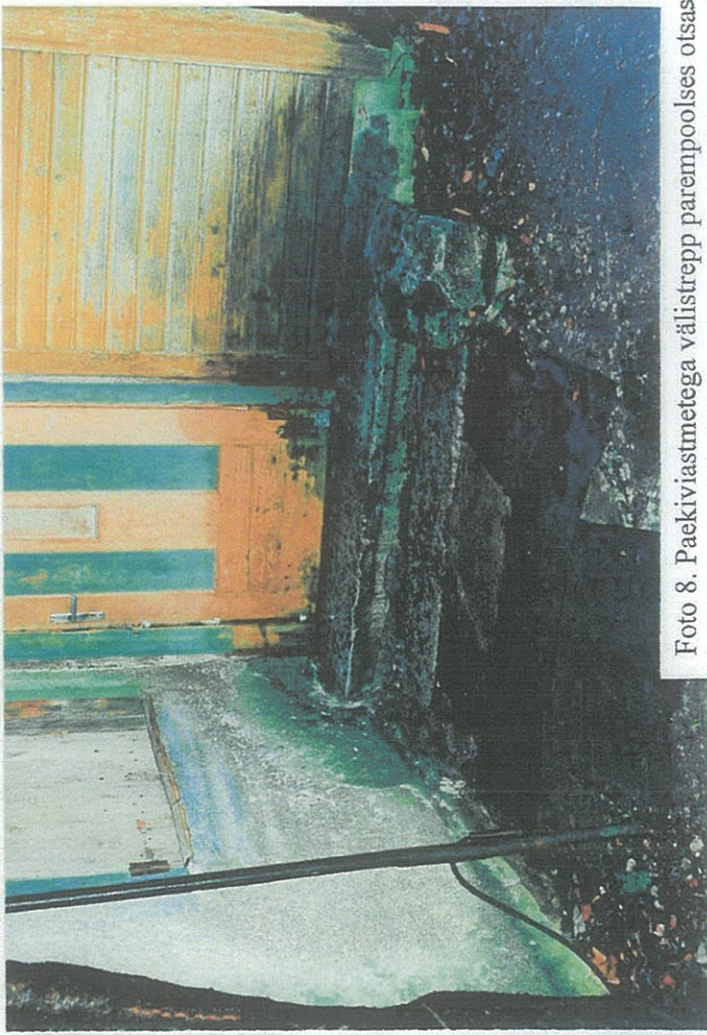
Foto 8. Paekiviastmetega välitrepp parempoolses otsas.

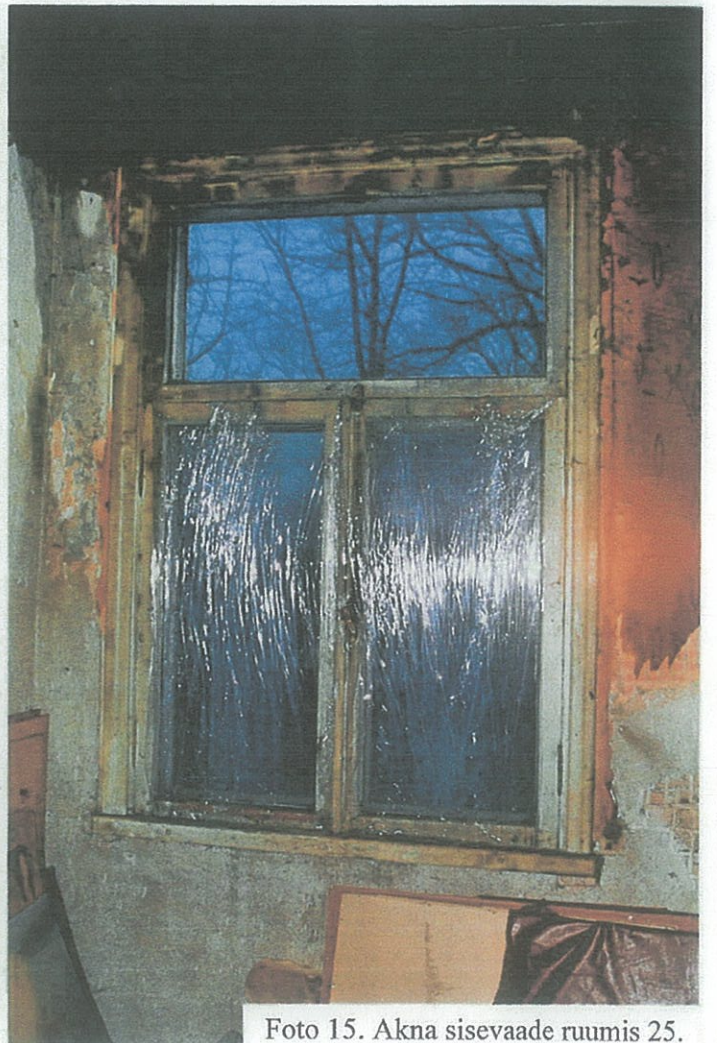
Aknad on üldiselt halvas seisundis. Nende algne ilme on muudetud, sest prosspulgad on eemaldatud ja paliudel juhtudel on ka aknaraamid välia vahetatud. Eriti kahjustunud on raamide ja piitade alaosa. Sisemised piirlauad on säilinud hästi (foto 15). Hinged rahuldavas või halvas seisundis.

Foto 15. Akna sisevaade ruumis 25.

33. Põhiakende aknaraamid teha uued sellise prosspulkade jaotusega, et ülemine osa on jaotatud vertikaalsete prosspulkadega neljaks ja alumised osad on jaotatud horisontaalsete prosspulkadega pooleks. Akende raamide detailid ja välimine aluslaud ning piirlauad teha säilinud akende A1, A2 ja A3 detailide järgi. Aknaklaasid kinnitada kitiga.
34. Akende restaureerimisel võimalusel algsed aknapiidad säilitada ja restaureerida. Tervena säilinud aknahinged kasutada ära uute aknaraamide kinnitamisel.
35. Akendele paigaldada aknaplekid.

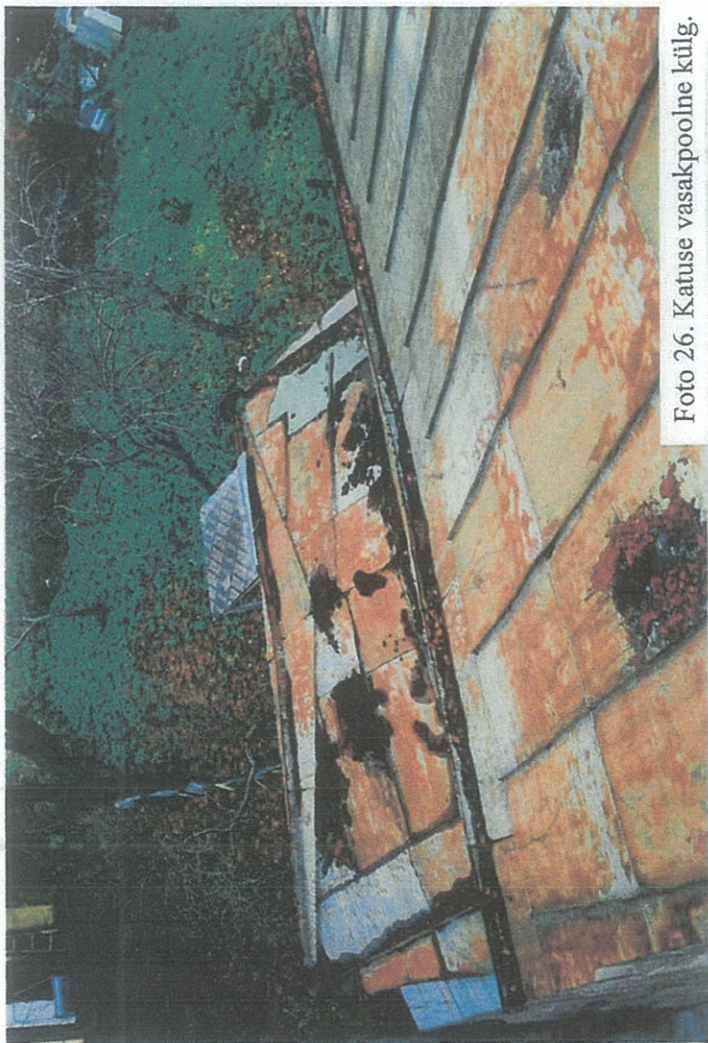
Algselt väga korralikult ja kõiki klassikalisi plekksepa töö võtteid kasutades ehitatud tsinkplekist katusekate on praeguseks amortiseerunud (fotod 25, 26, 27 ja 28). Katus on olnud mingil ajal ka rauamennikuga punaseks värvitud, kuid see on täielikult hävinud. Ajajooksul on tsingikiht hävinud ning rooste on söönud plekki. Neid augukohti on püütud bituumenilaadse ainega kinni teha kuid läbijooksud jätkuvad siiani. Korstnate tagused vee äravoolu sadulad on ühe kaldega ja väga väikesed ning ümbruse ülespöörded (pitsid on laotud uuesti) on ohtlikult madalad, kohati ainult 5 cm.

Foto 26. Katuse vasakpoolne külg.

26. Hoone tsinkplekk-katega katusemaastik taastada maksimaalselt originaali lähedaselt. Plekitööde tegemisel kasutada maksimaalselt sarnaseid töövälineid, mida on kasutatud algse katuse juures. Katuse kestvuse huvides võib teha plekkide ühendusvaltsid kahekordsed.
27. Katusekatteks kasutada tsingitud tahvelplekki mõõtudega 710x142 mm, paksusega 0,7 mm ja tsinki 350 g/m<sup>2</sup>.
28. Kõik valtsid tulevad tihendada naturaalse värnitsa baasil valmistatud valtsivärviga,
29. Räästarennid, sülitid, ventilatsiooni torud, katuseluuk ja vihmaveetorud koos lehtritena tulevad teha originaali täpsete koopiatena.
30. Kõik kasu tarni skõlbikuna säilinud renniklambrid ja torupellid tulevad korrastada, oksüdeerida ja kasutada ära uue katusekatte tegemisel.

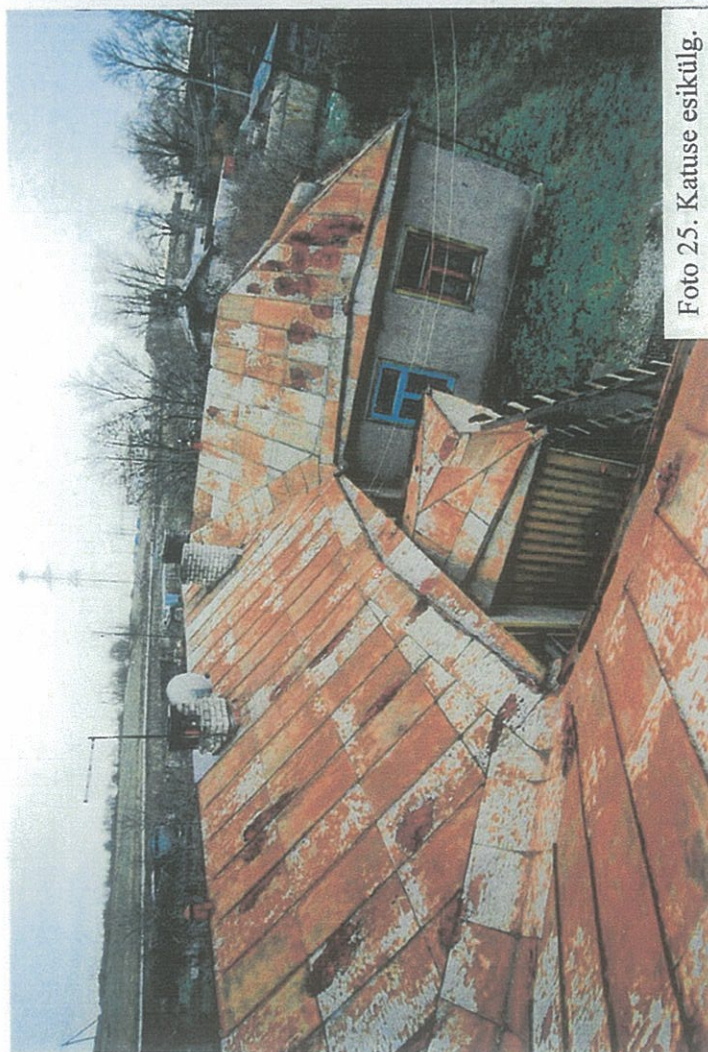
Foto 25. Katuse esikülg.

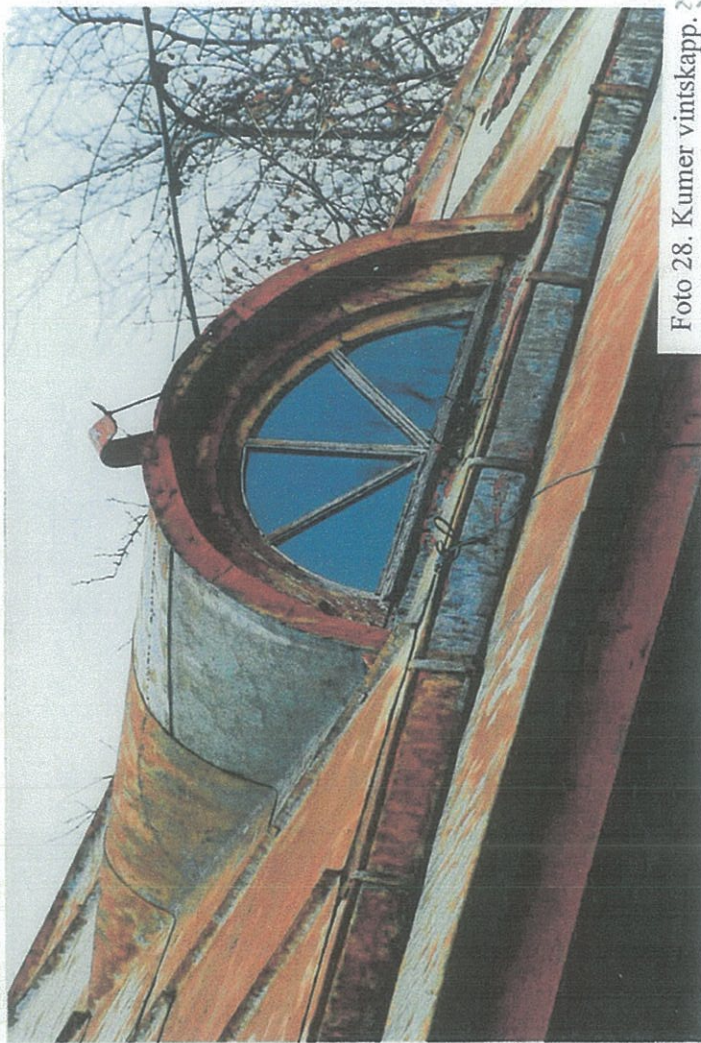
Foto 28. Kumer vintskapp. 22

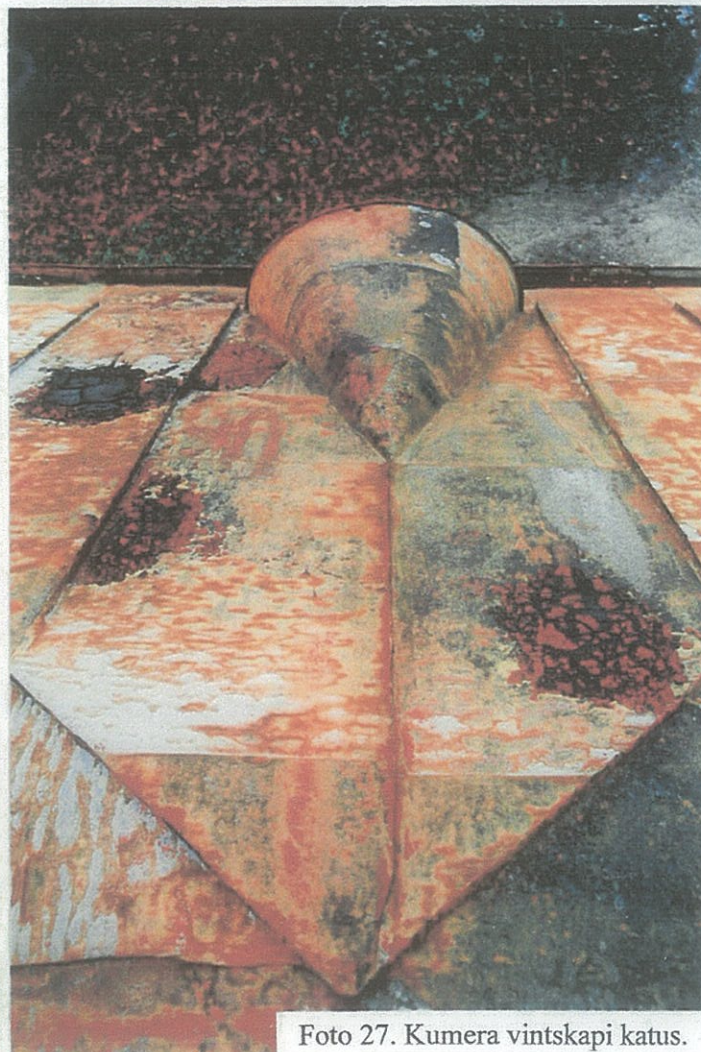
Foto 27. Kumera vintskapi katus.

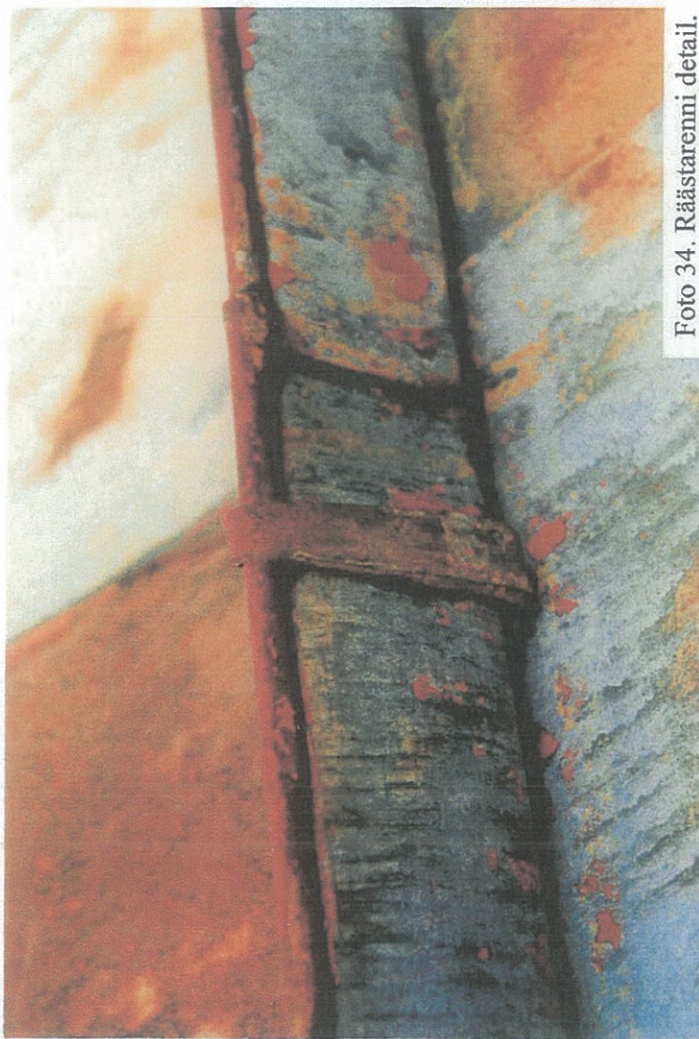
Vihmavete torud on praktiliselt hävinud. Hästi on säilinud süsinikurohkest sepaterasest oksüdeeritud renniklambrid (foto 34). Samast materjalist säilinud torupellidest on peaaegu pooled kõveraks väänatud kuid pole roostetanud (fotod 39 ja 40)!

Foto 34. Räästarenni detail.

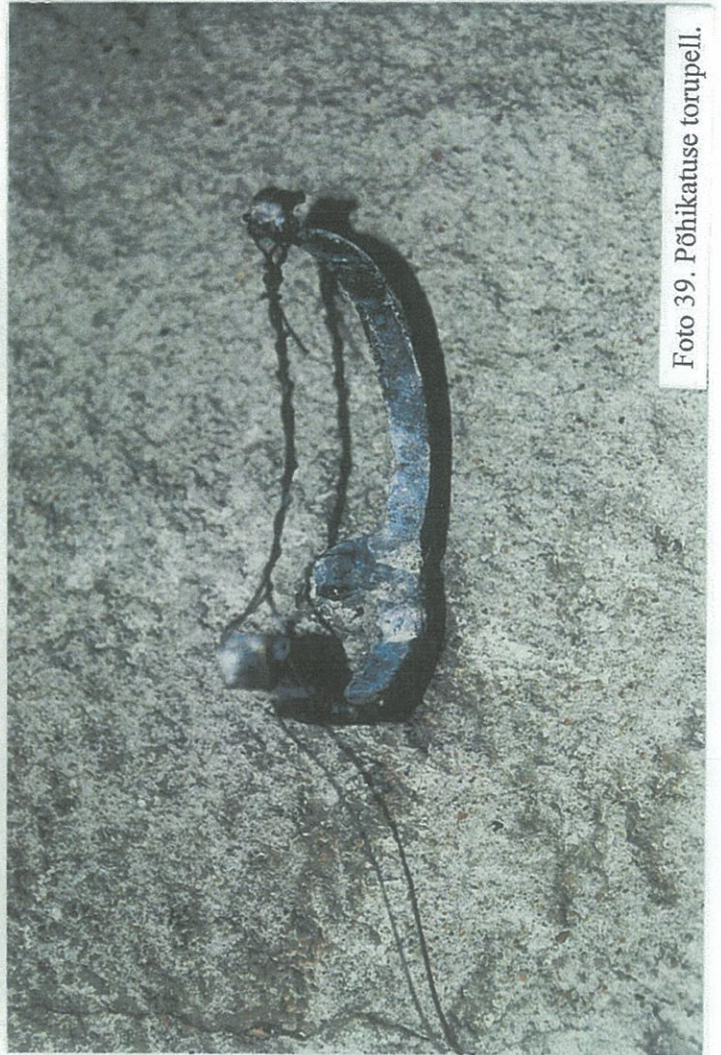
Foto 39. Põhikatuse torupell.

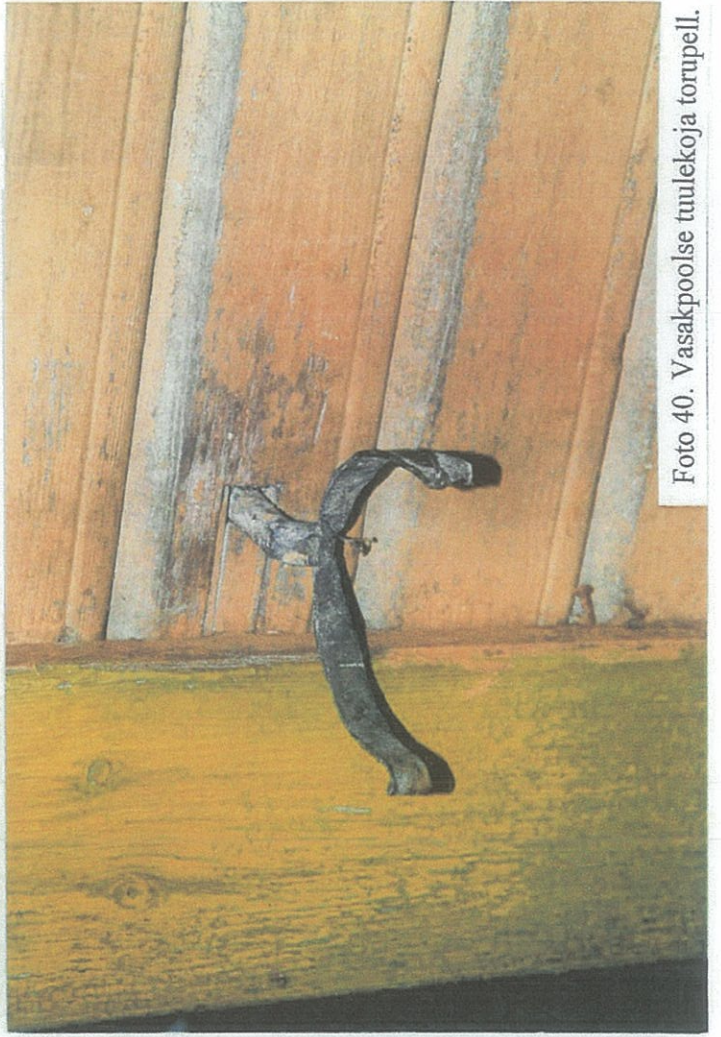
Foto 40. Vasakpoolse tuulekoja torupell.

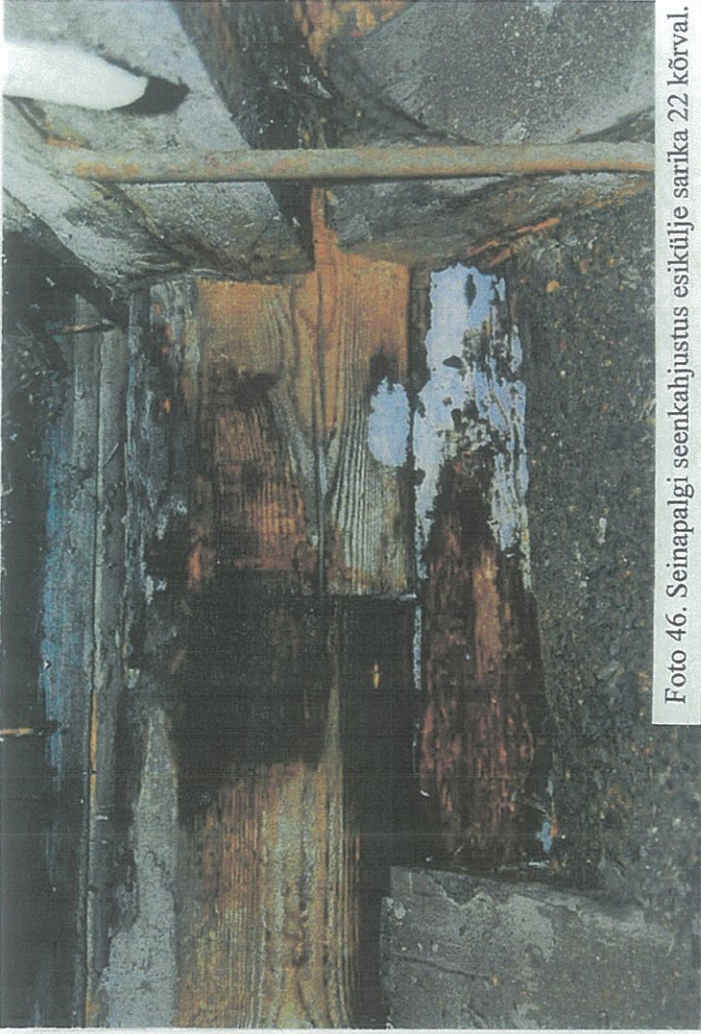
15 cm paksused kandvad rõhtpalkidest välis- ja siseseinad tunduvad olevat säilinud rahuldavalt. Kahjuks pole nad väljast krohvitud TEP-plaadi alt ja seest krohvi alt palju nähtavad. Kuid kuna aastakümneid püsinud väliskrohvis pole pragusid, siis põhiosas peavad palgid olema terved. Seespool on nähtavad vaid krohvipraadid mis on tekkinud korstna ja soojamüüri katikute ning palkseina liitumiskohtadesse. Alumise palgi osas, nii palju kui oli võimalik juba murenenud krohvi kohtades uurida, esines vundamendiga kokkupuute pinnas seenkahjustusi palgi alumises pooles. Välisseinte ülaosas on rohkem kahjustusi. Need esinevad kolme ülemise palgi juures ja on põhjustatud lokaalsetest katuse läbiiooksudest. Vesi on pääsenud pööningu vahelae pealsesse mullatäitesse ja seen *coniotheca puteana* ehk majamätik on rikkunud nii laetalad kui seinapalgid (foto 46). Kokku avastati uuringute käigus seintel 14 erinevat kahjustatud kohta (vt. joonis 3). Tuulekodadel on samuti alumisel palgil kahjustusi. Seal on tõsiselt kahjustatud ka voodrilauad (foto 8). Potentsiaalselt võivad olla kahjustatud ka akende alused palgid, kuigi neid ei avastatud.

Foto 46. Seinapalgi seenkahjustus esikülje sarika 22 kõrval.

17. Soklipealne alumine palgikord avada. Mitteläbiva seenkahjustusega kohad raiuda puhtaks ja plommida. Läbivad seenkahjustused proteesida. Kõik uue ja vana puidu kokkupuute pinnad töödelda puidukaitsevahendiga *Boracol 10-2Bd*.

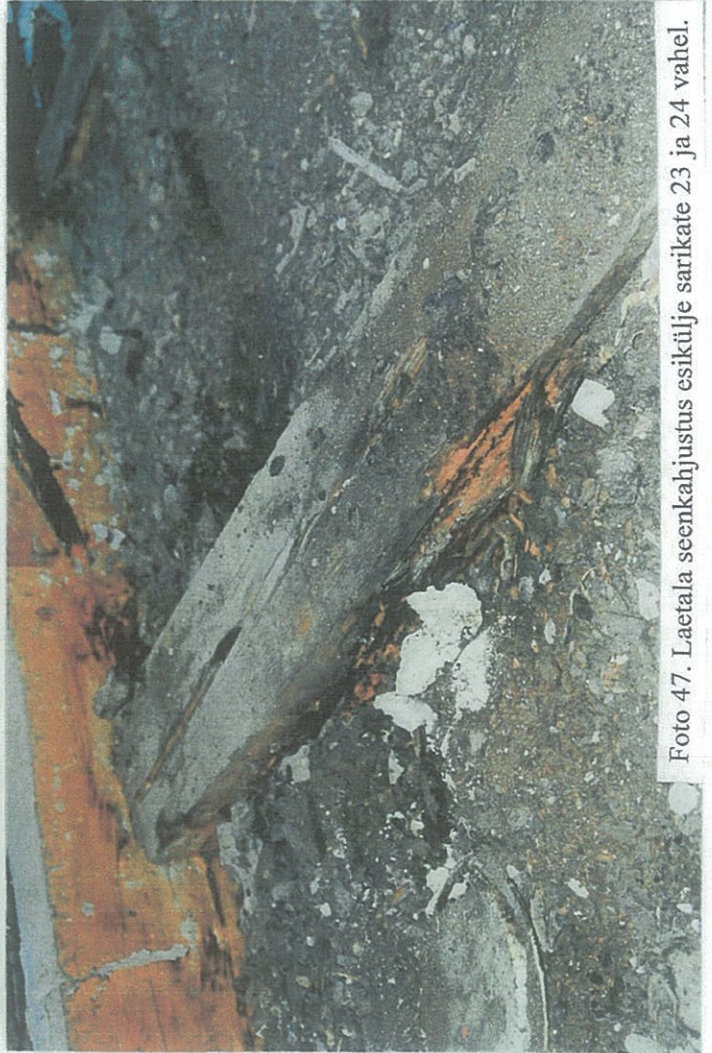
Pööningu vahelagede üldine seisund on rahuldav. Lokaalsete katuseläbijooksude tõttu, kus vesi on saanud koguneda vahel ae mullatäitesse, esineb nii talade otstes (foto 47) kui keskohtades seene *coniophora puteana* ehk majamätiku kahjustusi. Talade kahjustusi avastati kokku 17-nes erinevas kohas (vt. joonis 3). Loomulikult on kahjustatud ka mullalaudis nendes kohtades. Esineb ka lae aluse lubikrohvi allakukkumist. Kõige suurem krohvikahjustus on ruumis 29.

Foto 47. Laetala seenkahjustus esikülje sarikate 23 ja 24 vahel.

20. Seenkahjustustega taladel (avastatud on majamätik ehk *coniophora puteana*) raiuda välja kahjustatud kohad kuni terve puiduni, selgitamaks välja säilinud terve ristlõike mõõtmed. Kui on säilinud >2/3 ristlõikest, siis talad plommida. Läbivate seenkahj ustuste puhul proteesida.

21. Asendatavates kohtades seenkahjustatud kohad eemaldada 0,3 m kauguselt kahjustatud kohast. Kõik uue ja vana puidu kokkupuute pinnad töödelda puidukaitsevahendiga *Boracol 10-2Bd*.

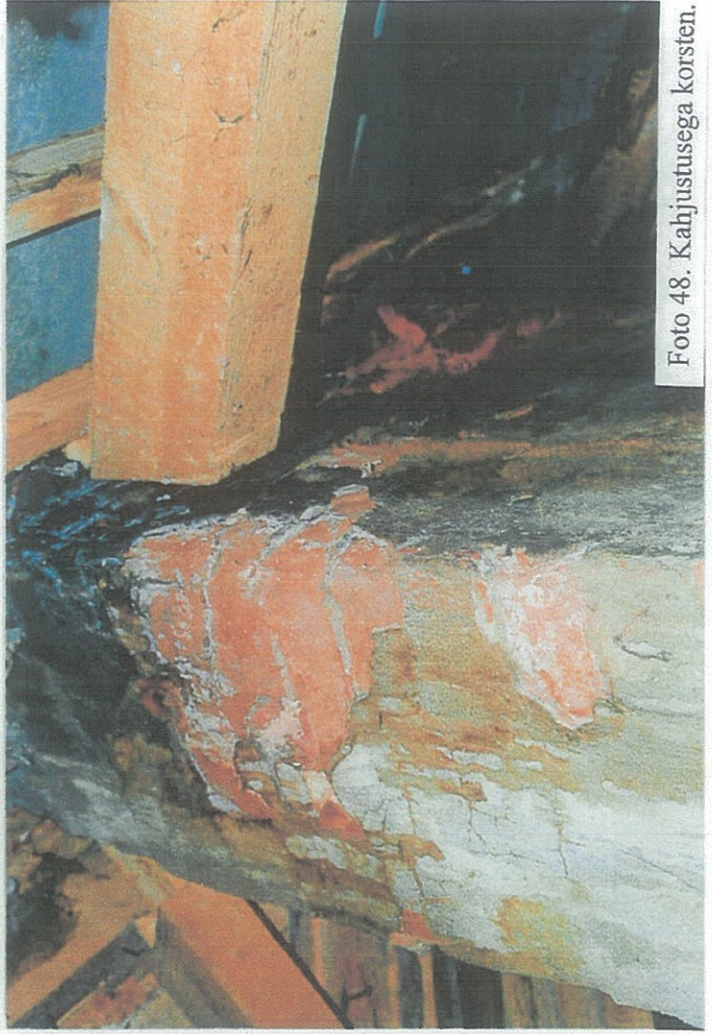
Pööningu osas on korstnad küll üldiselt tugevad kuid kaetud korstnapigiga. Tagakülje kõige parempoolsema korstna savitellistest ülaosa on tugevalt murenenud (foto 48). Kõikide korstnate pitsid on laotud uuesti silikaattellistest. Plekid puuduvad.

Foto 48. Kahjustusega korsten.

16. Hilisemad korstnapitsid lammutada kuni tervena säilinud korstnajalani pööningul ja laduda uuesti ajalooliste eeskujude järgi kõrgekvaliteedilistest savitellistest. Ladumisel kasutada klassikalist lubimörti 1:3, millele on lisatud valget tsementi 15% sideaine mahust. Korstnaotsad katta korstnaplekiga.
