OBJEKT: Paikuse Spordi- Ja Tervisekeskus
 Paide mnt 19, Paikuse, 86602 Pärnu maakond
 TELLIJAJA: Pärnu Linnavalitsus
 KONTAKTISIK: Martin Hollas
 TELLIMUS: 18.11.2019

HELIISOLATSIOONIPROBLEEMIDE LEEVENDUSMEETMED

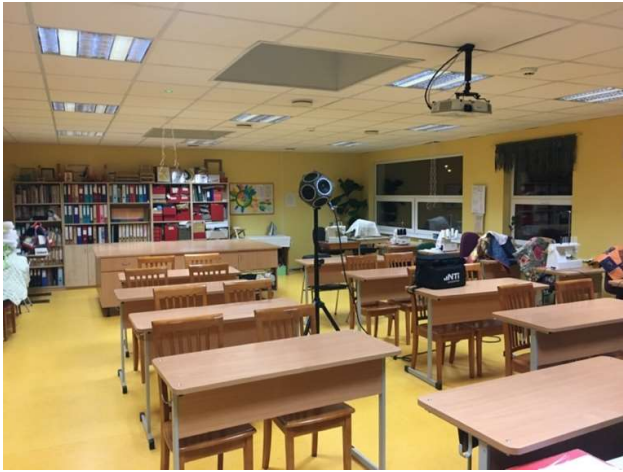
Foto 1 – õhumüra isolatsiooni mõõtmine, müraallikas õppeklassis 77-4

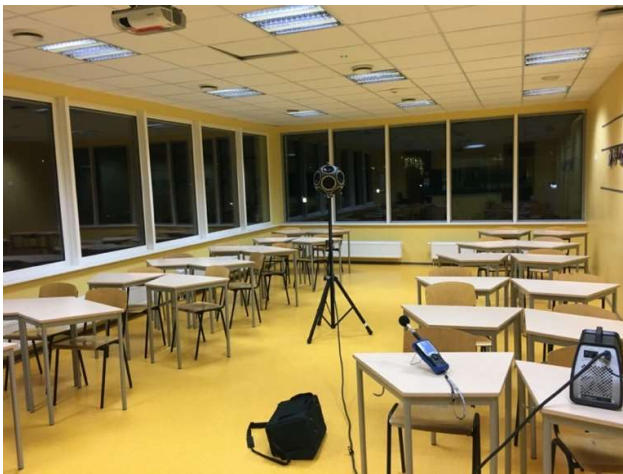
Foto 2 – õhumüra isolatsiooni mõõtmine, müraallikas õppeklassis 77-1

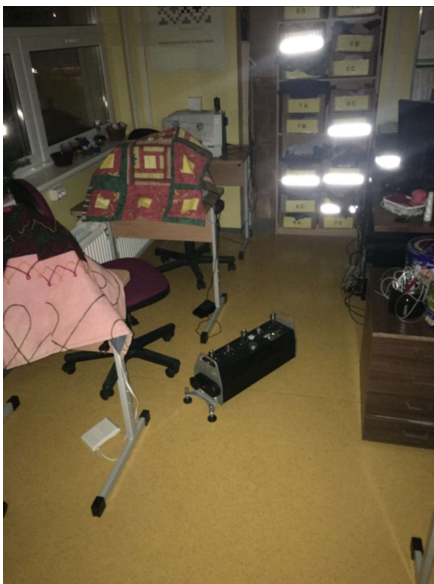
Foto 3 – löögimüra isolatsiooni mõõtmine, löögimüramasin õppeklassis 77-4

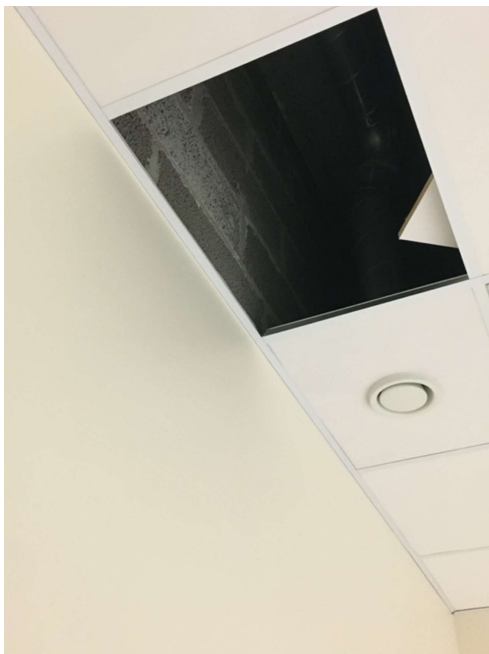
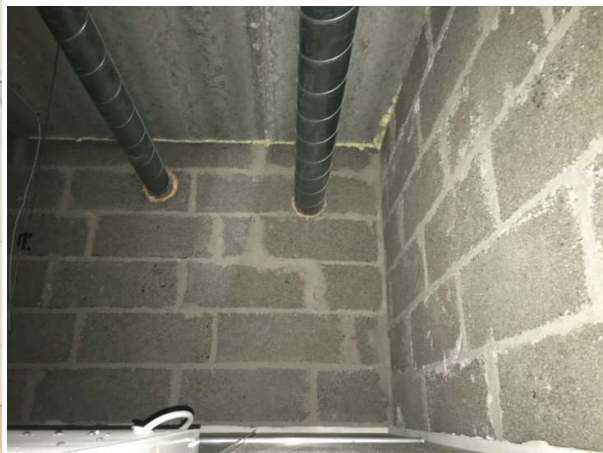
Ülevaatus kõige olulisem märkus on see, et ripplae kohale jääb müüritisseinä ca 1m kõrgune osa on krohvimata (riplagi kõrgusel 3,00 m, betoonist betoonini 4,10 m). Kuna kergkruusaplokkidest müüritisel on krohvikihil väga oluline osa heliisolatsiooni saavutamisel, siis see on väga oluline puudus. Nii heliisolatsiooni kui ka helirõhutasemete mõõtmiste käigus oli selgelt aru saada, et peamine osa läbikostuvast mürast kostis sealt kaudu.

Fotod 4 ja 5 – hambaravi kabinet, müüritisseinä krohvimata ripplae kohal (analoogne olukord ka mujal)

Esimene tegevus on seinad krohvida ka ripplaest kõrgemal 8-10mm paksuse tsement- või kipskrohvi kihiga; võimaluse korral mõlemal pool seinat (krohvikihi võib asendada müüritispinna ühtlase liimikihiga kleebitud kipsplaadikihiga). Selliselt vaja parandada kõik kergkruusaplokkidest müüritisseinad.

Samaegselt tihendada kõik ventilatsioonitorustike jms läbiviigud. Kui ripplagede avamisel ilmneb müüritisseinat ja vahelae liitumissõlmes ebatihedusi (nt tihendamata vuuk, paneelivahed jms), siis kõik sellised kohad tuleb tihendada elastse hermeetiku (Casco Akusto vms) või akustilise vahuga (Soudal Flexifoam vms).

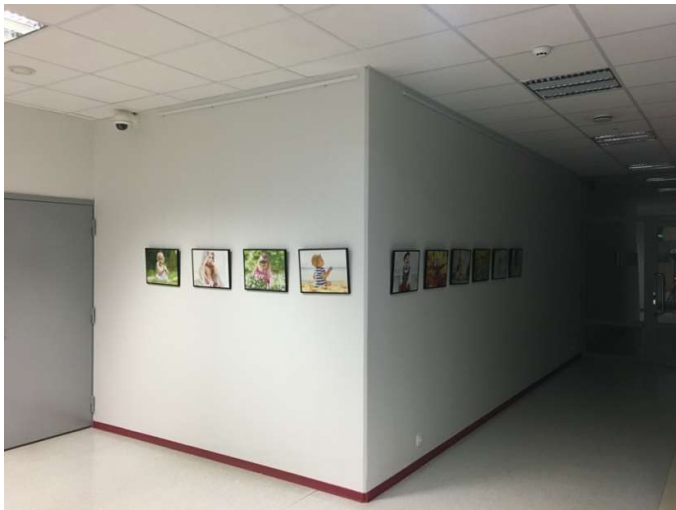
Tervisekeskuse ja spordisaali vahelise seina nurgas paikneva betoonposti ja müüritisseinat vahel oli 26.02.2020 ülevaatusel tulemusel ripplae kohal vertikaalne läbiv pragu, kus ei olnud takistatud helide levik ruumide vahel.

Foto 6 – tervisekeskuse ooteala/koridor

Peale seda on vaja rajada järgmiste ruumide osas ühele poole seina heliisoleerivad vooderseinad:

- Hambaravi kabineti (ja abiruumi) ja aeroobikasaali vahele (akustilisest seisukohast ei ole vahet kummale poole);
- Perearstikeskuse ja spordisaali vahele (perearstikeskuse üldala/koridori poole);
- Heliisoleeriv voodersein peab ulatuma vahelae paneelideni.

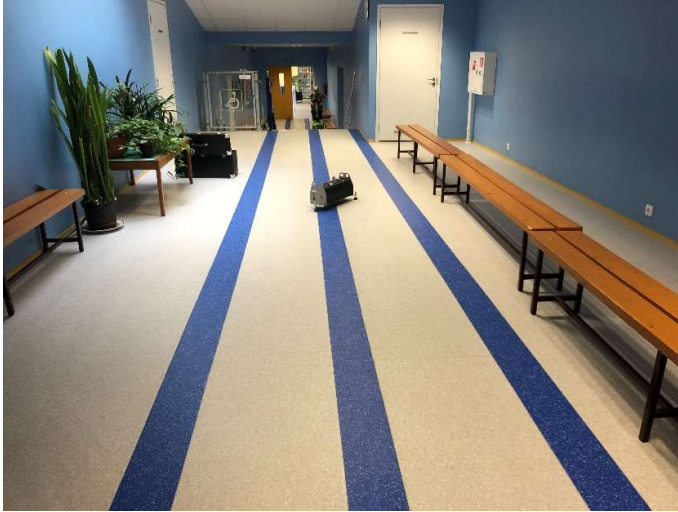
26.02.2020 ülevaatuses raames katsetati II korruse koridoride ja perearstikeskuse ruumide vahelist löögimüra (sammumüra) isolatsiooni nii põrandal kõndides-trampides, löögimüramasina töötamisel kui ka põrandal olevate pinkide liigutamisel – selgus, et kõik sellised mürad kostuvad väga selgelt I korruse perearstikeskuse ruumidesse.

Foto 7 – kooli II korruse koridor (ülemine tasapind)

Vastavalt projektlahendusele on selles osas tegemist analoogse betoonist ujuvpõrandaga kui klassiruumides (sellise müraolukorra põhjuseks võib olla osaliselt ujuvpõranda betoonplaadi jäik ühendus piirnevate seintega – peale ülevaatust kontrolliti teostust ja reeglina on ujuvpõranda betoonplaadi ja seina vahel elastne vahekiht, samas mõnes kohas oli sein ja põrand krohviga ühendatud). II korruse põrandakatteks on rullmaterjal.

Koostöös tellijaga otsustati, et käesoleval juhul on kõige otstarbekam II korruse koridoride osas põrandakatte asendamine kogu ulatuses, kus siis kas olemasoleva põrandakatte asemel või selle peale paigaldatakse võimalikult heade löögimüra isoleerivate omadustega põrandakatte – löögimüra taseme vähendamiseks indeks vähemalt $\Delta L_{n,w} = 15$ dB (mida suurem väärtus, seda paremad löögimüra isoleerivad omadused). Selliselt on võimalik vähendada löögimüra teket selle asukohas ja parandada I korruse ruumide akustilisi tingimusi.

Põrandakatte asendamise käigus tuleb seina ja põranda vuuk puhastada ning eemaldada krohv.
