Turba Põhikooli eksperthinnangu lisa 1. Vaated

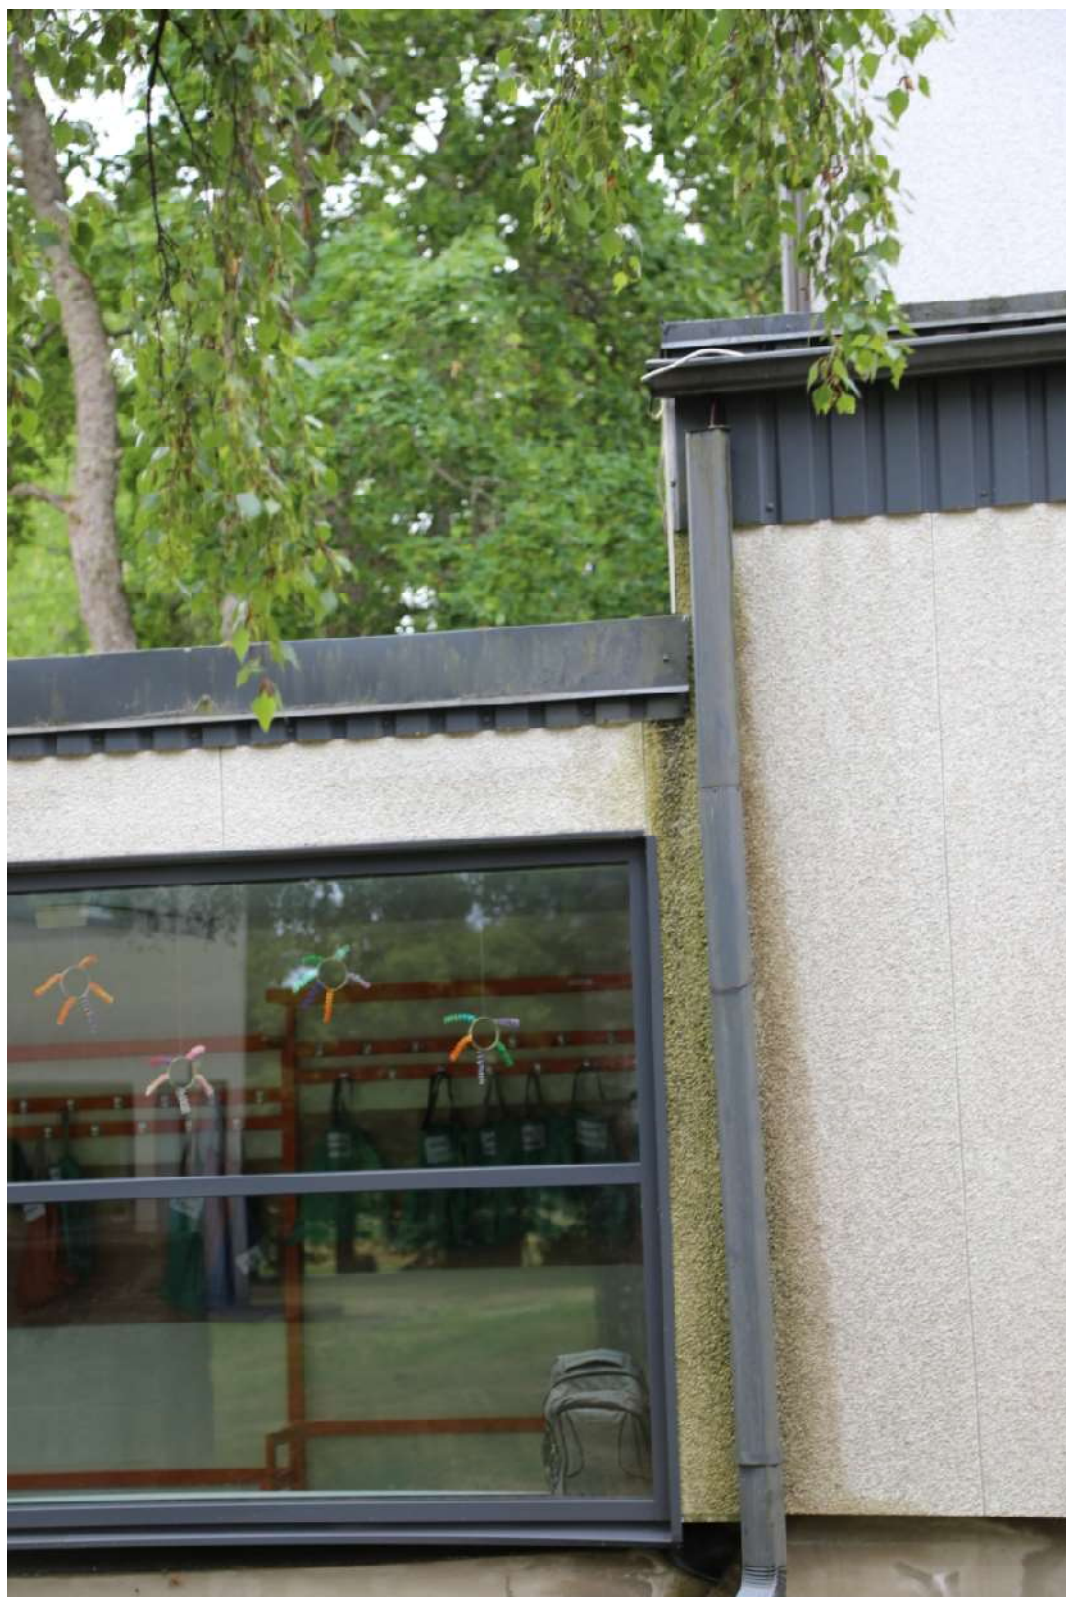
Foto 11. Vaade vahekoridorile sisehoovi poolt. Vihmaveetoru on olnud pikemat aega renni küljest lahti ja kahjustanud fassaadi.

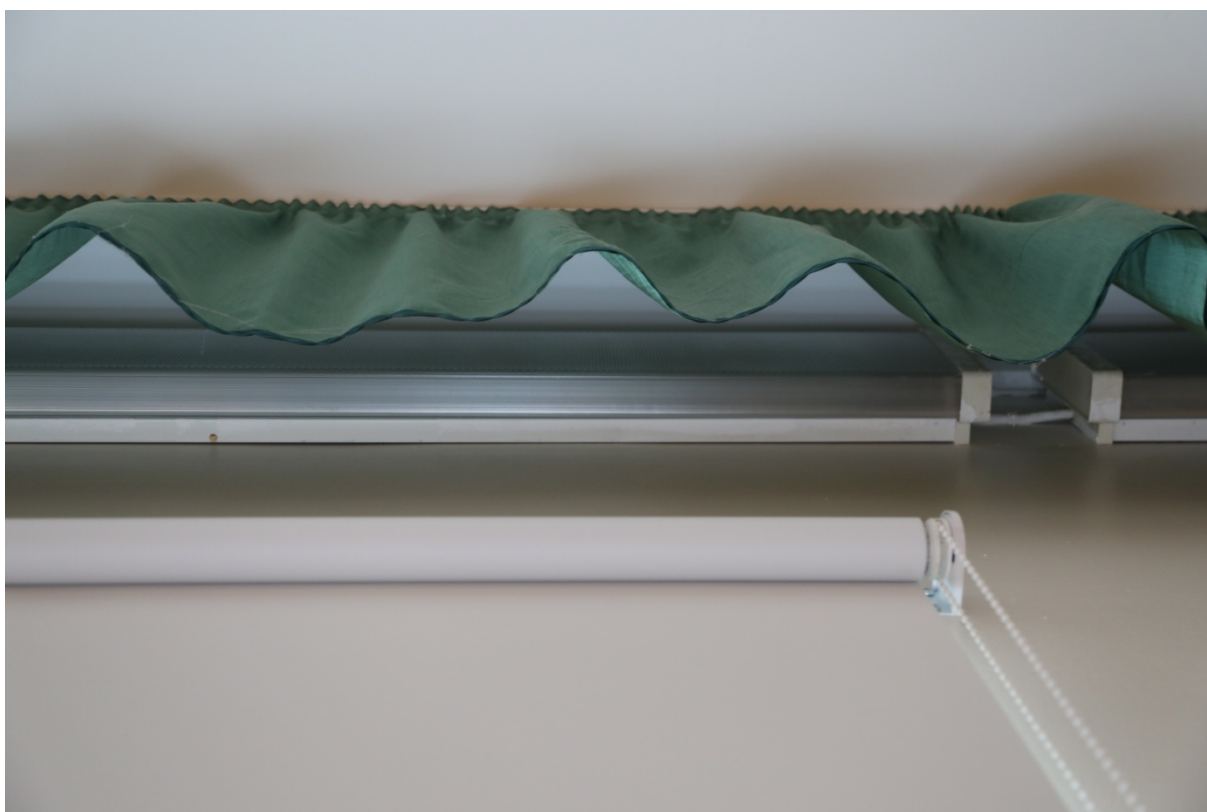
Foto 15. Üks läbijooksukohtadest on seina ääres kardina taga.

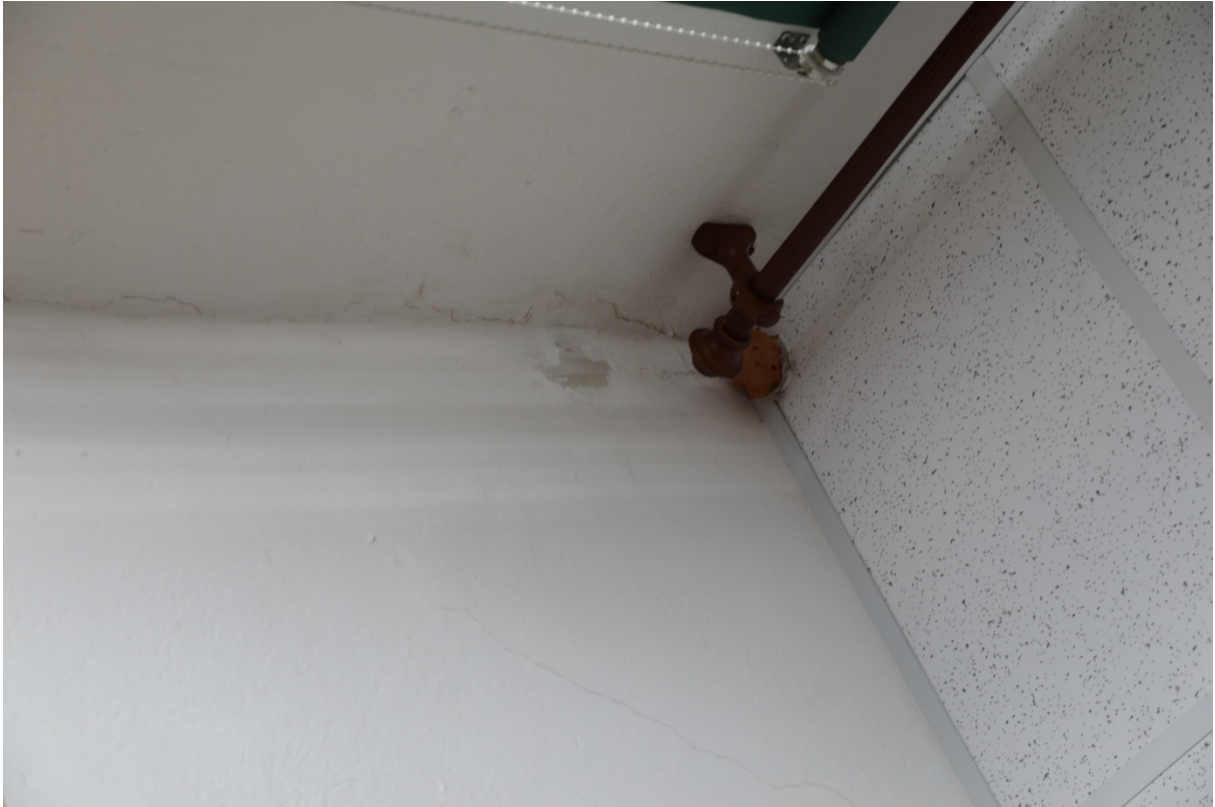
Foto 16. Läbijooksukoht tualettide juures nurgas.

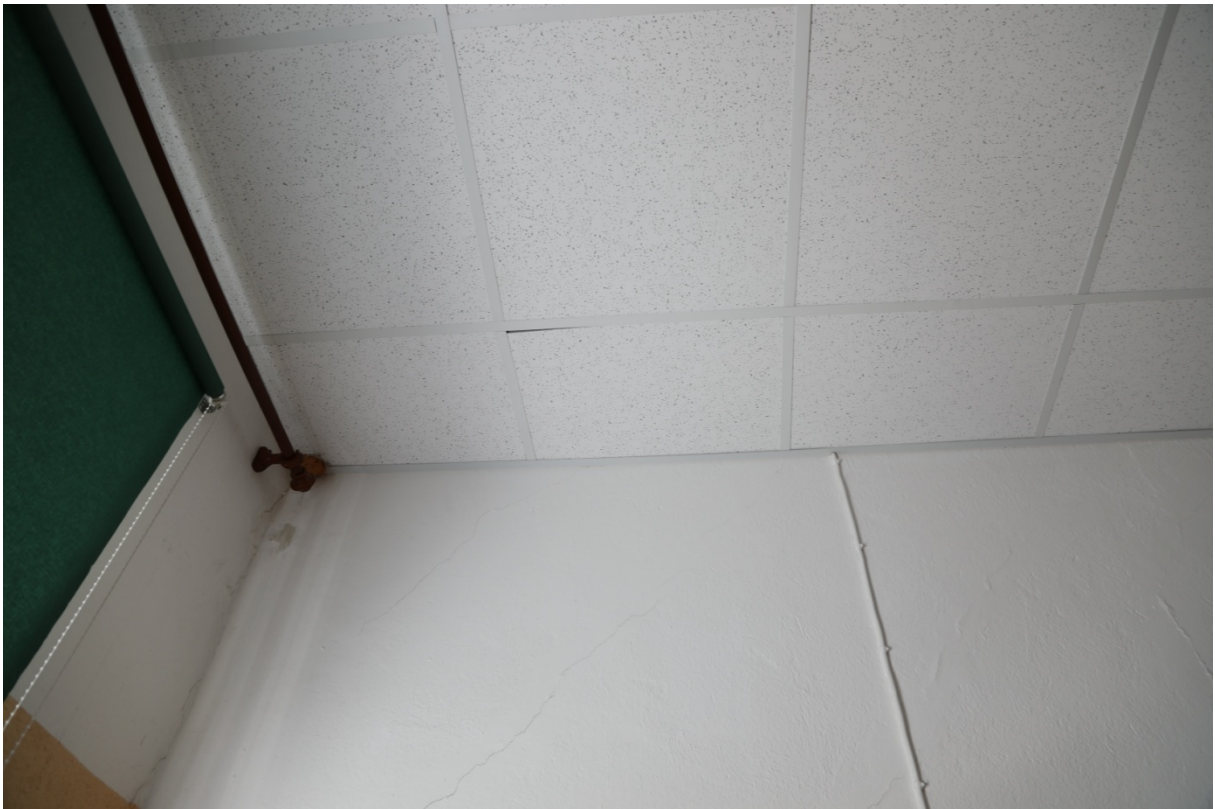
Foto 17. Läbijooksukoht klassi laes.

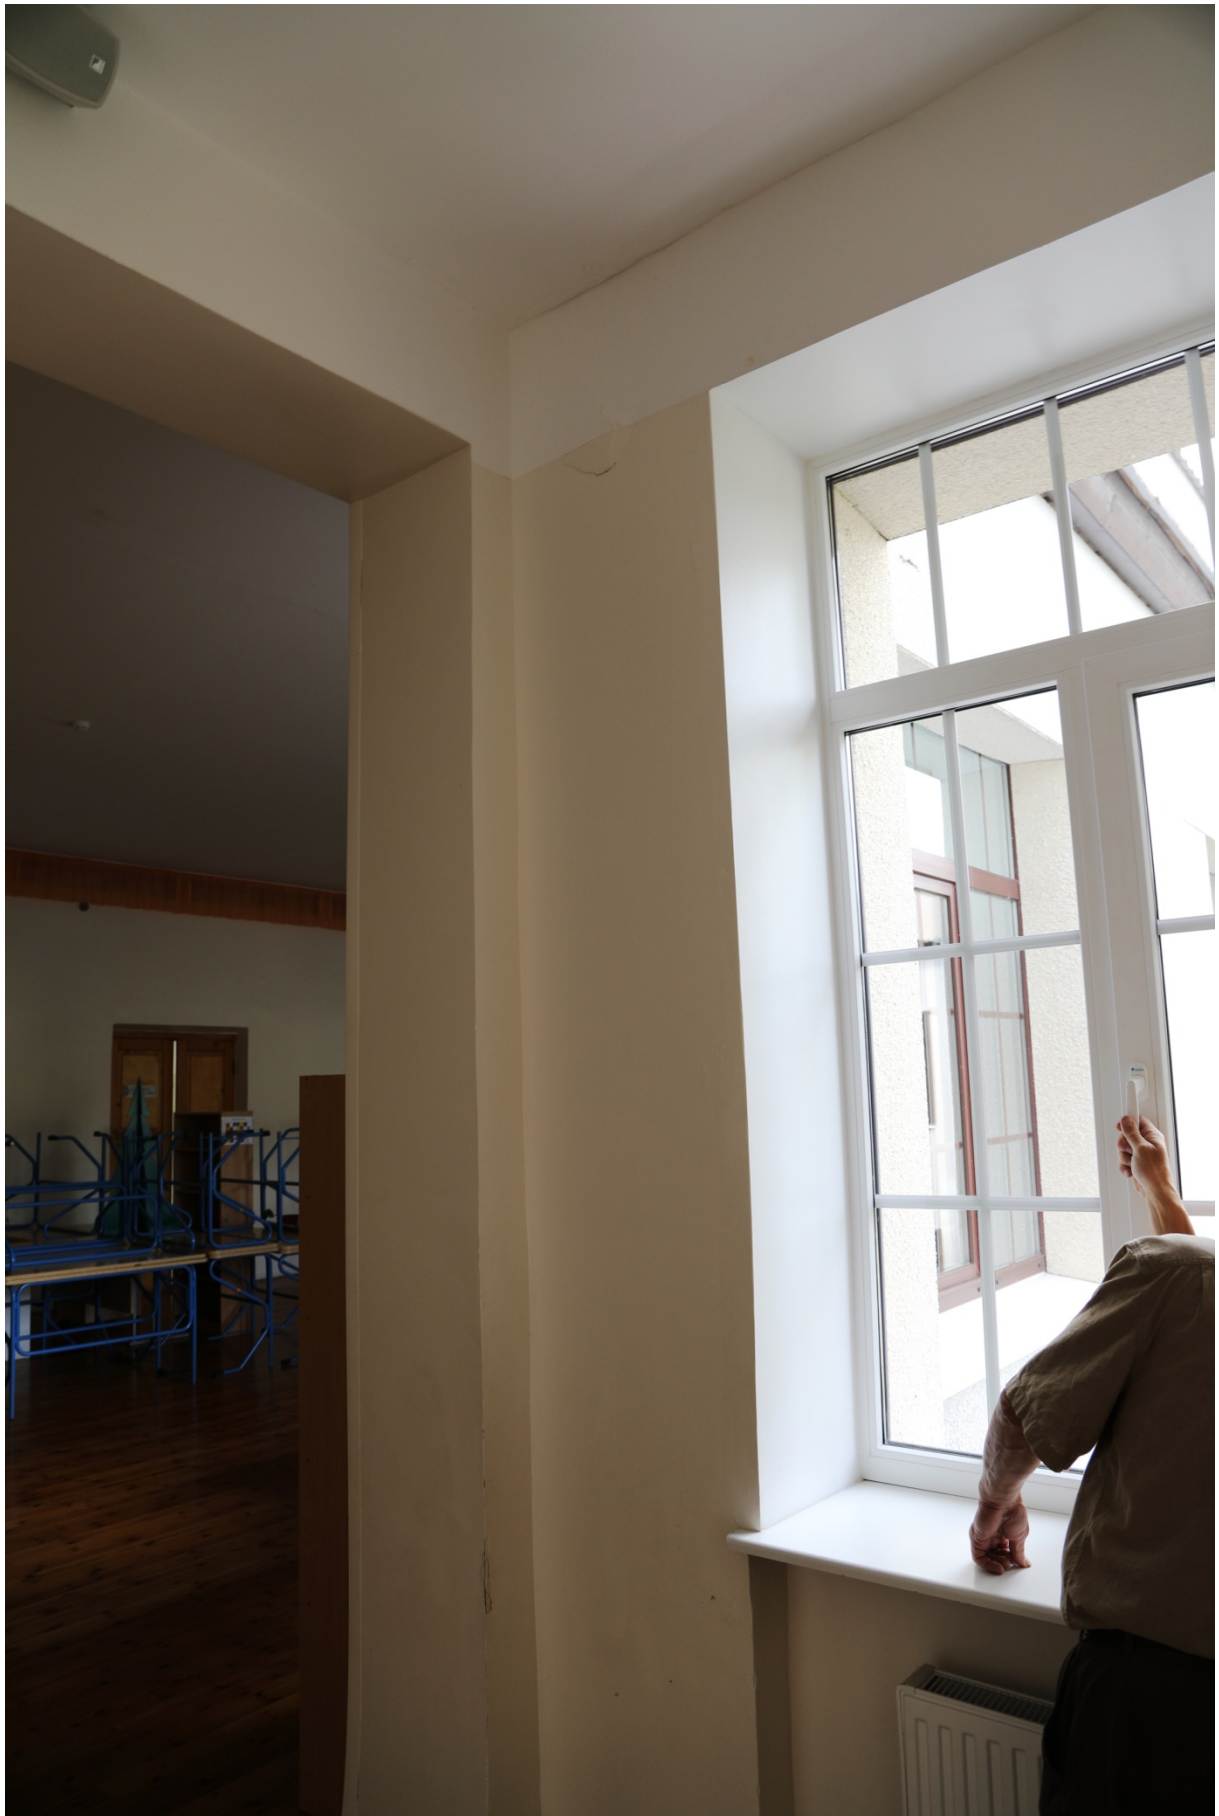
Foto 18. Läbijooksu koht tualettide juures.

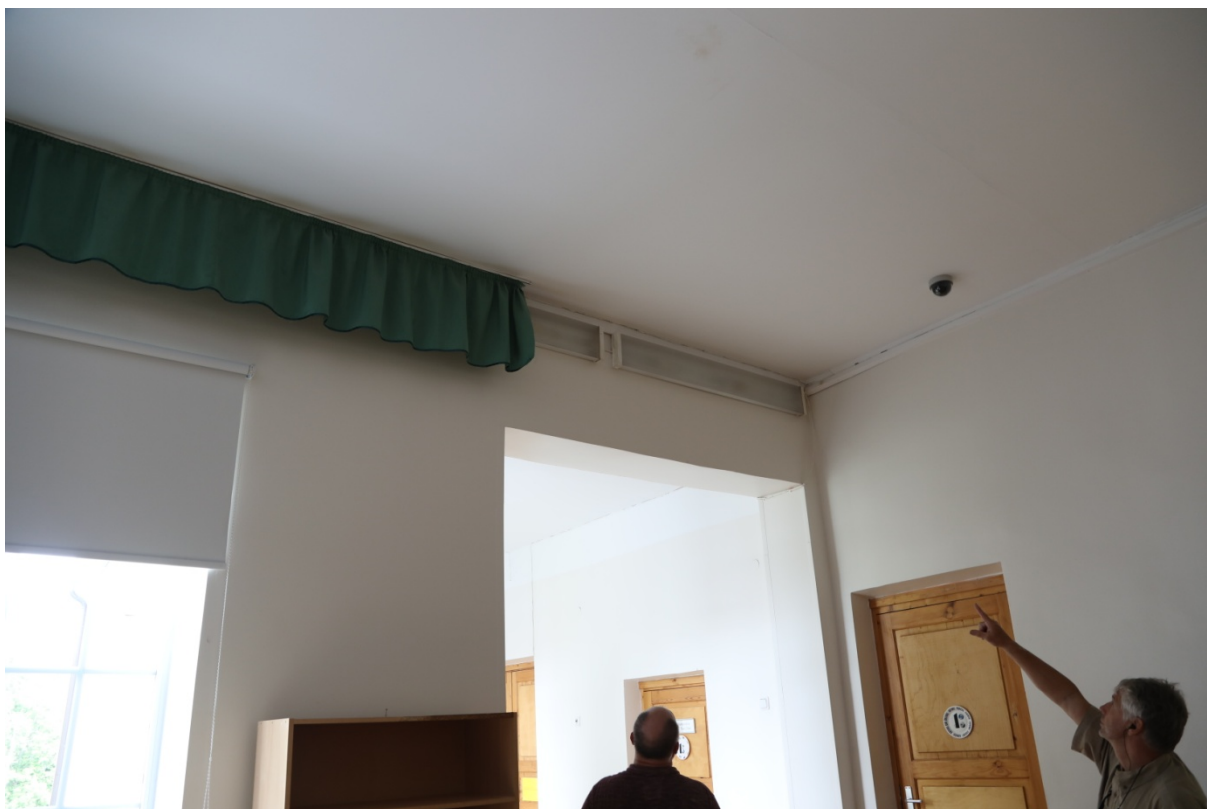
Foto 19. Läbijooksu koht koridori nurgas.

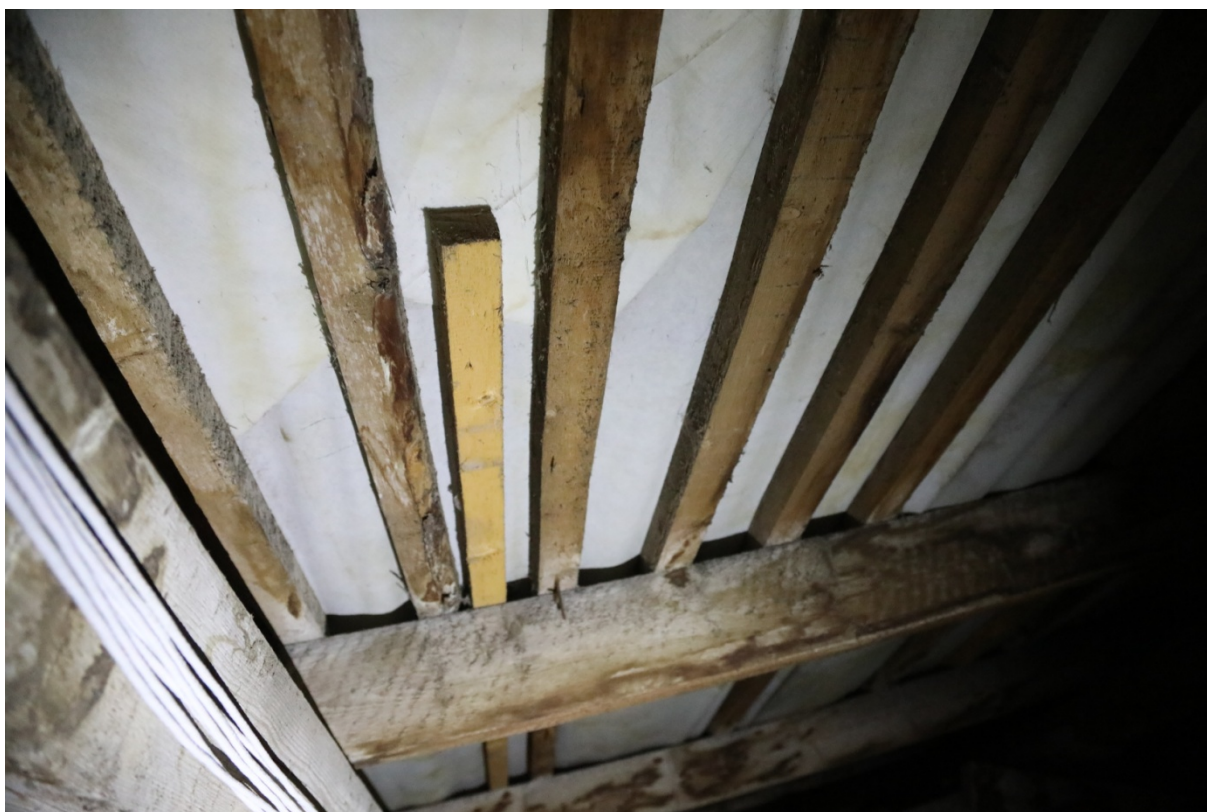
Foto 22. Alusroov on heas seisukorras.
