Lisa 3 Fotod; Turba Põhikooli lamekatuse ja fassaadide probleemid

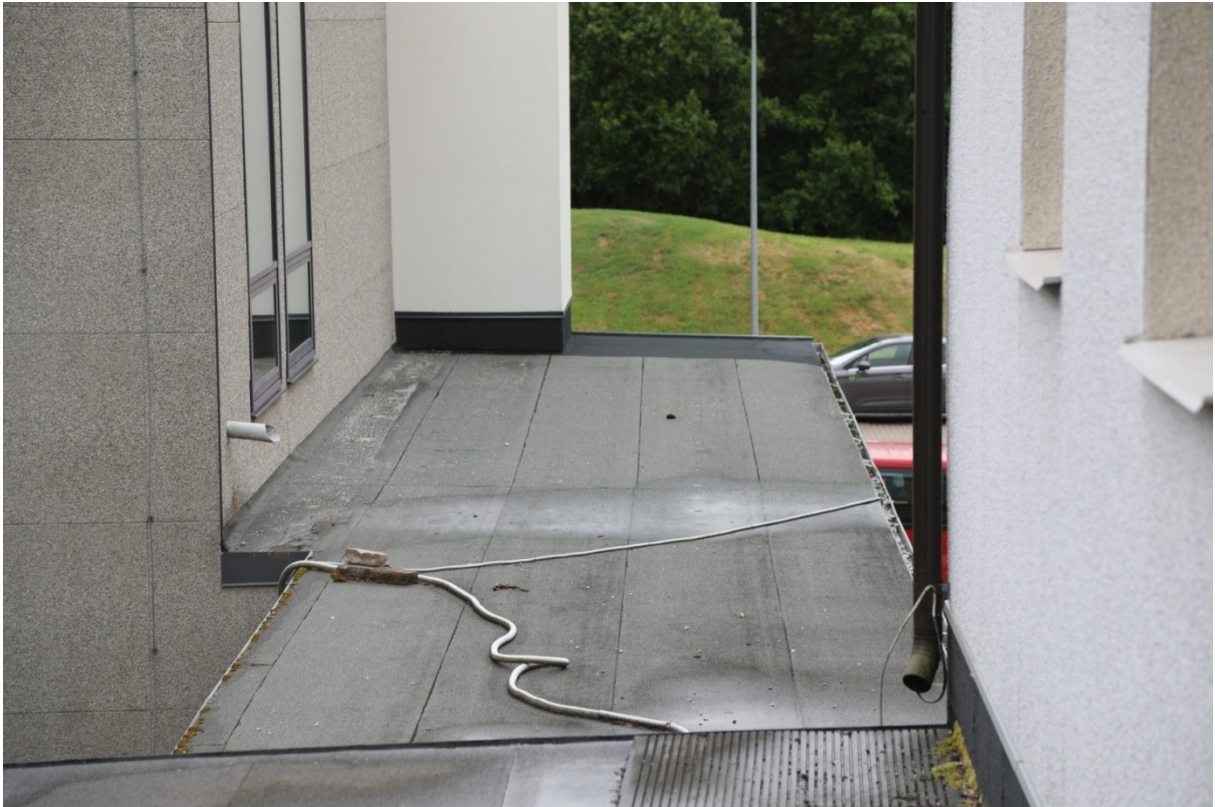
Foto 1. Vaade probleemsele koridori katuse ja võimla seina liitekohale.

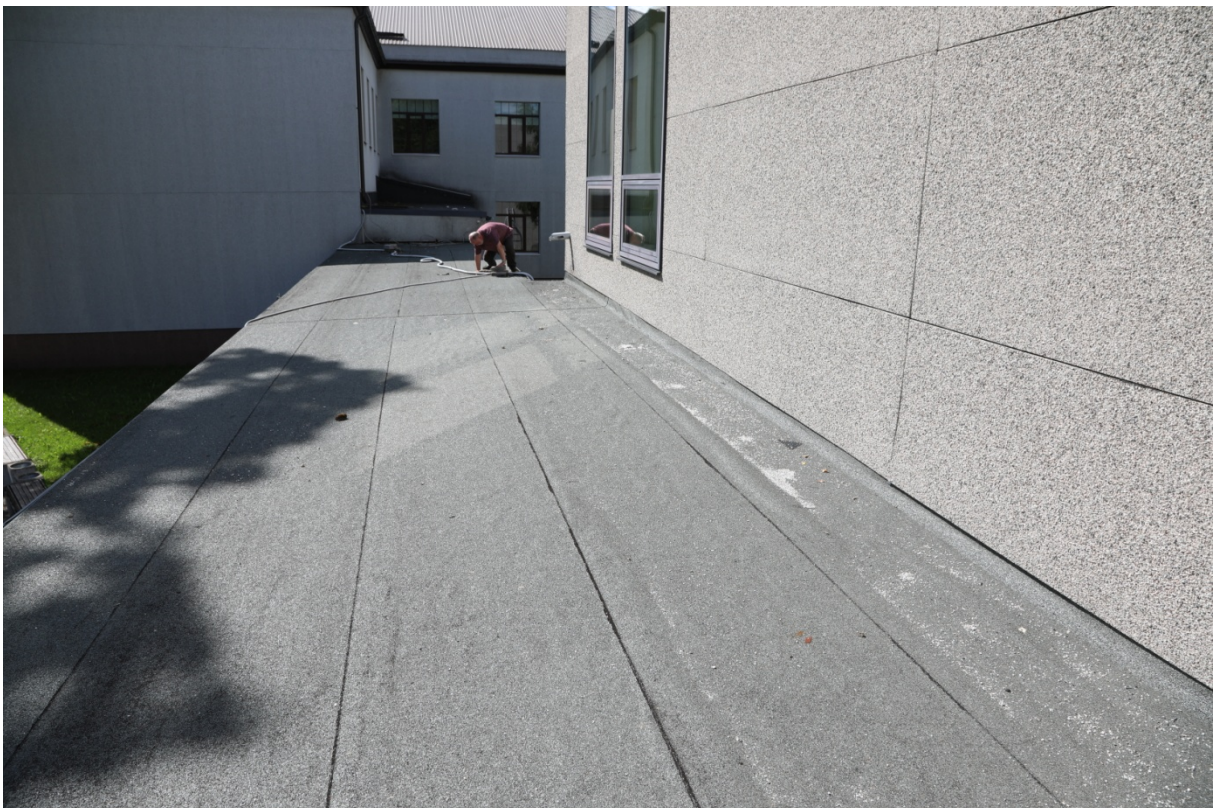
Foto 2. Vaade koridori osa lamekatusele suunaga vana hoone poole. Seina ääres on vee- ja veeaurukotid. Hüdroisolatsiooni ülespööre on tehtud pikipaaniist, mitte ristipaaniidest nagu näeb ette paigaldustehnoloogia.

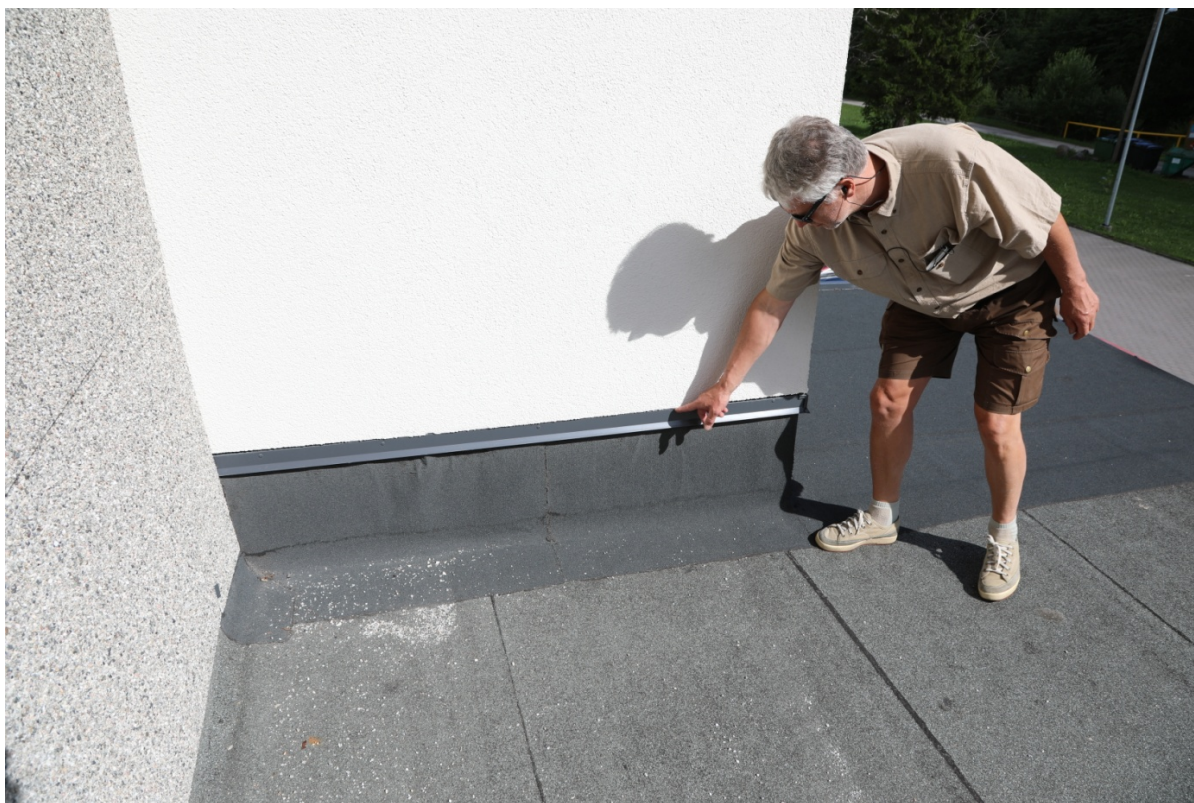
Foto 3. Katuse ja õhekrohviga kaetud liftišahti fassaadi liitekohas on hüdroisolatsiooni ülespööre kaitstud seinaplekiga. Pleki ja seina liites olev silikoon tuleb eemaldada ja liide tihendada polüuretaanmastiksiga.

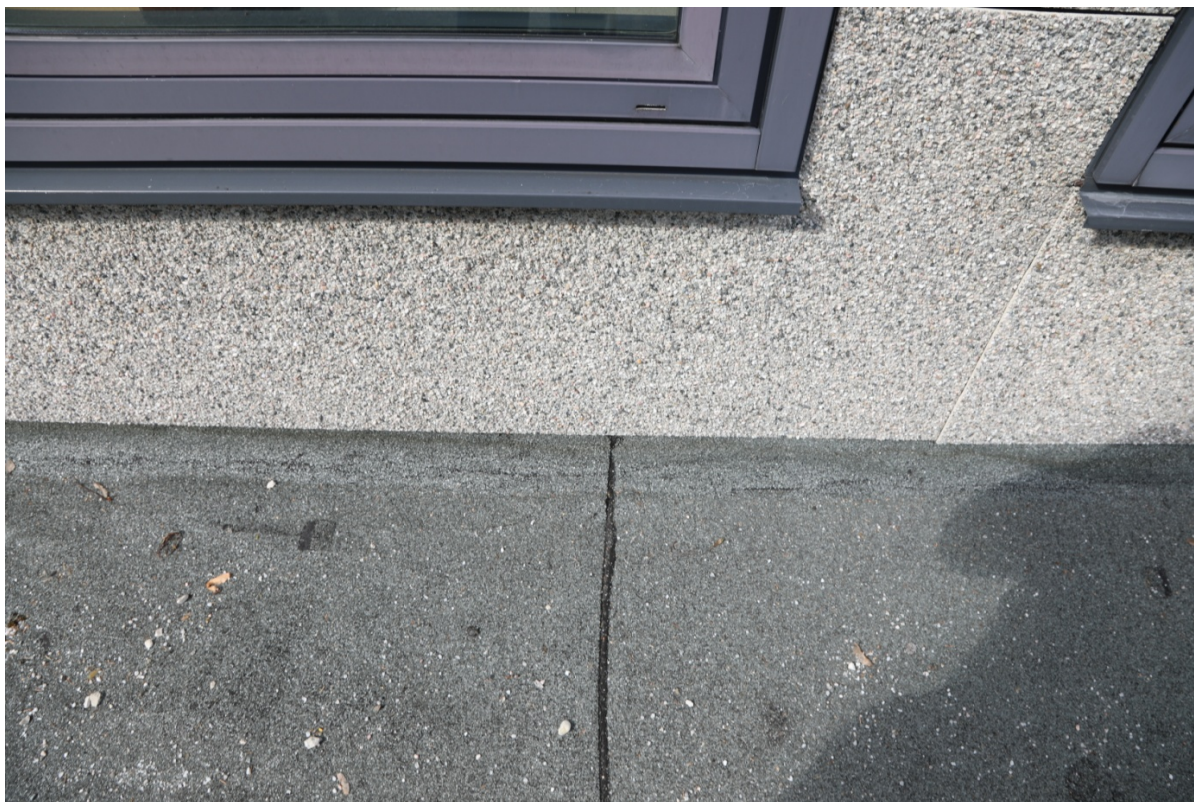
Foto 4. Fassaadi pääsev sademevesi liigub edasi katusesse.

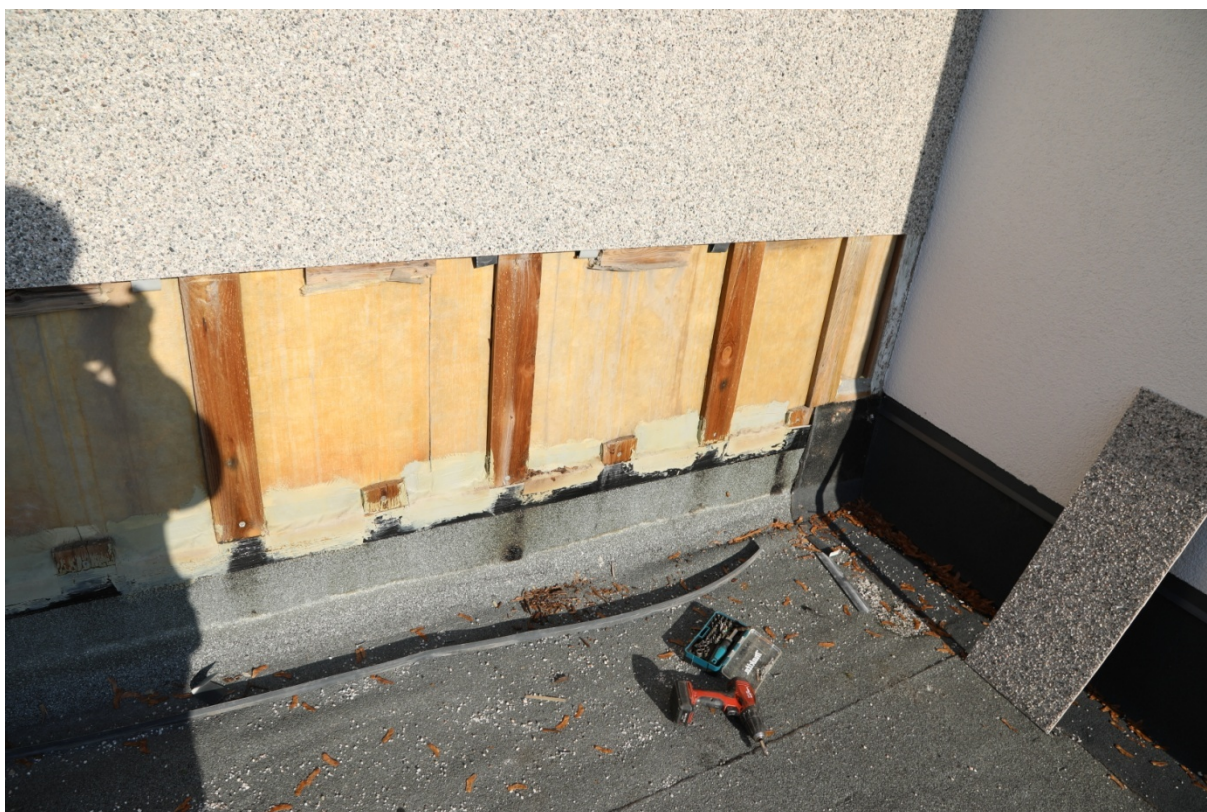
Foto 6. Avatud fassaadil on näha puitroov ja hüdroisolatsiooni ülespööre seinale. Fassaadikate on kinnitatud horisontaalvuugis puitklotsidega ja selle veetihedust tahetud saavutada vahekohtadesse paigaldatud plekiribadega.

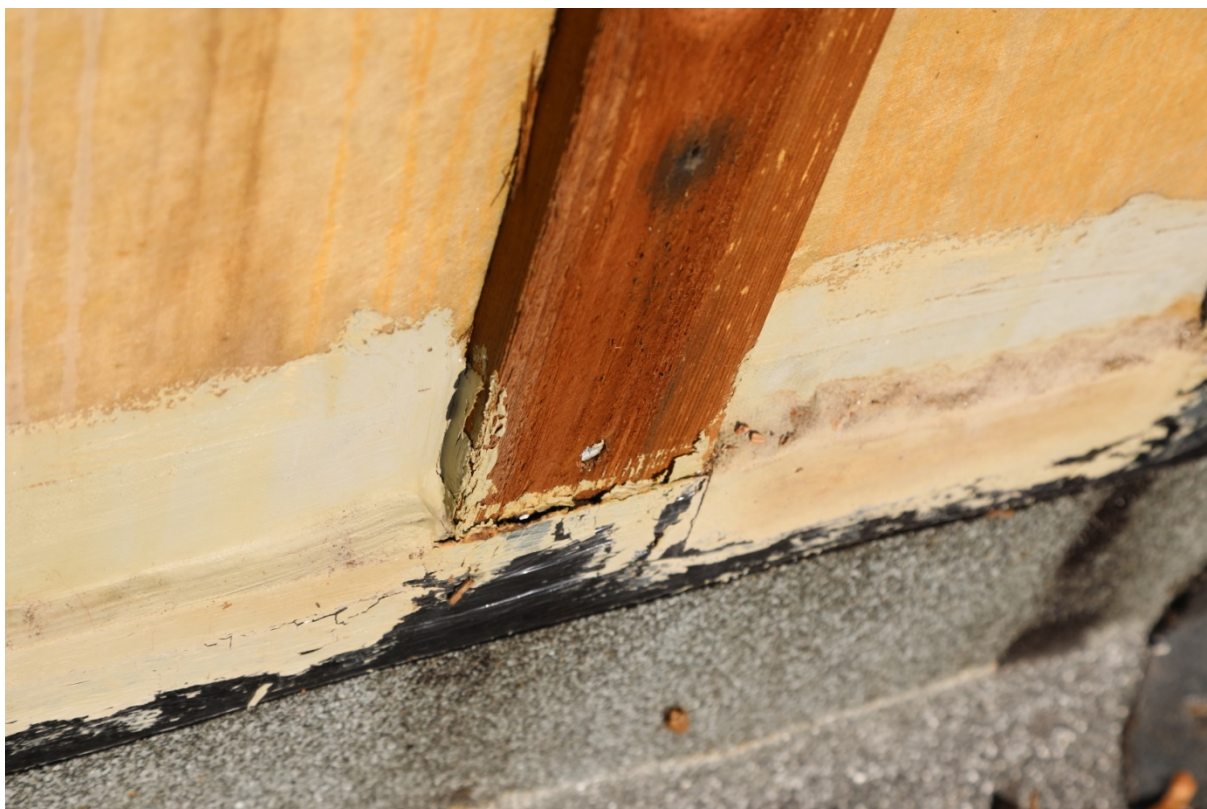
Foto 7. Kuna fassaadikate ei ole veetihe, siis pääseb sademevesi katteplaatide taha ja edasi nii katusesse kui hoonesse. Liidet on püütud tihendada, kuid see ei ole andnud tulemust.

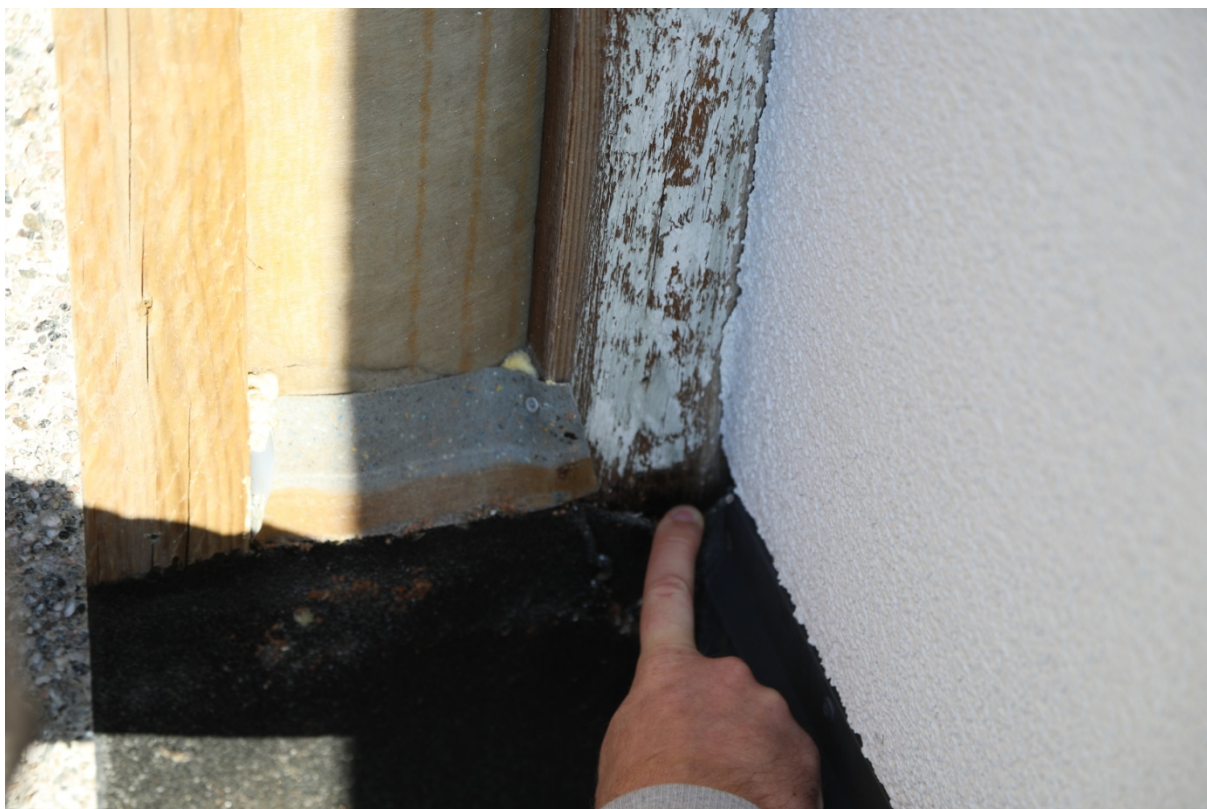
Foto 9. Seina nurk ei ole veekindel ja vesi pääseb hüdroisolatsiooni taha.

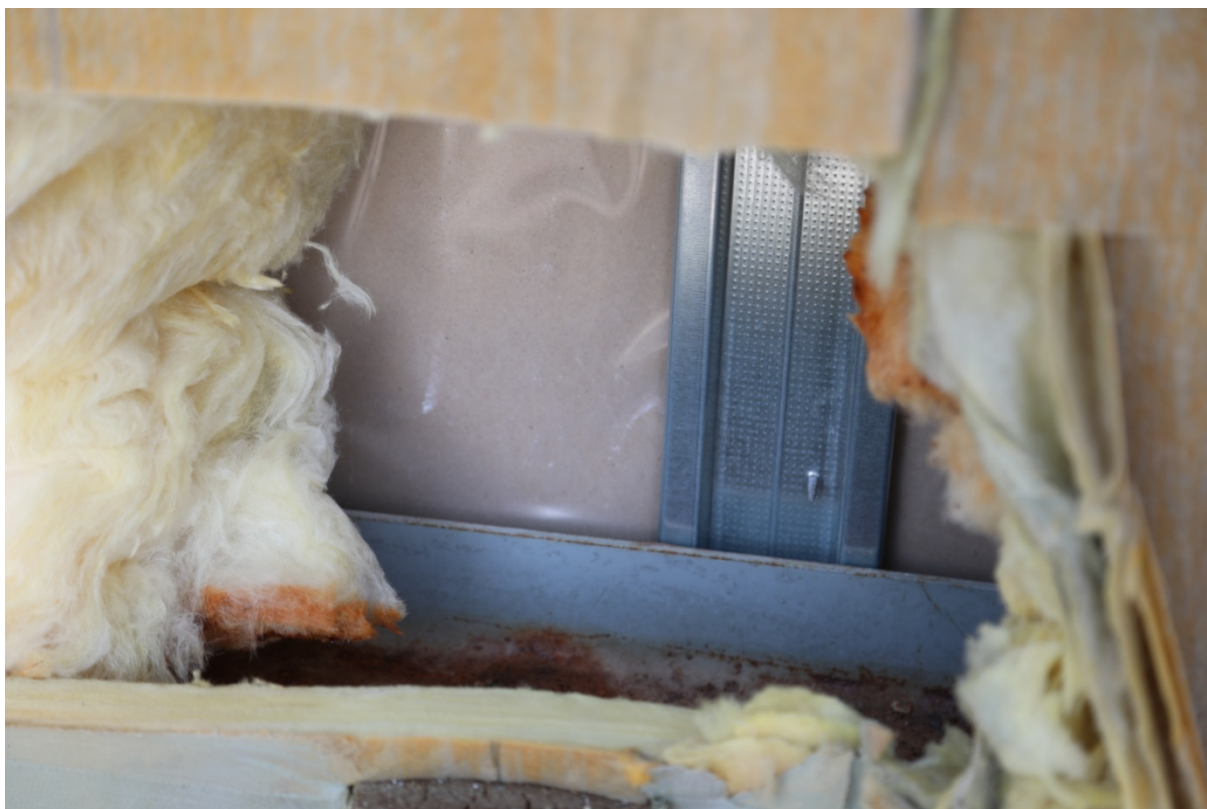
Foto 11. Sein on metallroovidest kandeosaga, millele kinnitub kipsplaat ja puitroovitus. Seinal on kileaurutõke.

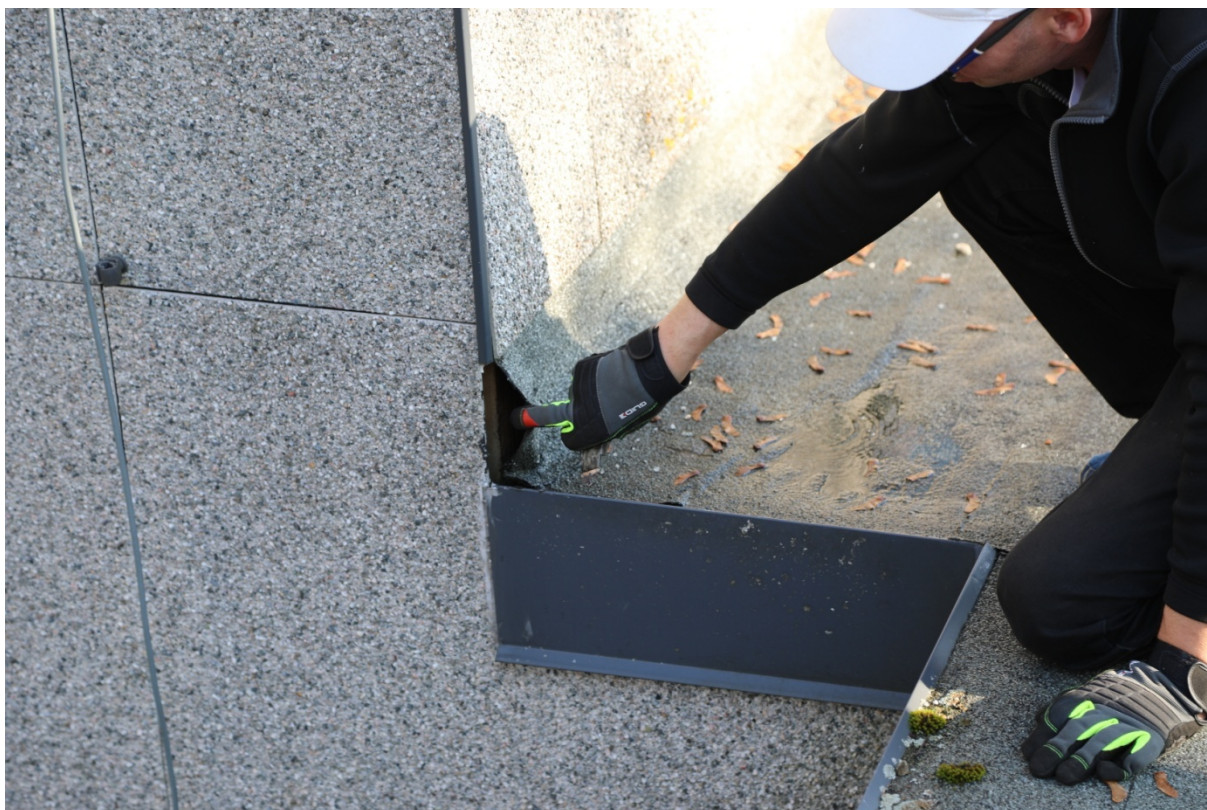
Foto 12 . Seinale tehtud hüdroisolatsiooni ülespõre on aluselt lahti.

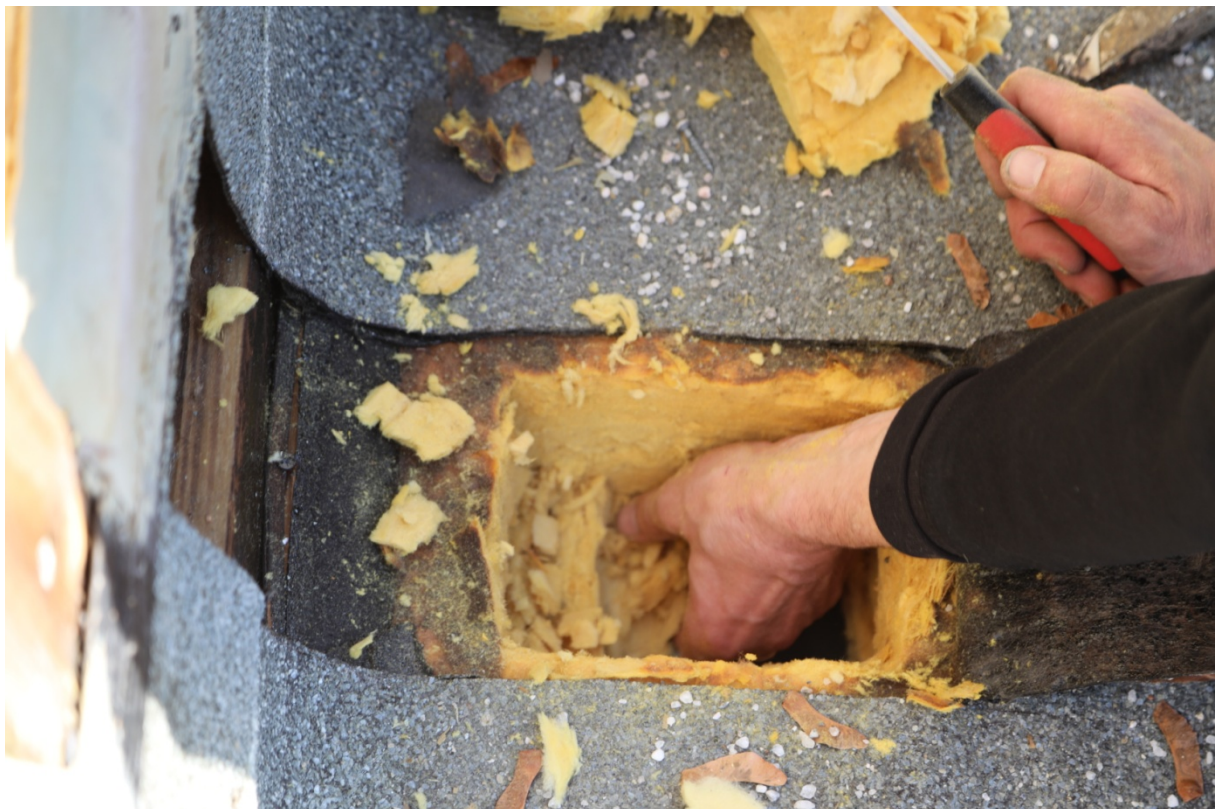
Foto 14. Avatud katus on soojustatud jäiga mineraalvillaga.

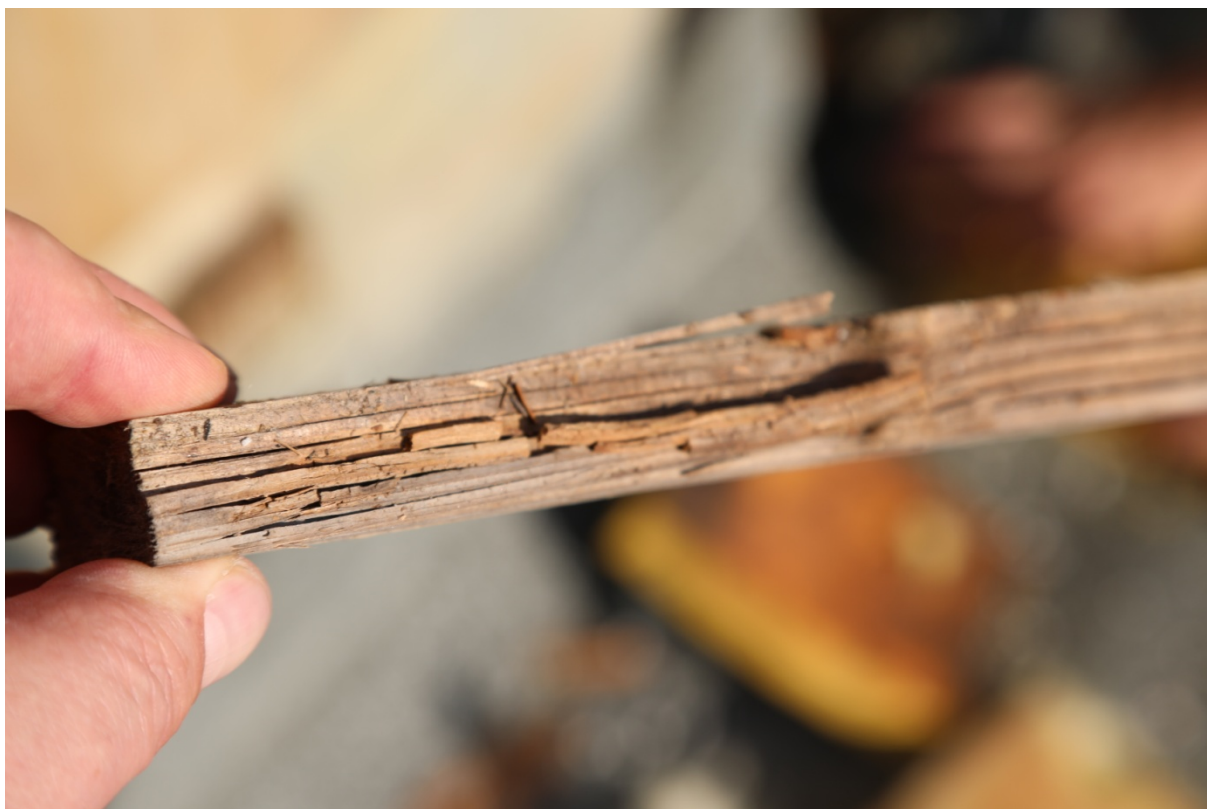
Foto 16. Seina puitroov on osaliselt fassaadi sattunud sademeveest kahjustunud.

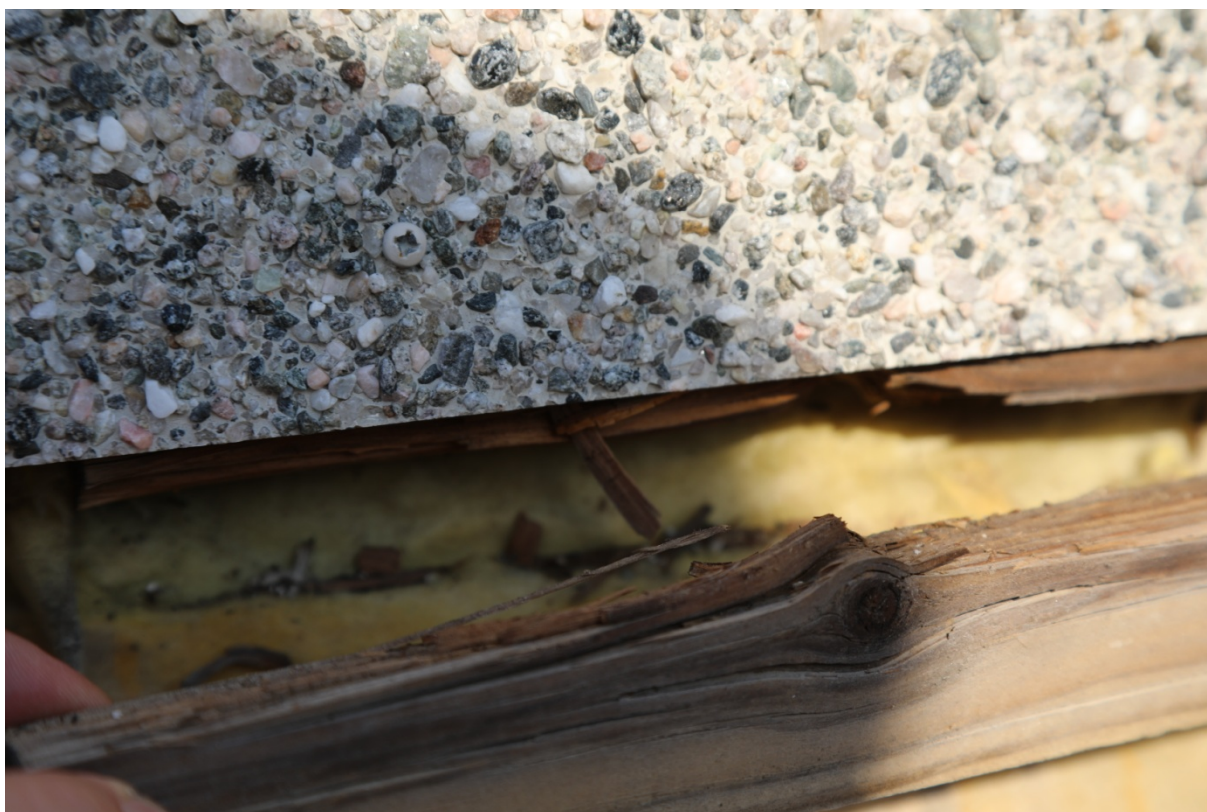
Foto 17. Horisontaalvuukidesse paigaldatud klotsid on osaliselt fassaadi sattunud sademeveest kahjustunud.

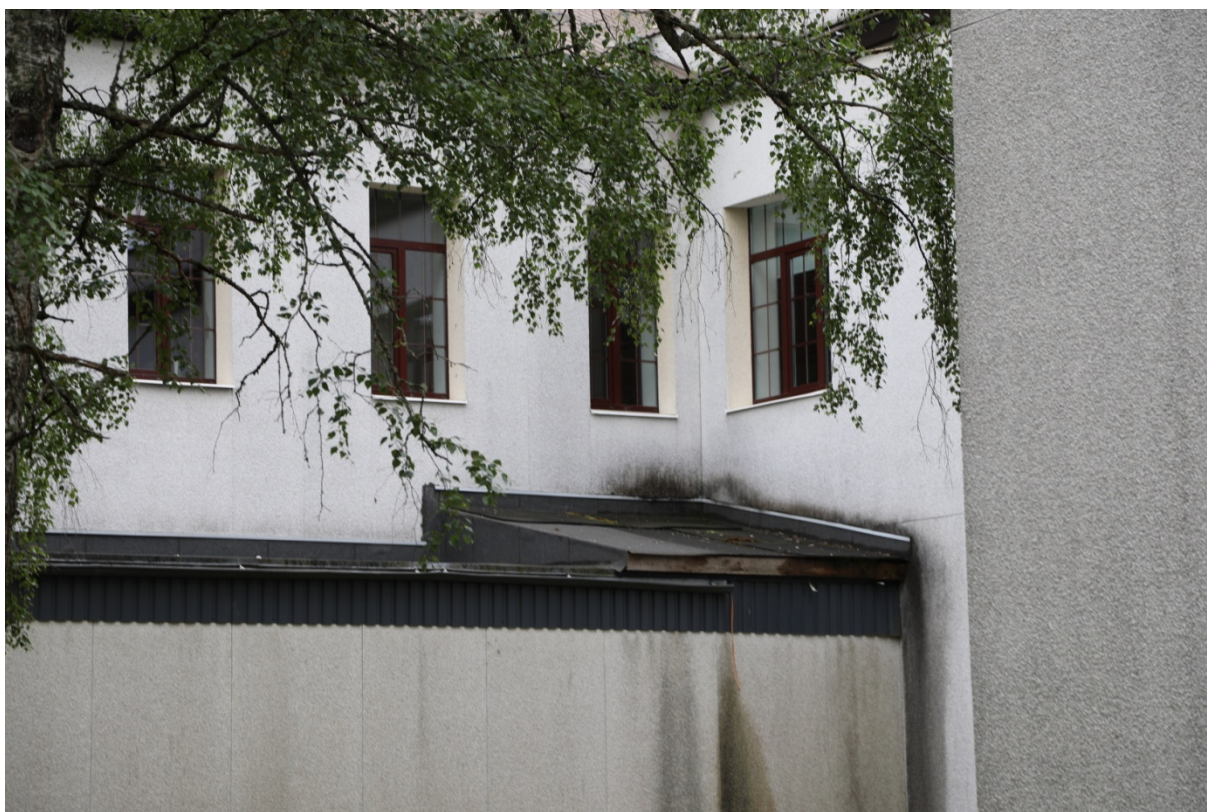
Foto 18. Katusel puudub osaliselt renn. Katmata servalaud on kahjustunud.

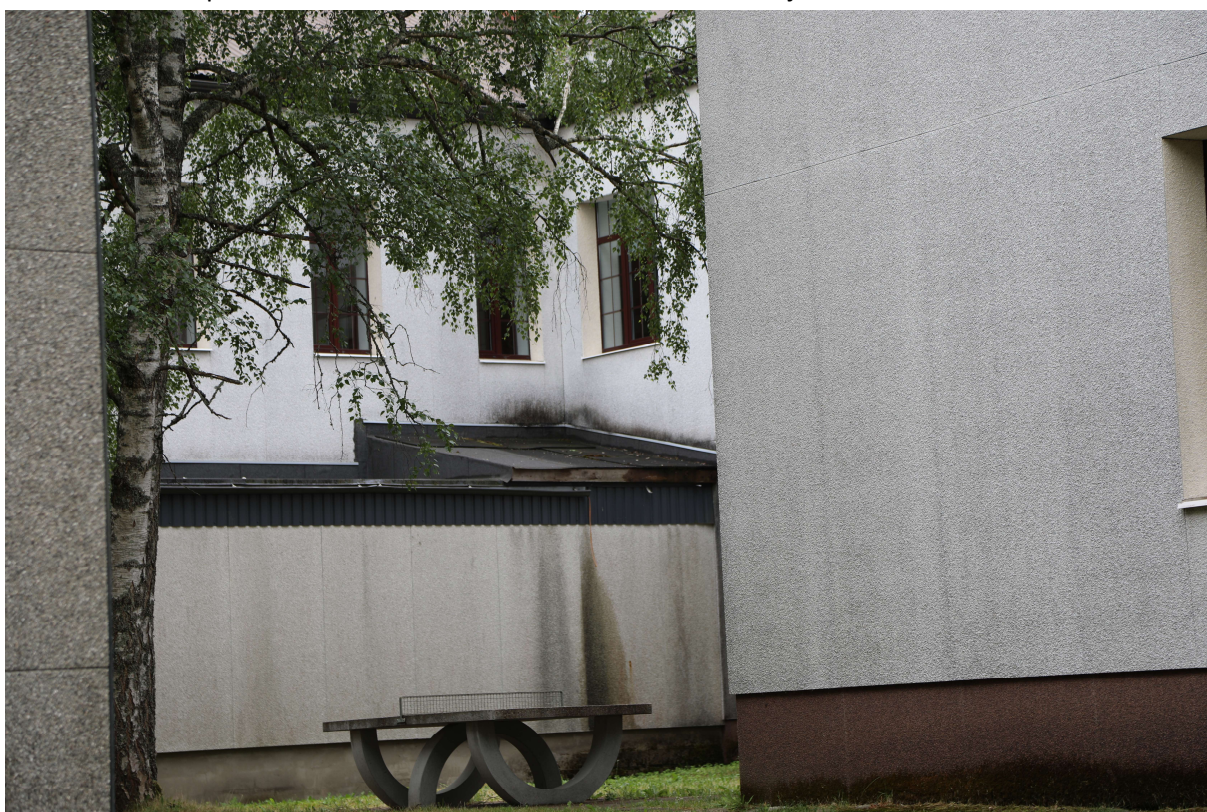
Foto 19. Puuduva renni ja allviigutoru pärast on fassaad kahjustunud.

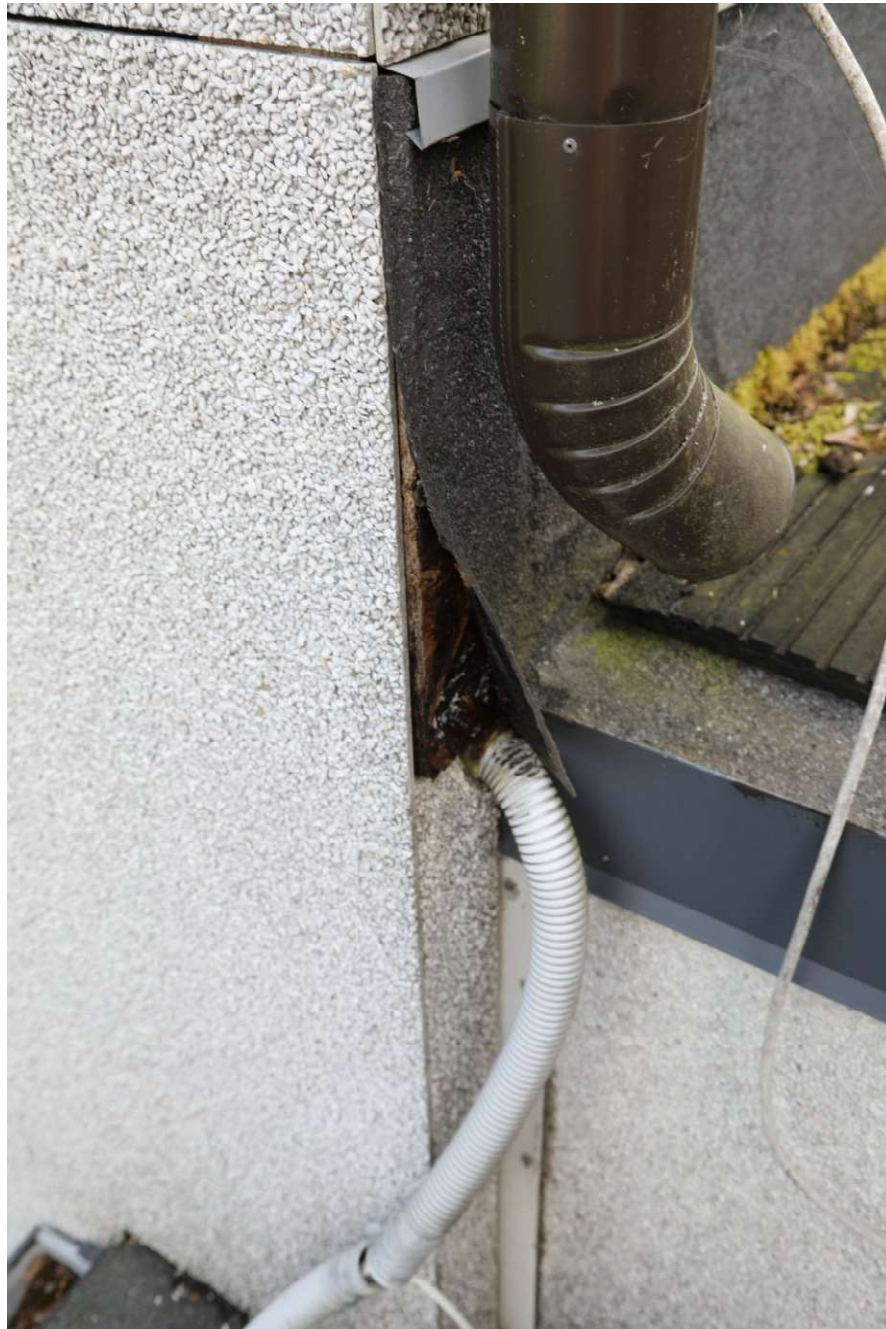
Foto 20. Hüdrolatsiooni ülespööre on aluselt lahti. Läbiviik ei ole veetihe.

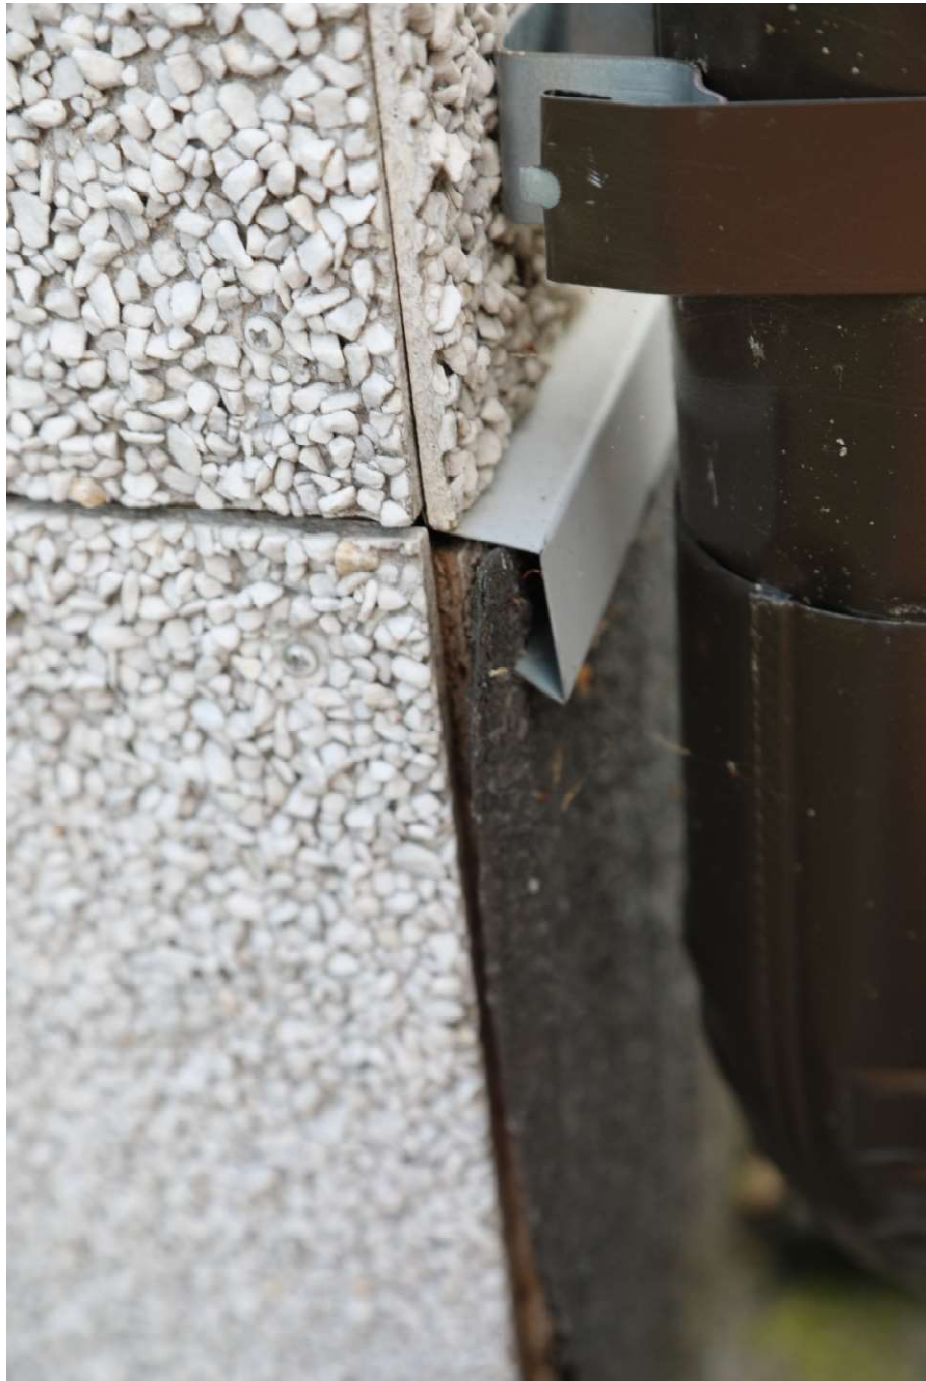
Foto 20. Sein ja katuse liide ei ole veetihe.

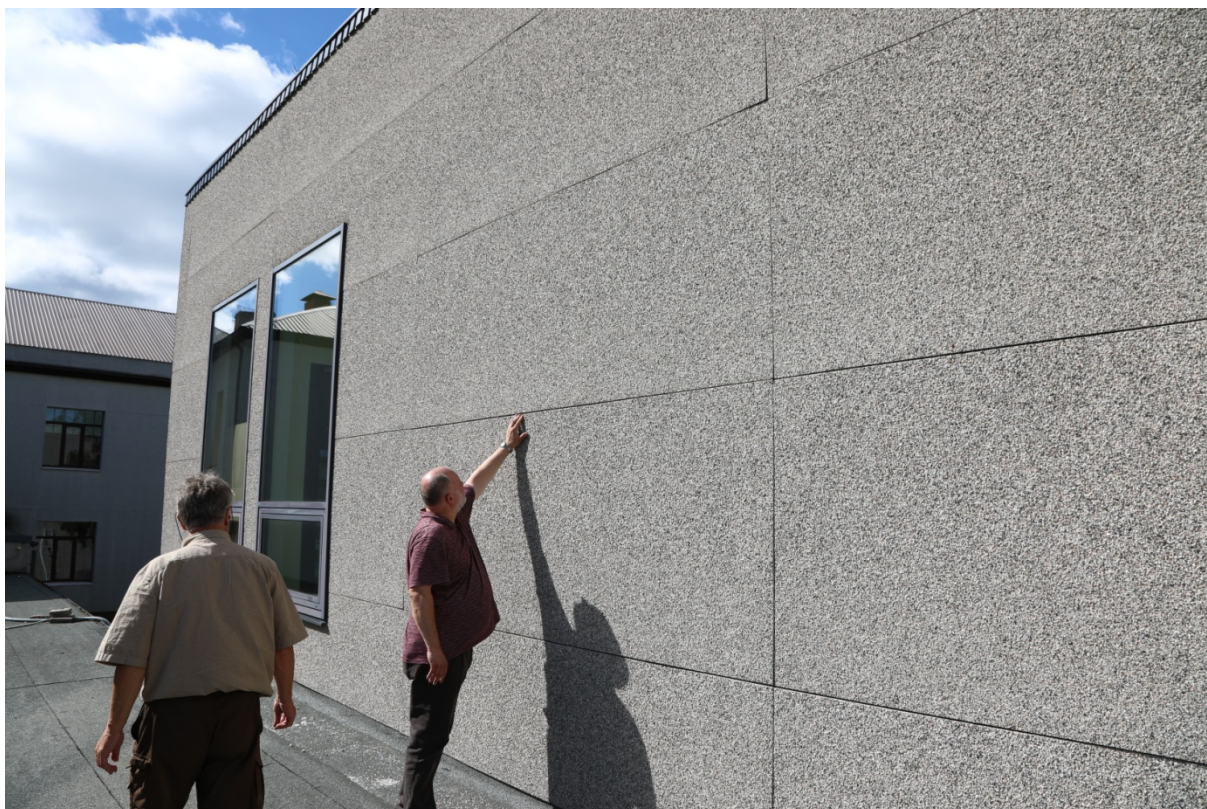
Foto 21. Seinaplaadid on kõveraks tõmbunud ja seinapidi alla valguv sademevesi pääseb hõlpsalt fassaadidesse. Kogu tuulutatava fassaadi ülesehitus on ebaprofessionaalne.

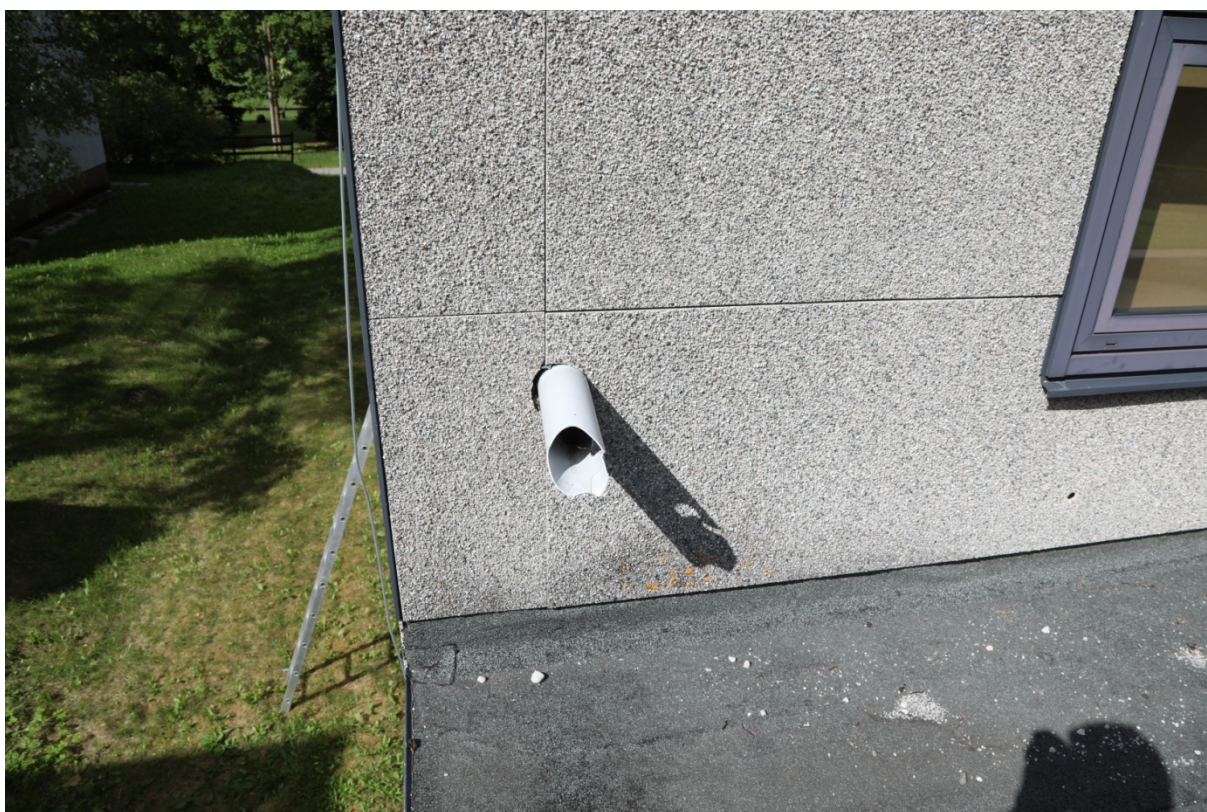
Foto 22. Sademevee allaviigutoru väljund ja fassaadi liide ei ole veetihe. Sademevee toru paigaldamine fassaadi sisse ei ole hea lahendus.

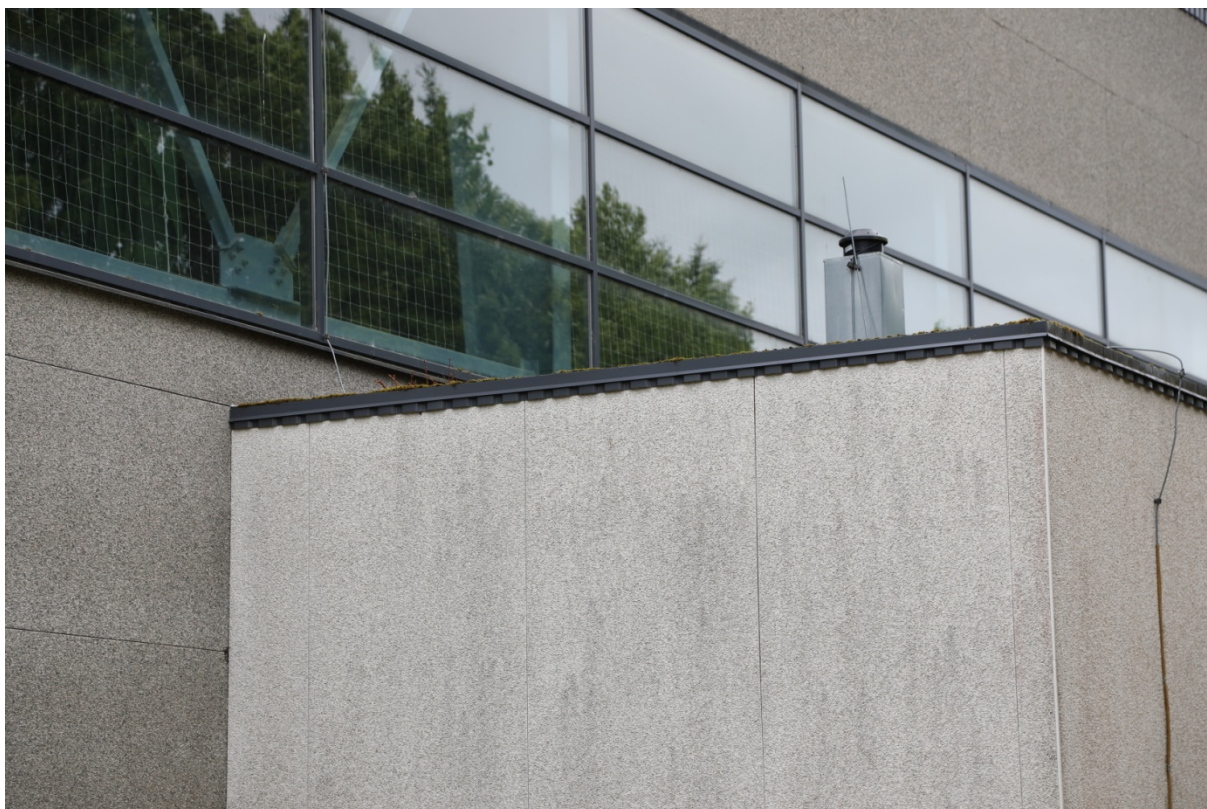
Foto 23. Katuseosale kasvanud sammal tuleb eemaldada.

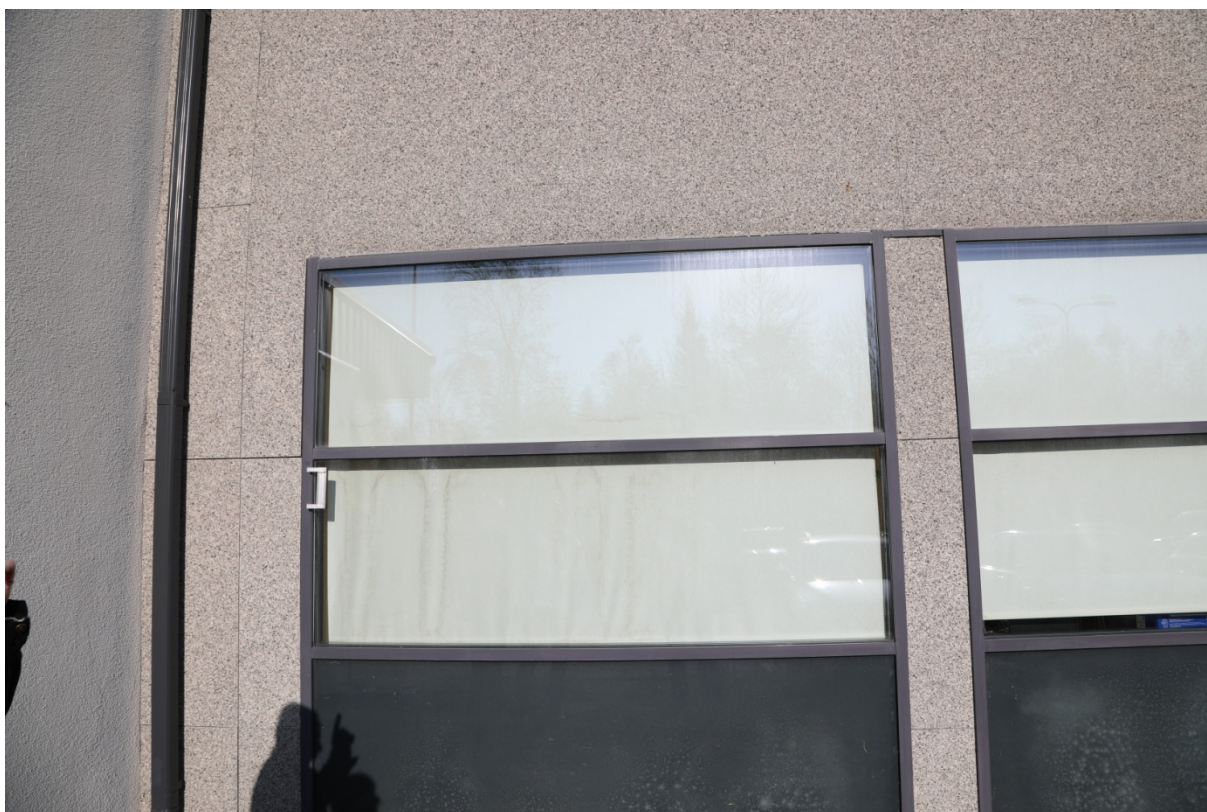
Foto 24 . Akende ja seina liide ei ole veetihe ja sademevesi pääseb hoonesse.

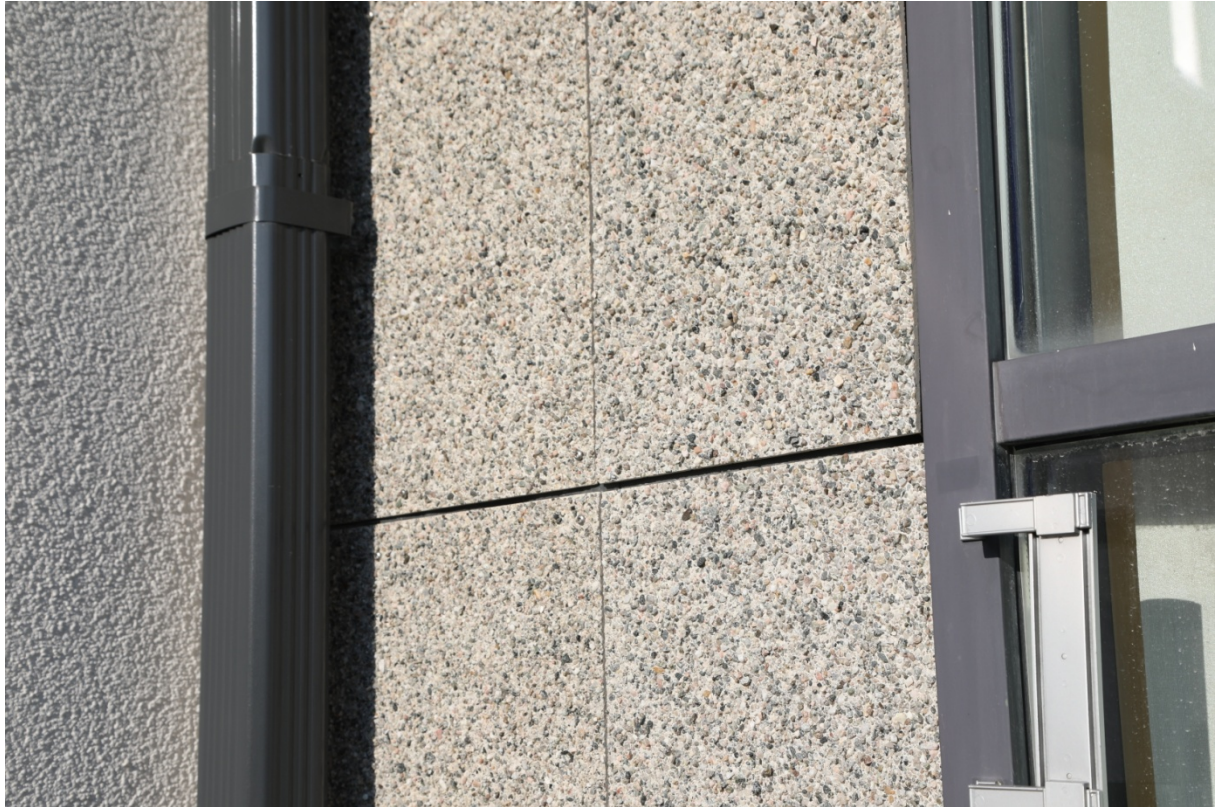
Foto 25. Fassaadiplaatide liiteid on püütud tihendada plekiribadega.

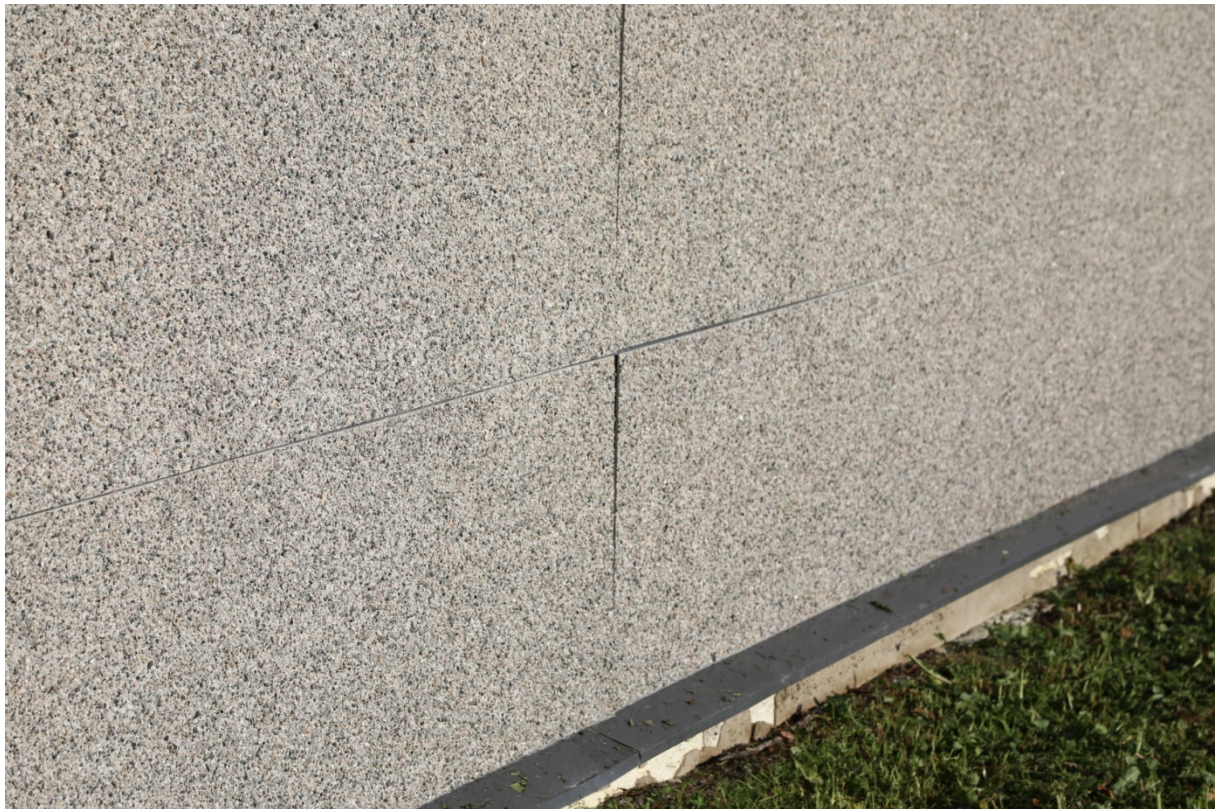
Foto 26. Paljudes kohtades on katteplaatide kinnituskruvid lahti või roostes.
