Töö nr 21-109

Tellija: Raasiku vallavalitsus
Ehitise address: Silla tee, Raasiku alevik, Harjumaa

Jalgsild üle Jõelähtme jõe

Silla ehituskonstruksioonide audit

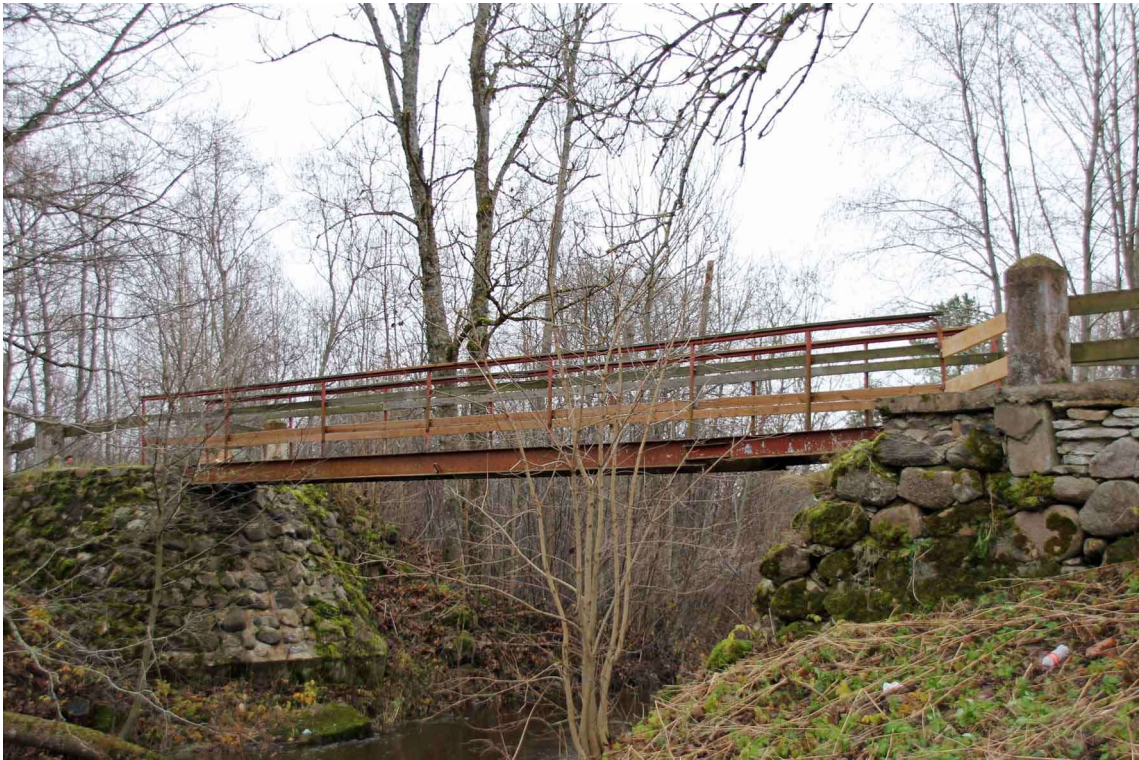
Silla kandekonstruksioon koosneb kahest valtsprofiilist, mis toetuvad kunagise silla kaldasammaste osaliselt säilinud konstruksioonidele ja on omavahel ühendatud karpprofiilidega, mis paiknevad ca 1,3 m sammuga. Pikitalad on jätkuga ja koosnevad kahest erinevast profiilist - põhiosas topelt-T profiil Nr27 (möödetud kõrgus 274 mm ja vöö laius 123 mm) jätkatuna ca 2,5 m kaugusel toest profiiliga IPE220⁺. Talade tsentrite vahekaugus on 1,01 m. Kuna talad ei ole ühekõrgused, siis on keevisega ühendatud ülemine vöö ja kattuvast osas ka sein. Alumised vööd on ühendamata ja täiendavalt on seinale keevitatud karpprofiil kõrgusega 140 mm. Keevisid on väga ebakvaliteetsed (vaata fotod nr 3 kuni 5).

Talade toetumine on peidetud pinnasesse/konstruksiooni ega ole nähtav. Eeldada võib, et sillatalade all tugiosasid kasutatud ei ole ja talad toetuvad otse (vt foto 5) algse silla muldele/tugikonstruksioonile, mis on maapoolses toesõlmes oluliselt kahjustatud/lagunenud. Saarel oleva 13 m silla poolne tugi on kindlustatud maakividega ja vuugid täidetud betooni/tsementmördiga. Vaata fotod 3 ja 4. Toepunktide vaheliseks kauguseks on hinnatud 11 m.

Foto 3. 13 m pikkuse silla üldvaade. Vasakul näha kindlustatud koonus. Parempoolne tugi on algse sillasamba lagunenu jäänustel.

Saare poolne tugi on vaja lahendada analoogselt, kusjuures koonuse kindlustus on sellisena toimiv ja rekonstrueerimist ei vaja.

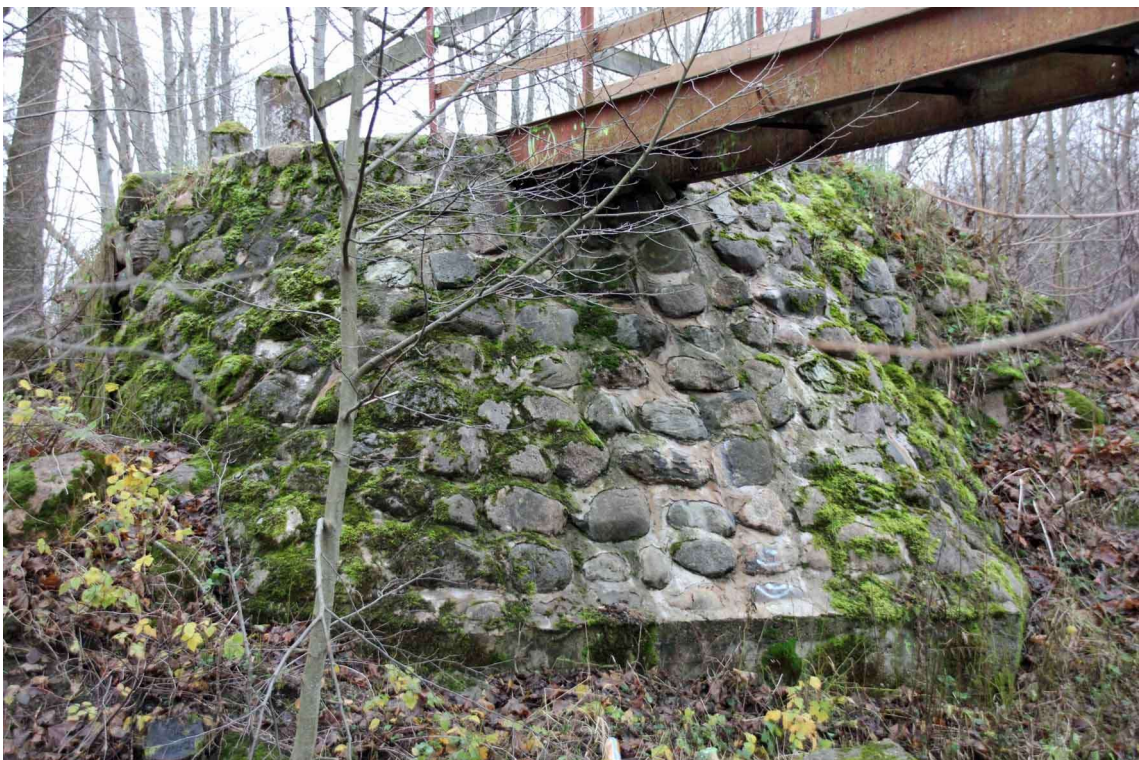
kaldasambad võivad olla algselt rajatud lubjakivile, mida tõendab maakividest koonusekindlustuse alaservas nähtav betoonalus (vt foto nr 4). Tee muldkeha ja kaldasammaste täide seevastu on looduslik paeklibu ja moreen.

Foto 4. Kivikindlustusega koonuse all servas näha betoontugi.

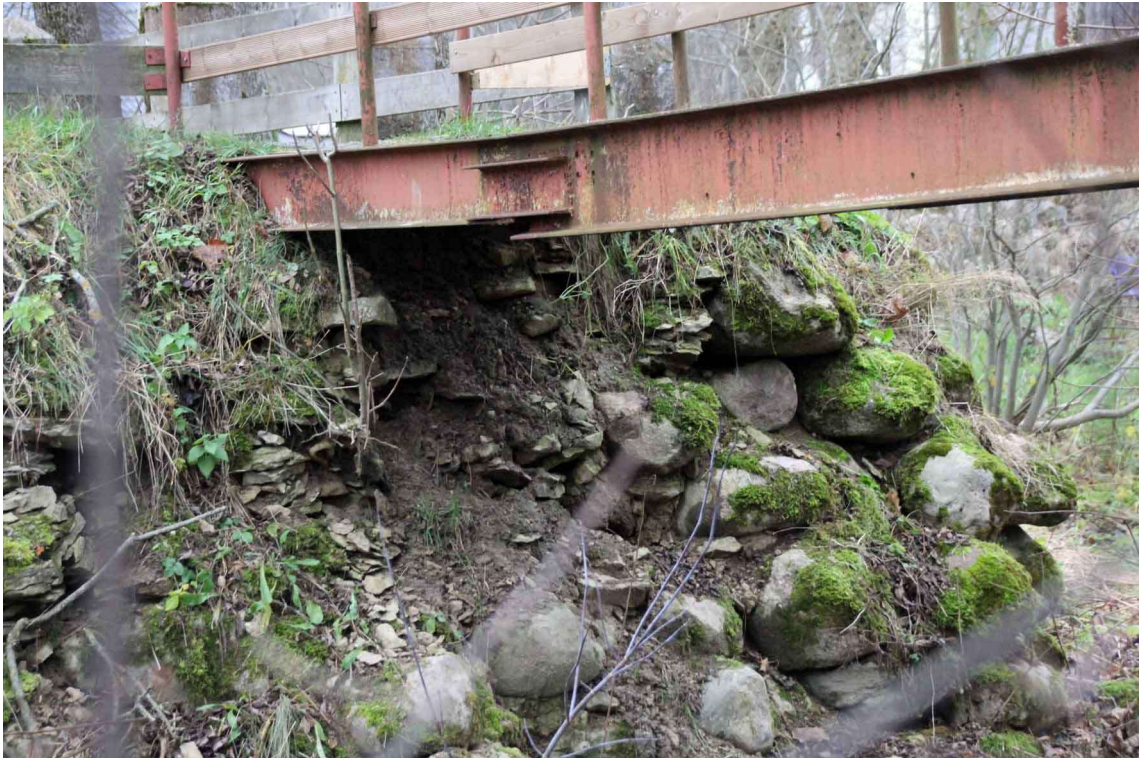
Maapoolseks toeks on algse kaldasamba südamikuks olnud täide. Kunagine esisein on täielikult hävinud. Korrastamiseks on vaja esisein taastada või kindlustada koonusnõlvana analoogselt saare poolses otsas tehtuga. Sellise lahendusega kaitstakse nõlv edasise erosiooni ja varingu vastu. Silla kandvad terastalad on vaja toetada täitele rajatud raudbetoonvundamendile.

Foto 5. 13 m silla maapoolne tugi. Tee muldkeha koosneb paerähast, maakividest ja mullast. Nõlva kaitse puudub ja toe alune tugi variseb. Koonus vajab kaitset.

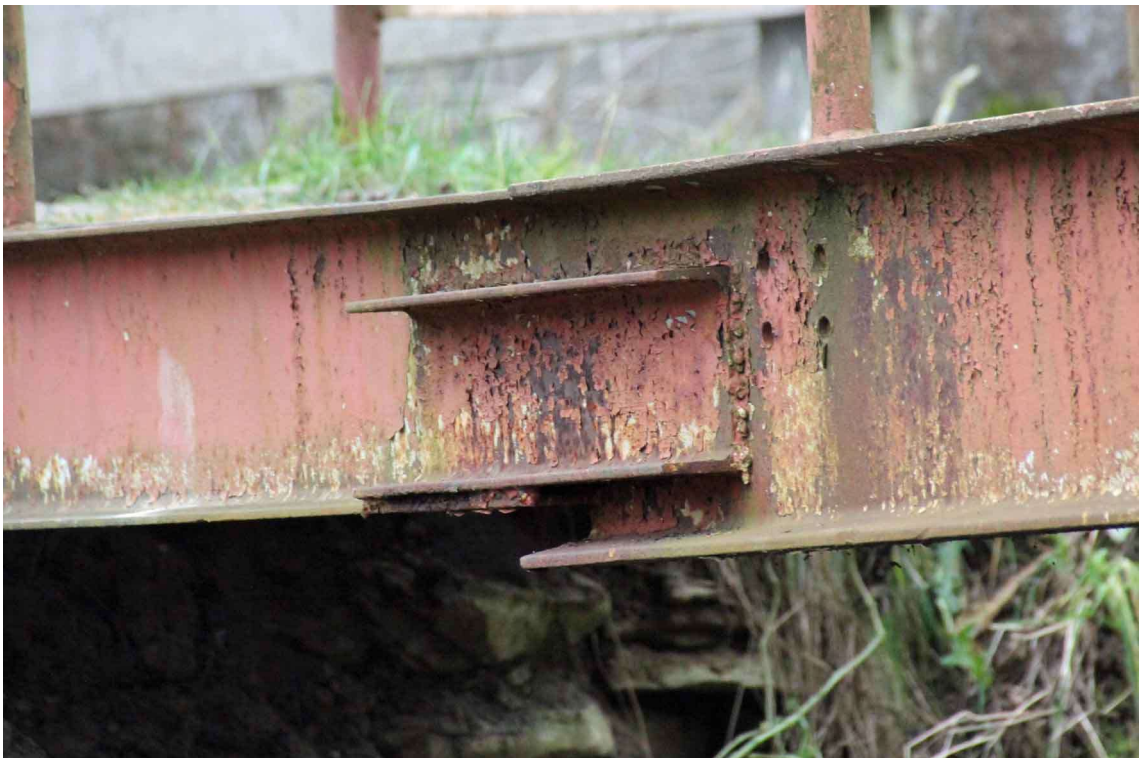
Võib hinnata, et olemas oleva laiuse korral on sild kasutatav, kuid arvestades võimalikku läbipainet ja silla väikest omakaalu on konstruktsioon väga tundlik muutuva koormuse suhtes ehk siis taktsammu marssimisel või hüppamisel sillal tekib inimese jaoks ebamugavalt suur tuntav võnkumine. Talade jätku lahendust hinnatud ei ole, sest teostatud lahendus vajab ümber

konstrueerimist ja keevised korrastamist. Täiskoormuse rakendumise korral ei ole liide sellisena piisava kandevõimega.

Foto 6. Erineva profiiliga talade jätk karpterasega. Analoogne lahendus silla mõlemal küljel. Sillatala säilitamise korral on liide vaja koostada uuesti vastavalt nõuetele ja juhistele.

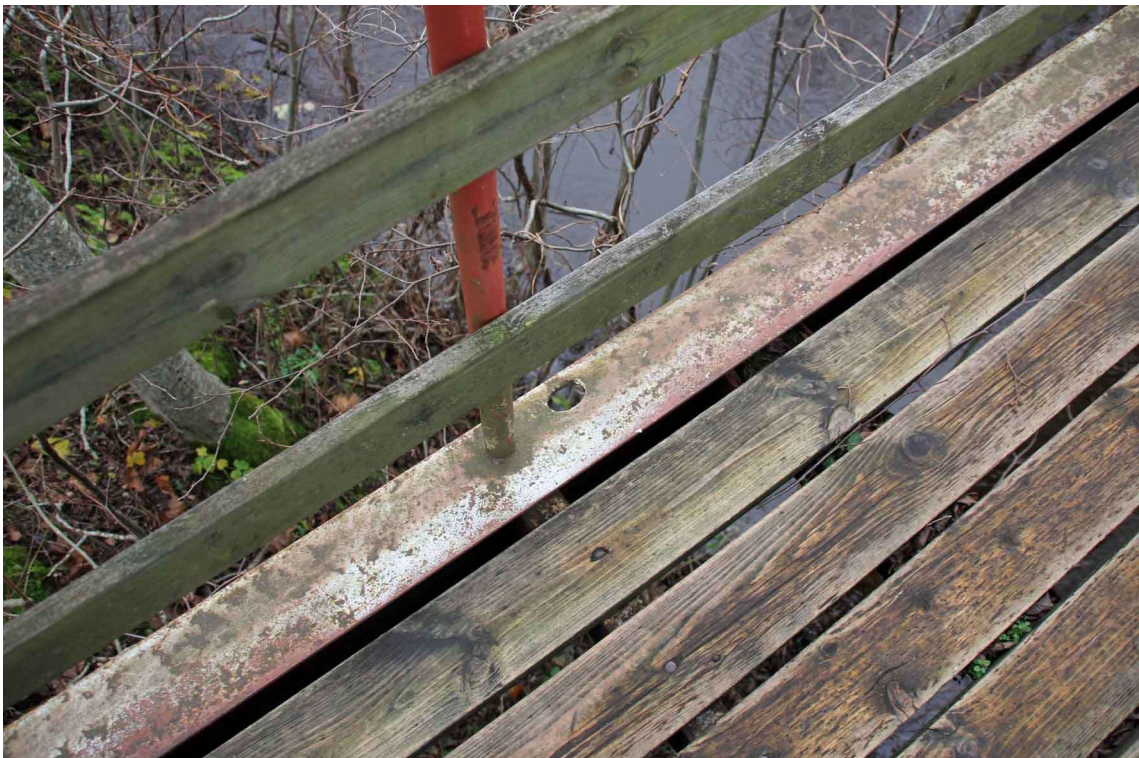
Silla kandekonstruksioon koosneb kahest valtsprofiilist, mis toetuvad saare poolses otsas kunagise silla kaldasamba osaliselt säilinud konstruksioonidele ja maapoolses otsas endise kaldasamba alusel paigutatud betoonplokkidele. Talad on omavahel ühendatud vertikaalse paiknemisega karpprofiilidega – kõrgus 160 mm ja mis paiknevad ca 1,5 kuni 1,65 m sammuga. Pikitalad on jätkuga ja koosnevad kahest topelt-T profiil (möödetud kõrgus 297 mm ja vöö laius 142 mm ja paksus 9 mm) eeldatavalt IPE300A jätkatuna ca 3,5 m kaugusel toest. Talad on ühendatud põkk-keevise ja sein tugevdatud täiendava lapiga. Liide on profiiliga võrdse kandevõimega. Talade tsentrite vahekaugus on 1,01 m (vaata foto nr 8). Võib eeldada, et tugipostid on kunagi olnud kinnitatud läbi tala vööde tehtud avade, mis on senini säilinud.

Foto 8. Sillatekk koosneb põiksuunalise paiknemisega karprofiilidest sammuga 1,5 kuni 1,65 m, mis on kaetud pikisuunalise laudisega/prussidega. 15 m silla tala ülemises vöös on avad, mis tehtud eeldatavalt kunagise piirde postide kinnitamiseks. Tala kasutamise korral vaja nõrgestusena arvesse võtta.

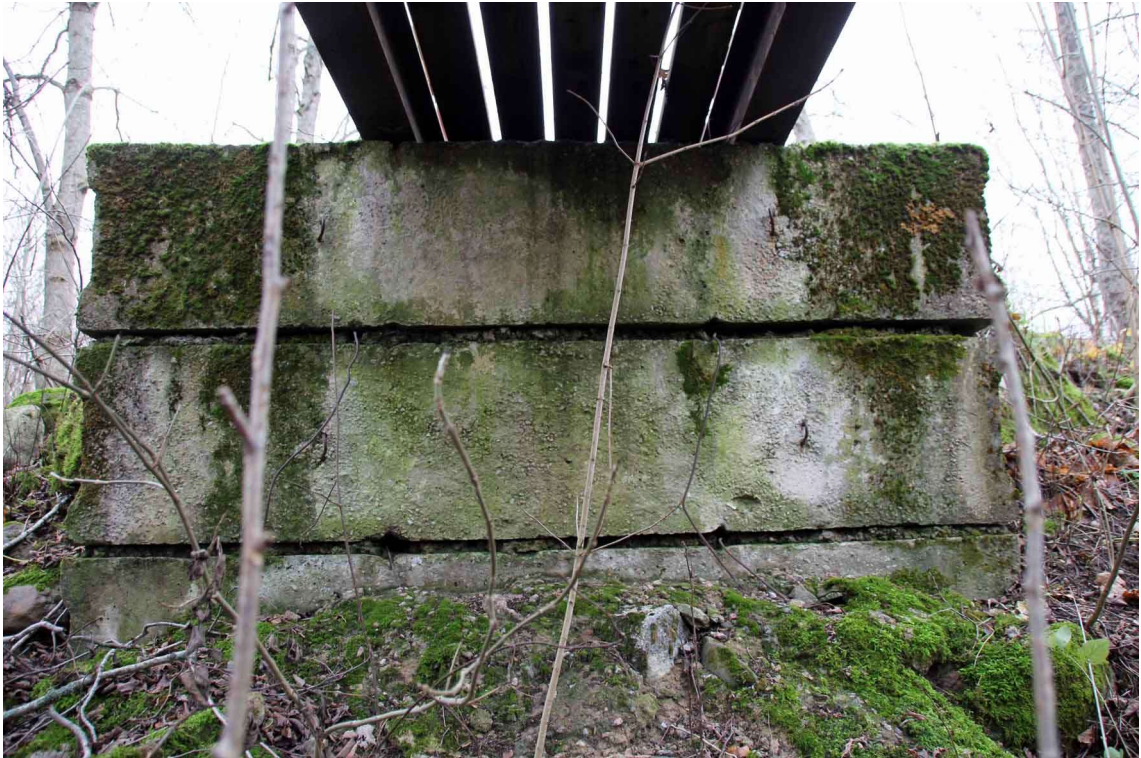
Foto 9. 15 m silla paapoolne tugi koosneb pinnasele paigaldatud betoonplokkidest. Nõlv vajab erosioonikaitset.

Maapoolseks toeks on algse kaldasamba asemele paigaldatud kolm betoonist keldriseina plokki. Kunagine esisein on täielikult hävinud. Korrastamiseks on vaja betoonplokkide alus kindlustada koonusnõlvana analoogselt lühema silla saare poolses otsas tehtuga. Võimalik on ka betoonist esisein või nõlvakindlustus. Sellise lahendusega kaitstakse nõlv edasise erosiooni ja varingu vastu. Saare poolne tugi on vaja lahendada analoogselt lühema silla korral kirjeldatud maapoolse toe võimalusega. Silla kandvad terastalad on vaja toetada täitele rajatavale raudbetoonvundamendile, kusjuures koonuse kindlustus teha sarnaselt eelpool kirjeldatule. Talade toetumine vundamendile on vaja lahendada ühel toel fikseerituna ja teises otsas libisevana. Võib kasutada sildade lihtsamaid tugiosasid, kuid täiesti piisava lahenduse saab ka kohapeal koostatud teflonlehtede plaatidest koostatud libiseva toega.

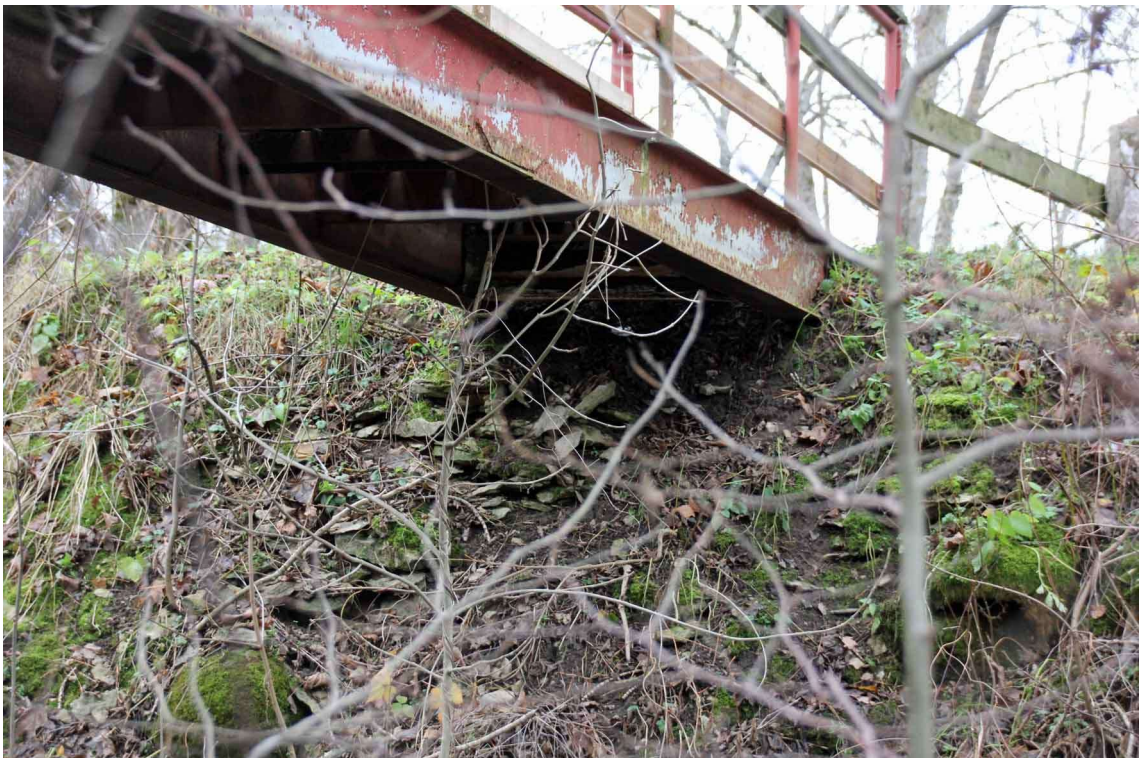
Talade toetumine saare poolses otsas on peidetud pinnasesse/konstruksiooni ega ole nähtav. Maa poolne toetus on otse betoonplokkidele. Eeldada võib, et sillatalade all tugiosasid kasutatud ei ole. Vaata foto 10. Toepunktide vaheliseks kauguseks on hinnatud 13 m.

Foto 10. 15 m silla saare poolne tugi. Praktiliselt sama, mis lühema silla maapoolne tugi, kuid oluliselt laugema nõlvaga. Siiski vajab nõlv püsivuse tagamiseks kaitset.

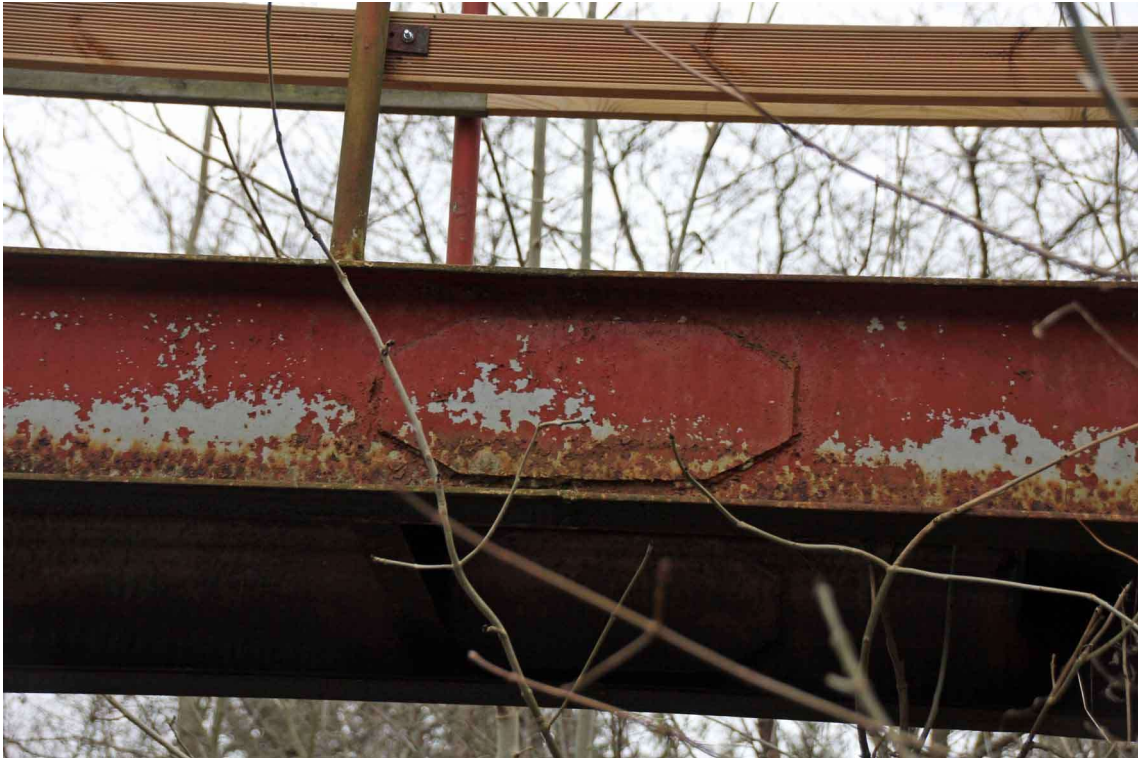
Foto 11. Suhteliselt korrektselt teostatud 15 m silla talade jätk. Sarnane jätkulahendus on silla mõlemal küljel.
