Töö nr EK/637-18

MUUGA SADAMA KAIDE E HITUSTEHNILISE SEISUKORRA UURINGUD

KÖIDE 1.12

MUUGA SADAMA KAI NR 33 EHITUSTEHNILISE SEISUKORRA UURINGUTE ARUANNE

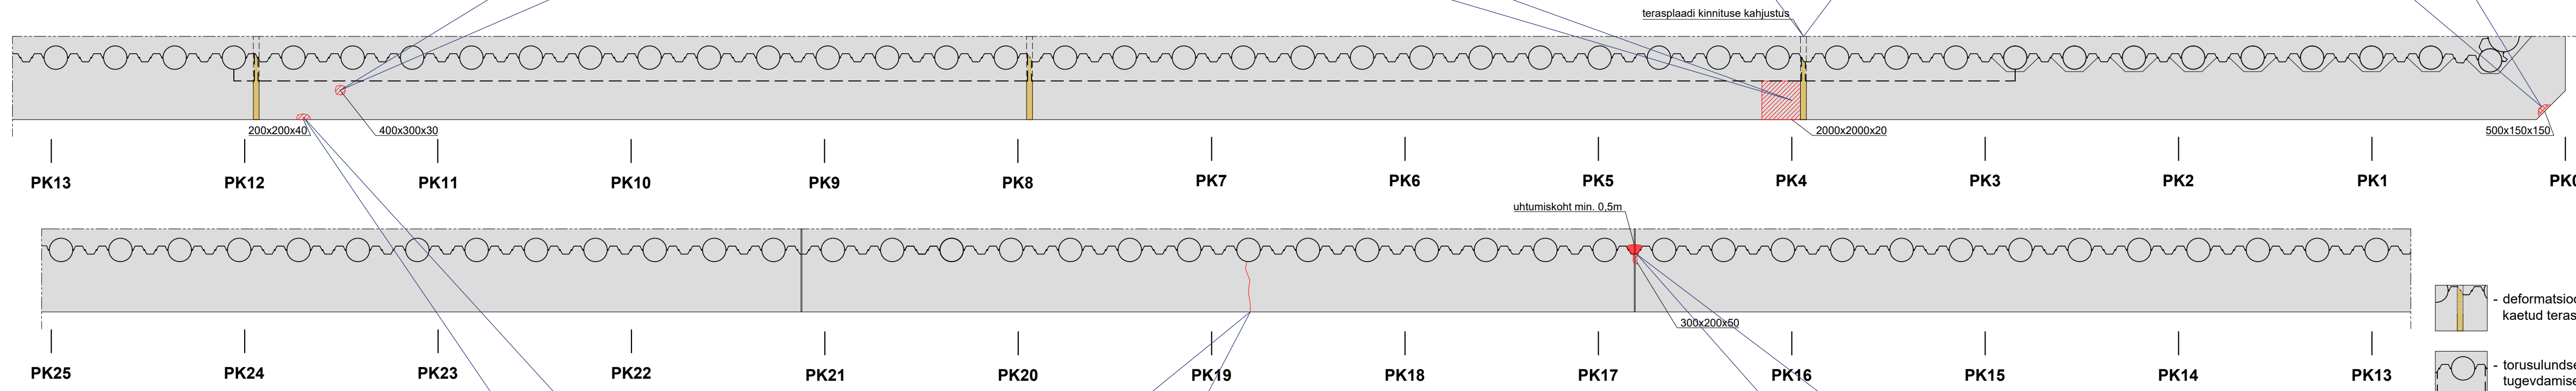
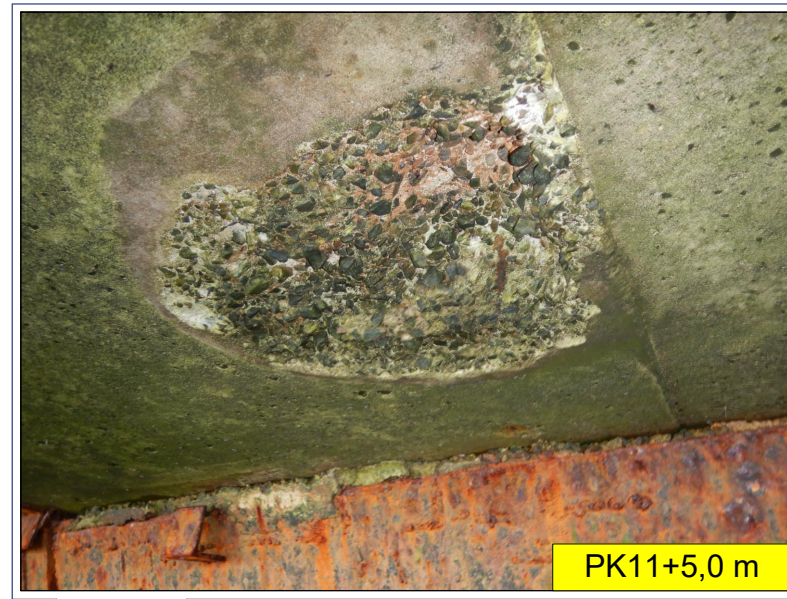
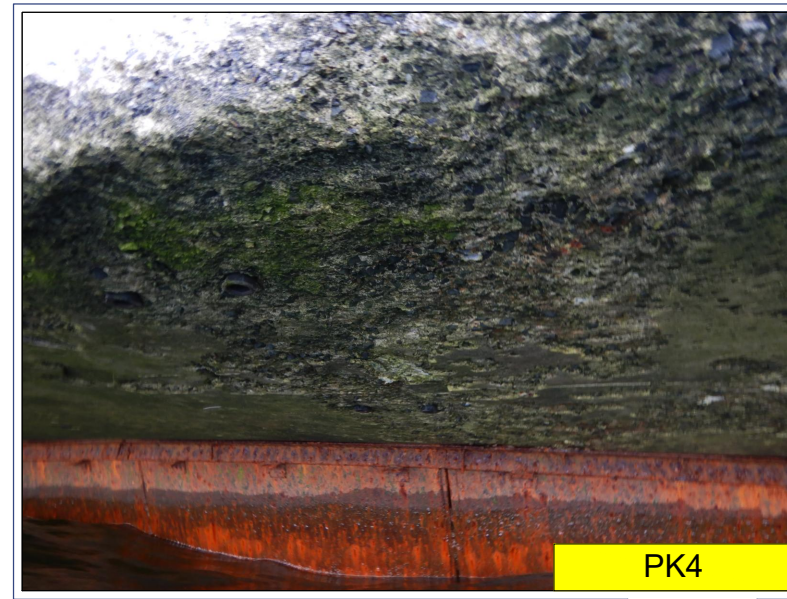
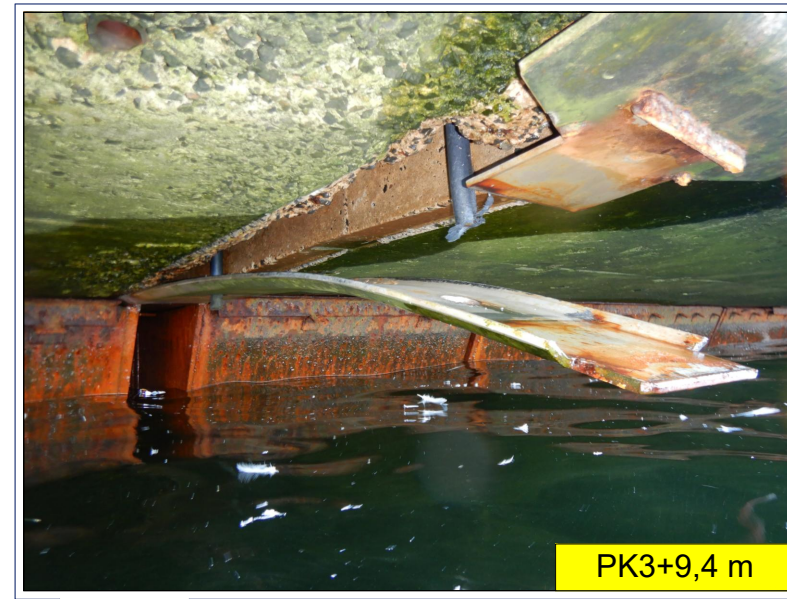
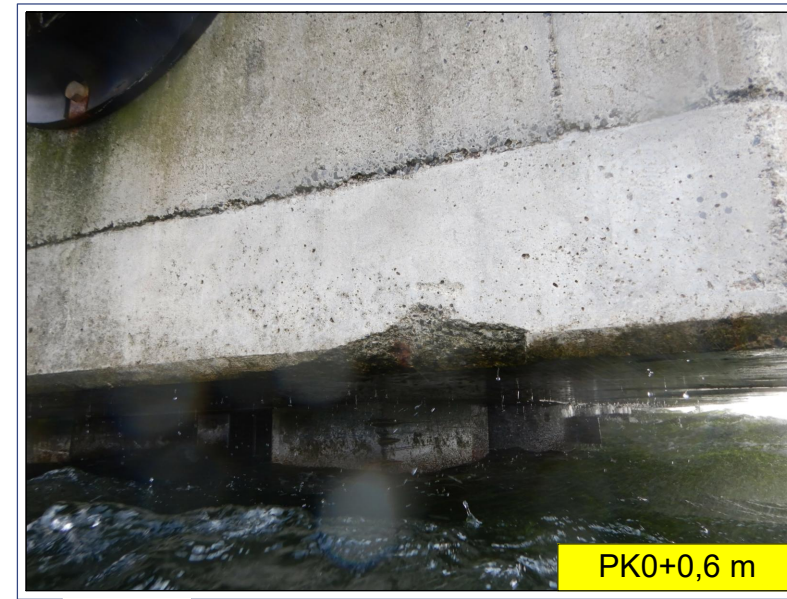
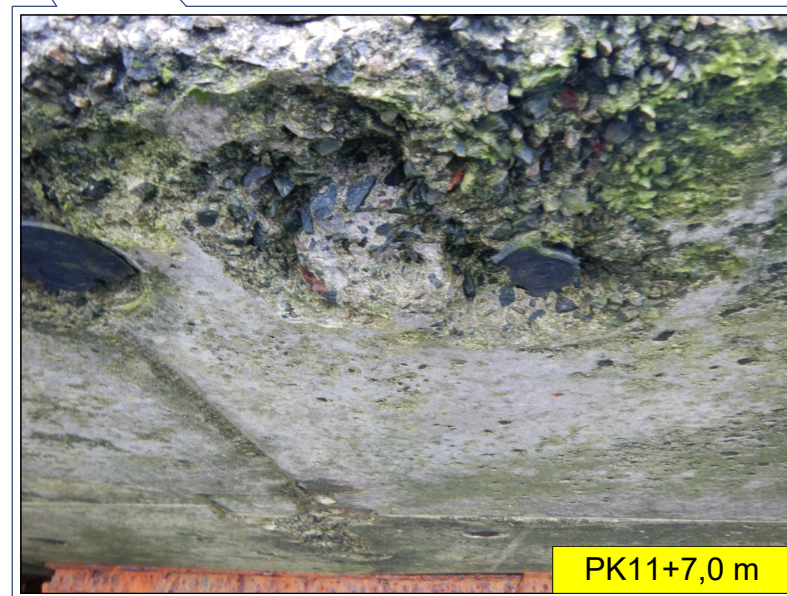
- kai päise *alumisel pinnal* esinevad kuni 1,0 mm laiused praod ja betooni killendid sügavusega ca 40 mm (vt Lisa EK-4.2);

PK16+8,1m ja PK21+1,2m asuvate deformatsioonivuukide laius ei ületa 25 mm. PK16+8,1m juures asuva vuugi piirkonnas päise alumisel pinnal betoon on vigastatud, esiseina taga fikseeriti tühemikud. Ennetava meetmena soovitame kõik deformatsioonivuugid kaitsta.

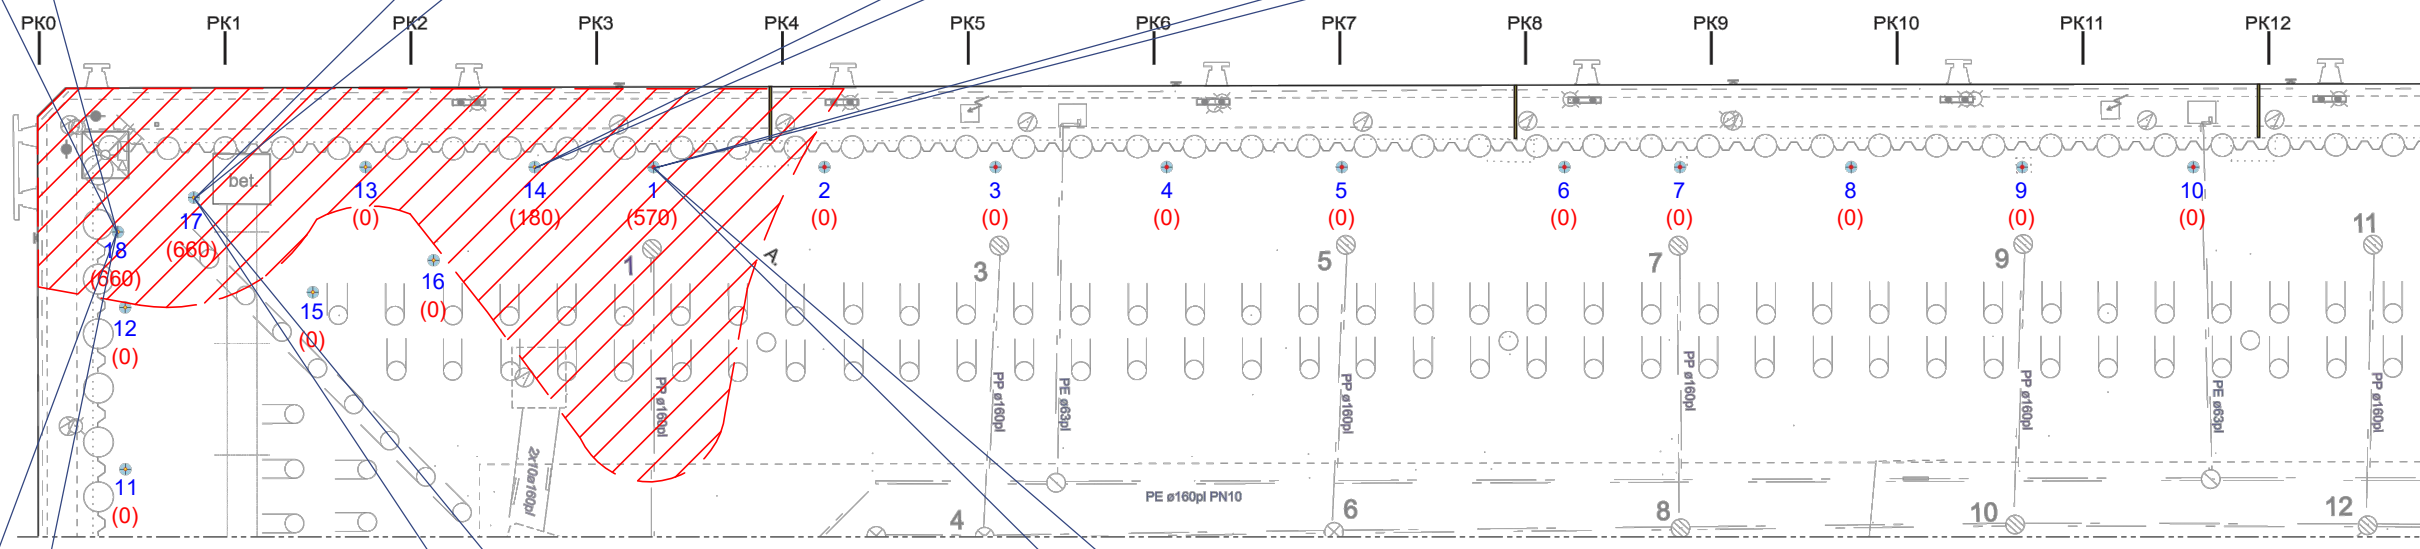
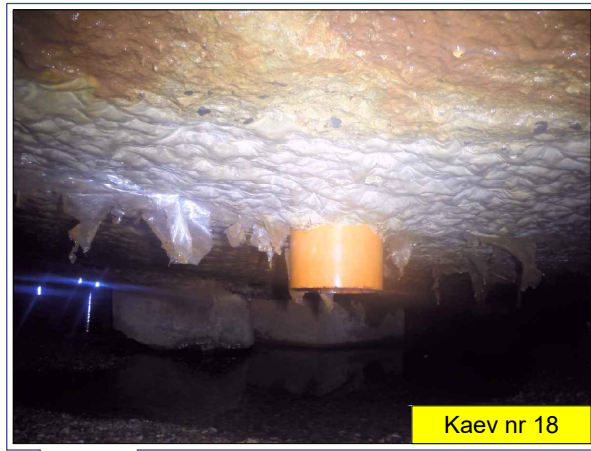
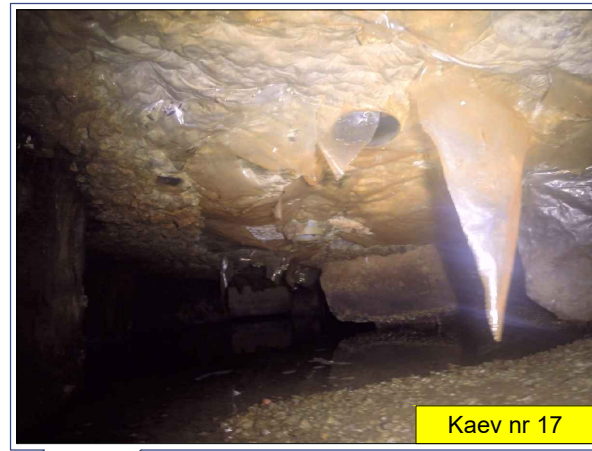
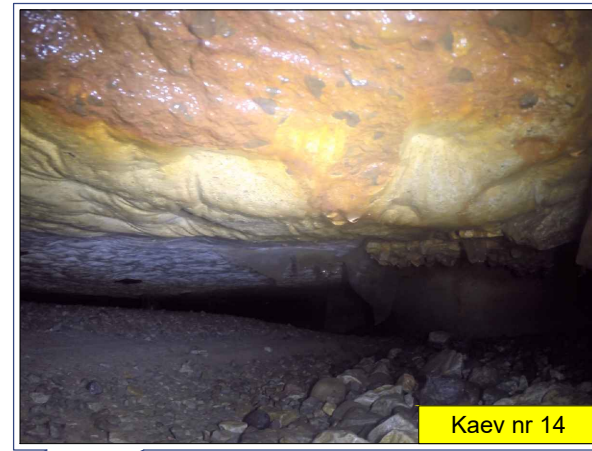
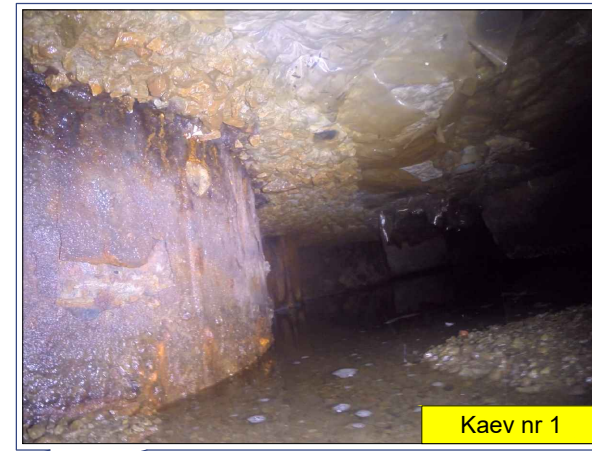
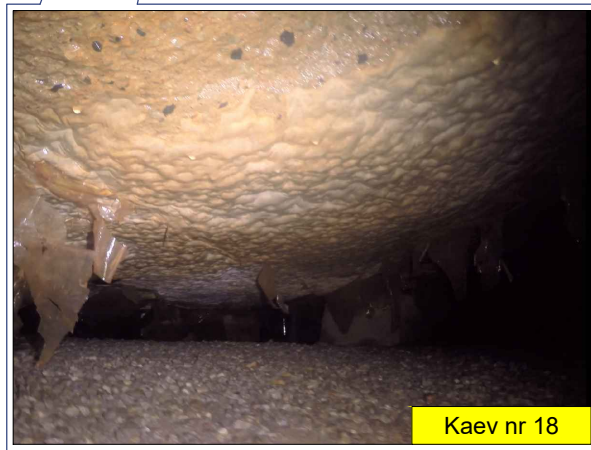
3.2.2.2. Kaiga nr 32 liitekohast (PK0) kuni PK4+3,0m pealisehitise kattes asuvate kontrollkaevude ülevaatusel fikseeriti tühemikud pealisehitise all kõrgusega kuni 660 mm, mis ulatuvad kaugusele ca 10 m äärejoonest (vt Lisa EK-4.3).

Kaiga nr 32 liitekohast (PK0) kuni PK4+3,0m fikseeriti tühemikud pealisehitise all üldmahuga ca 250 m³.

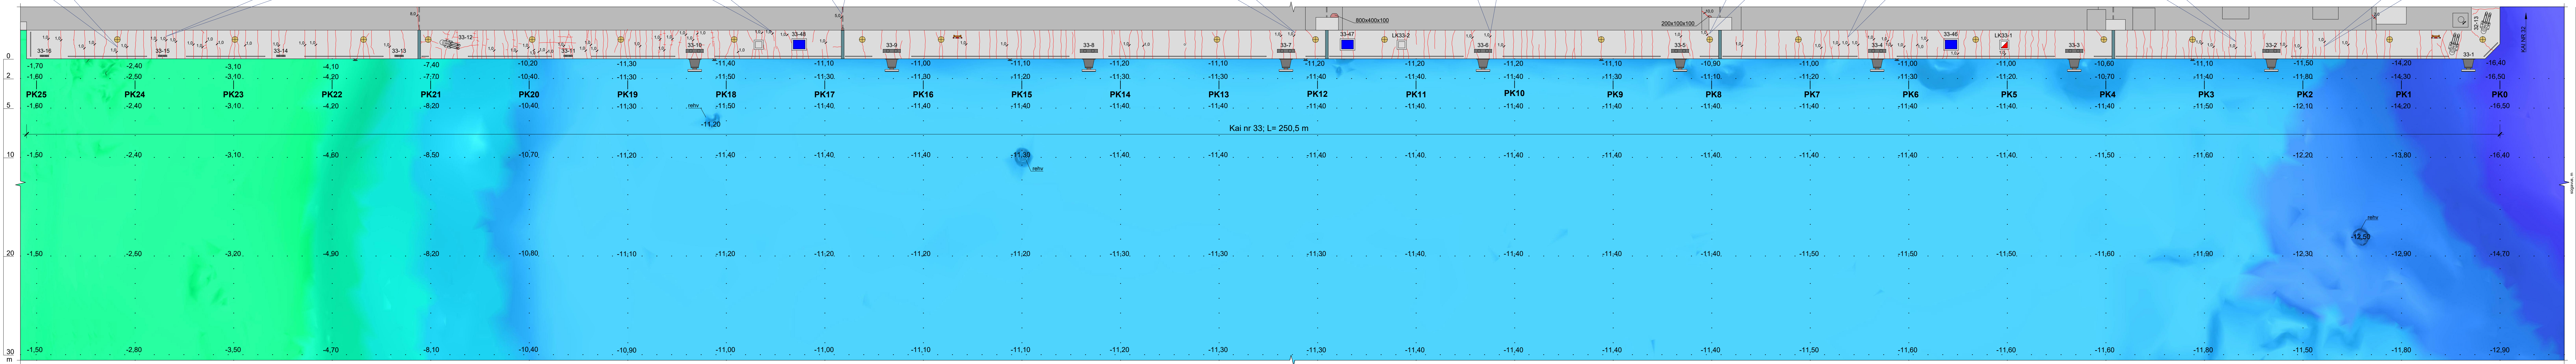
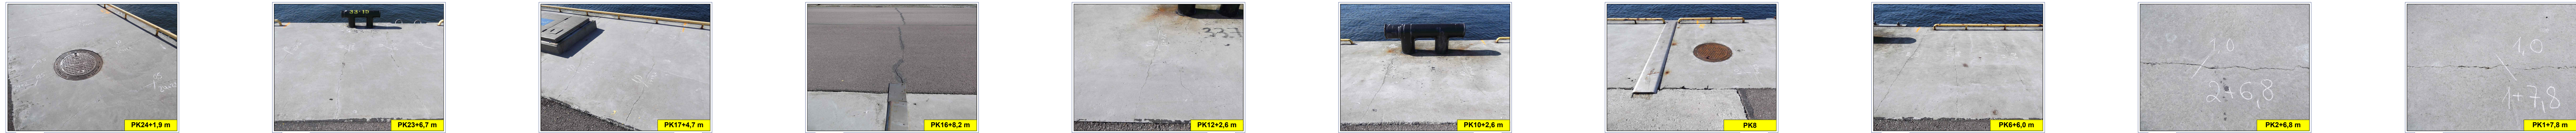
Since 1990 GT Corporation SE Reg. noor 10113889 Tallinn	AS TALLINNA SADAM	
	Muu: MUUGA SADAMA KAI NR 33 EHTUSTEHNILISE SEISUKORRA UURINGUD	Toonr: EK/637-18
Joonise nimetus: KAI PEALISEHTISE KATTE TEHNILISE SEISUNDI UURINGUTE TEOSTUSKEEM	Lisa nr: EK-5	Mõõtkava: 1:200

- kai päise *ülemisel pinnal* esinevad ulatuslikud kuni 1,0 mm laiused praod (vt Lisa EK-5);

- kai *kattes* fikseeriti remonditud lõigud, asfaltkatte vigastusteks on kuni 100 mm sügavused vajumid (2 kohta) ja kuni 10 mm laiused praod.

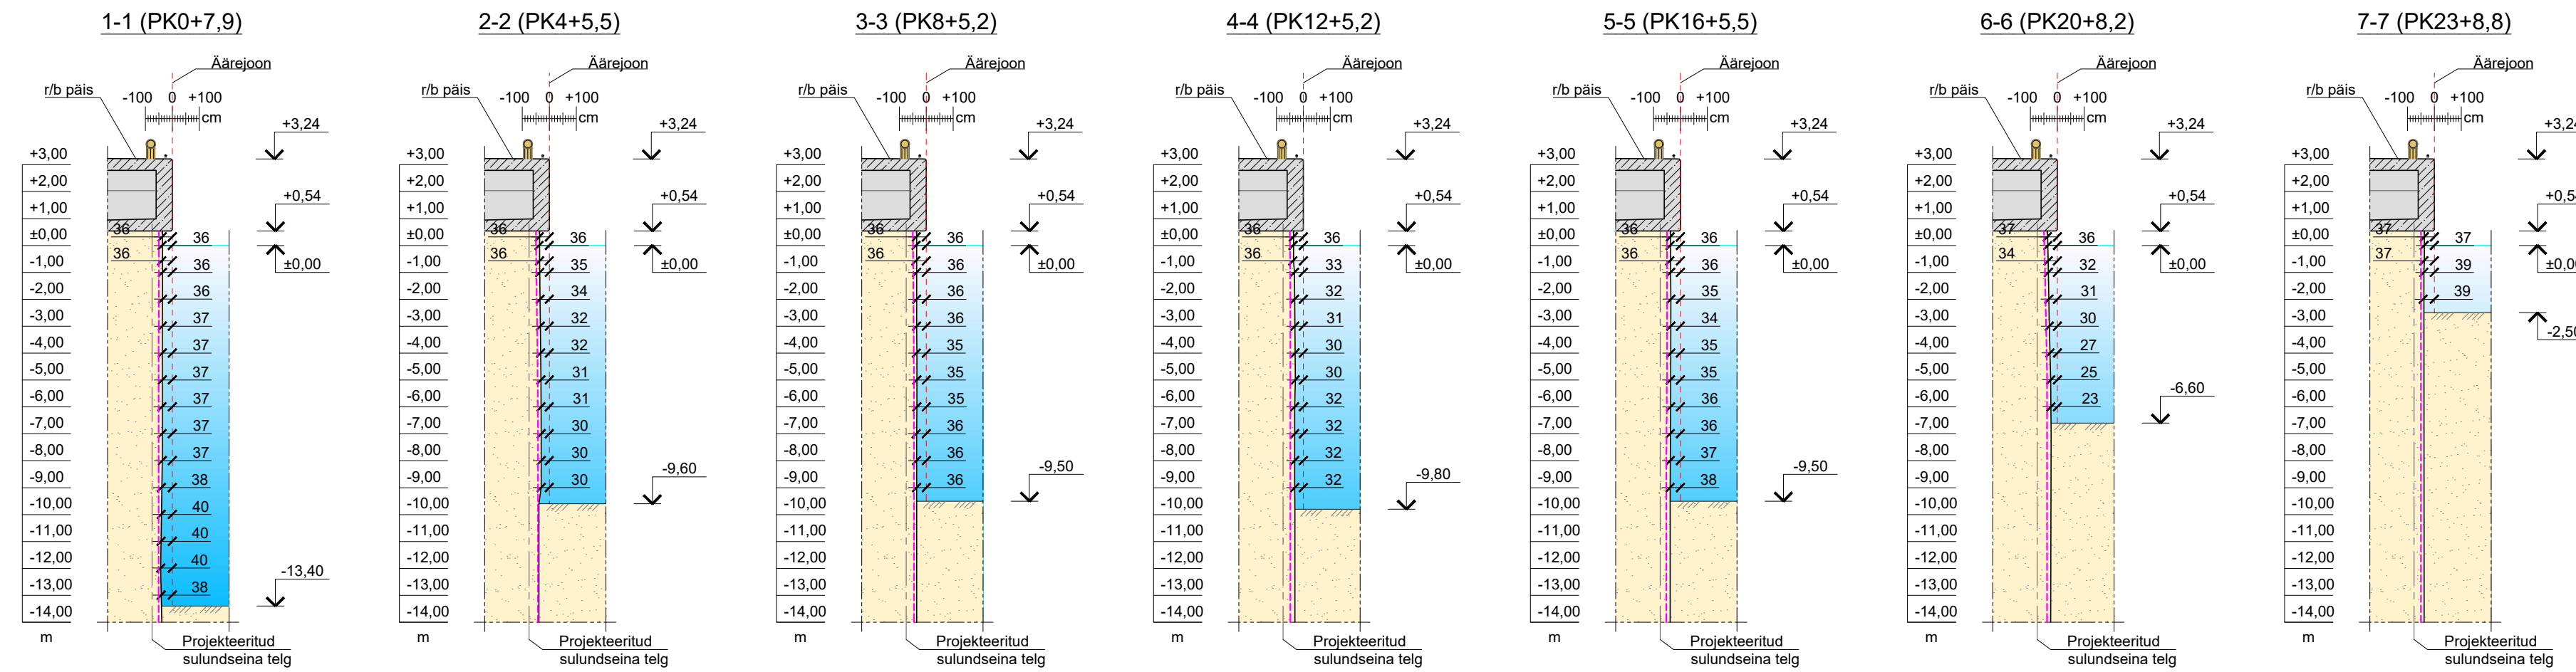
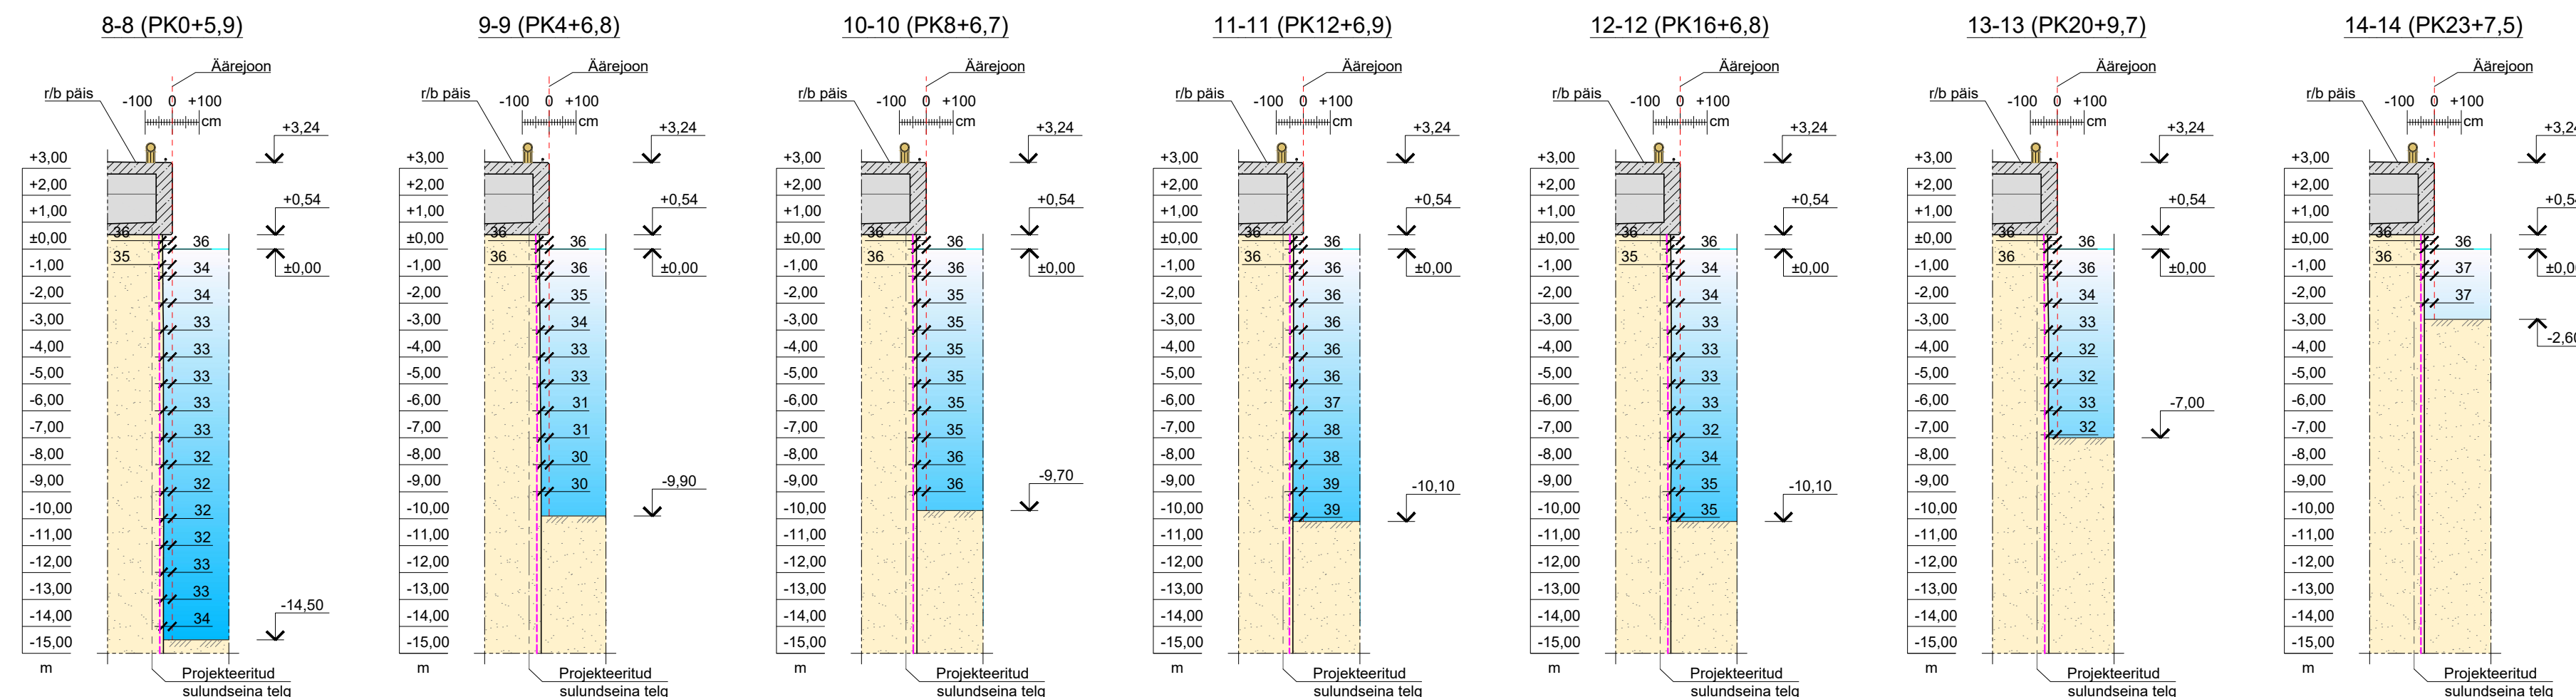
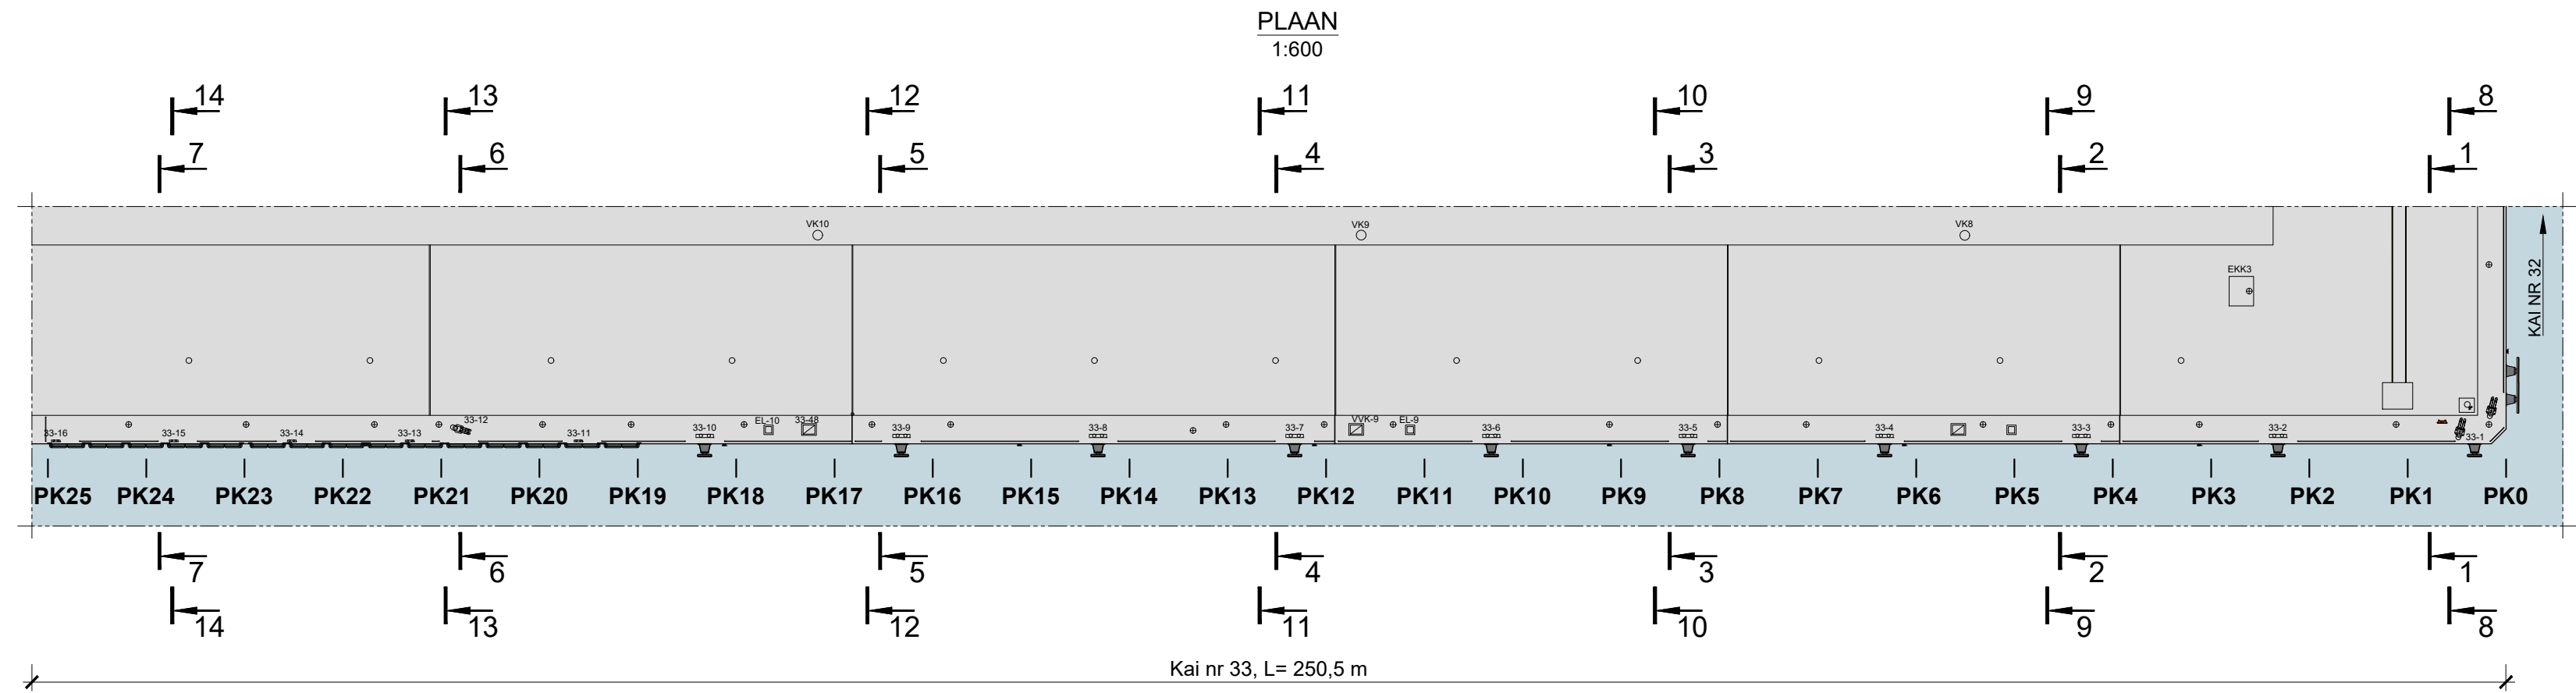
- lõigus PK0...PK8 on seinapüsthälbe alumine serv nihkunud akvatooriumi poole ning lõigus PK12+5m...PK21 on seinapüsthälbe alumine serv nihkunud kalda poole, vaiade- ja sulundi püsthälbe ei ületa 1°;

- ülejäänud lõikudes sein on vertikaalne.

4.1.4. Sulundi ja toruvaiade püsthälve on kuni 1°. Olulisi muutusi torusulundist esiseina läbipainete osas ajavahemikus 2012-2018 pole fikseeritud.

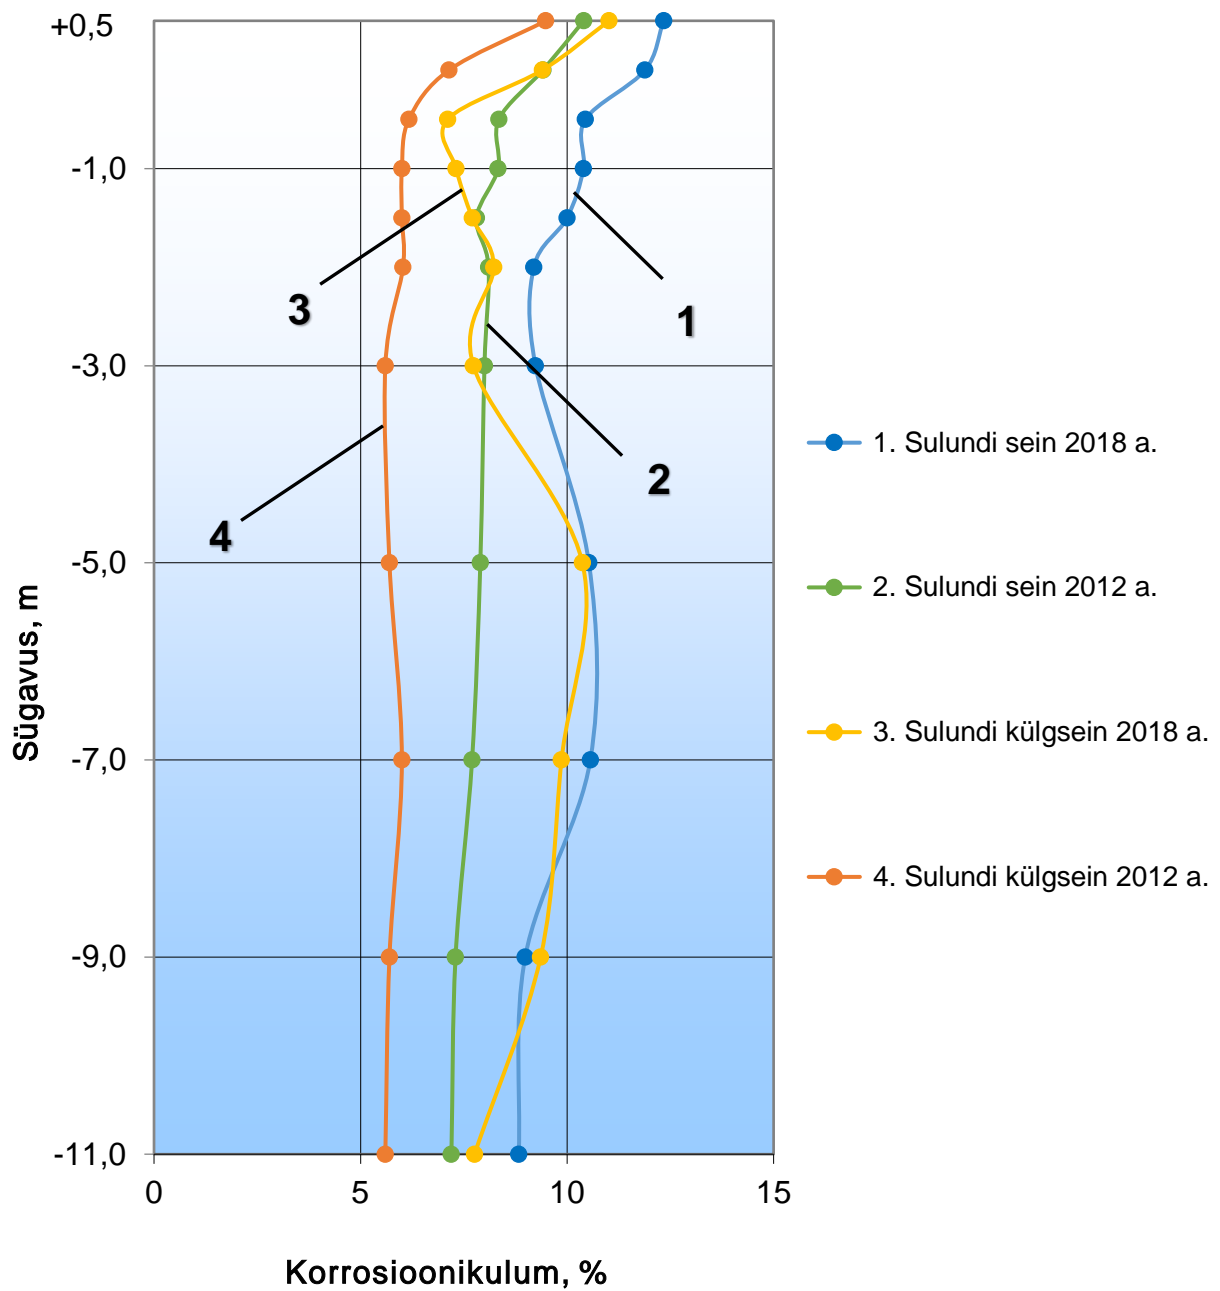
Sulundi metalli korrosiooni muutumise graafik sõltuvalt sügavusest

- muutuval veetasemel ulatub sulundi metalli keskmine korrosioonikulum ca 11% sulundprofiili esialgsest paksusest ning maksimaalne ca 17% (PK12+6,9m);

- veealuses osas (kõrgusmärgist -2,0 m sügavamal) on sulundi korrosioonikulum ca 9% metalli esialgsest paksusest ning toruvaiade puhul ulatub keskmine korrosioonikulum ca 8%;

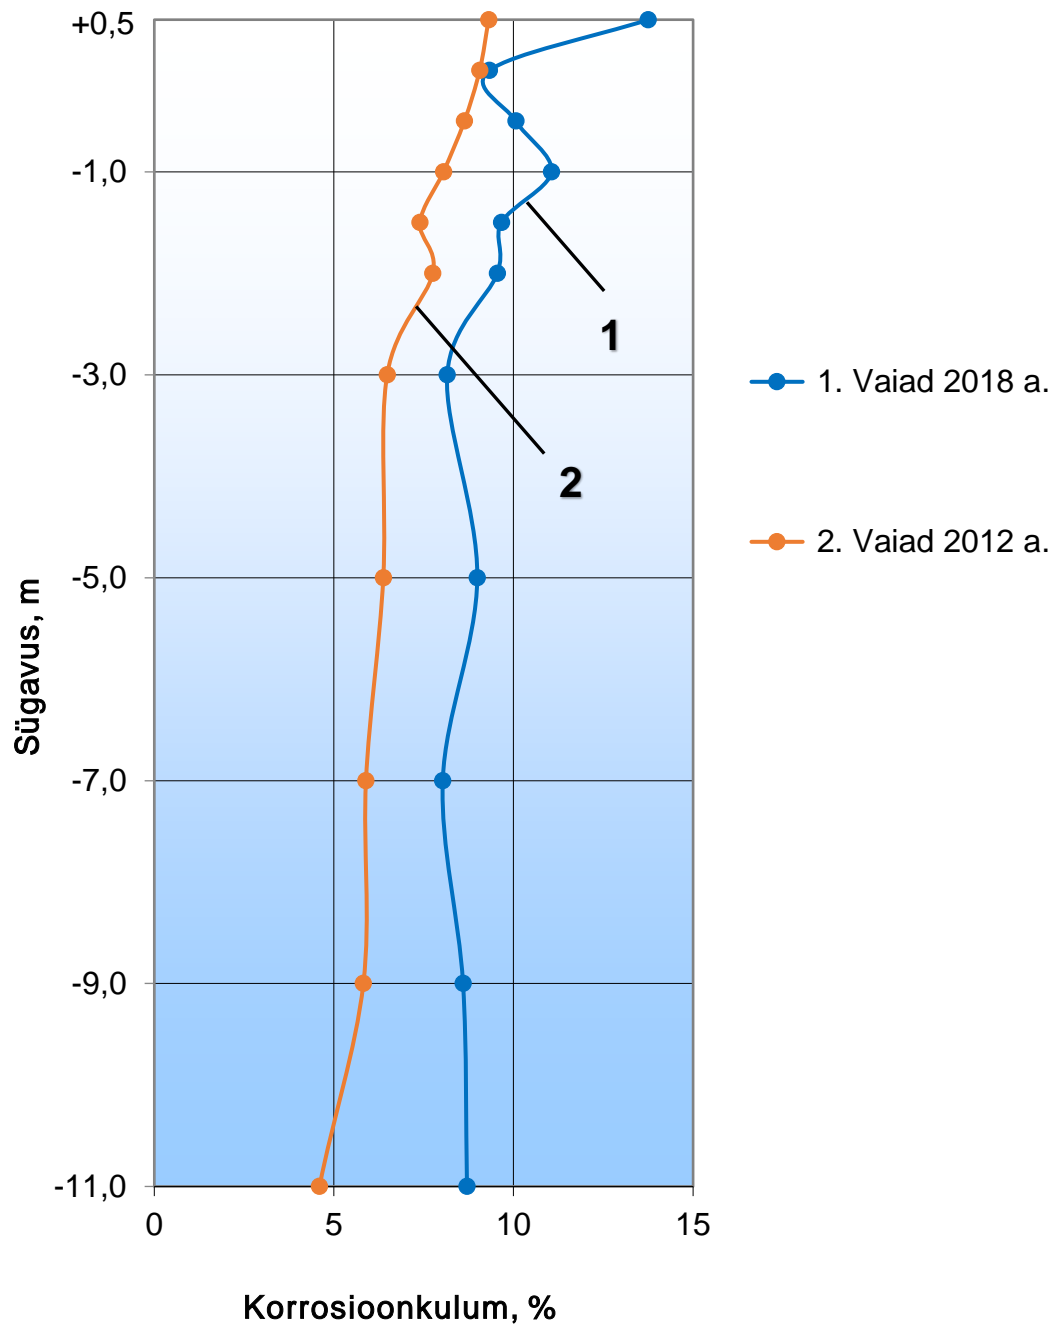
Toruvaiade metalli korrosiooni muutumise graafik sõltuvalt sügavusest

- toruvaiade keskmine korrosioonikulum muutuval veetasemel on ca 11%, maksimaalne aga 18% (PK12+5,2m);
