Töö nr TP/637-18

MUUGA SADAMA KAIDE E HITUSTEHNILISE SEISUKORRA UURINGUD

KÖIDE 2.12

KAI NR 33 REKONSTRUEERIMIS-, REMONT- JA ENNETUSLAHENDUSTE ETTEPANEKUD

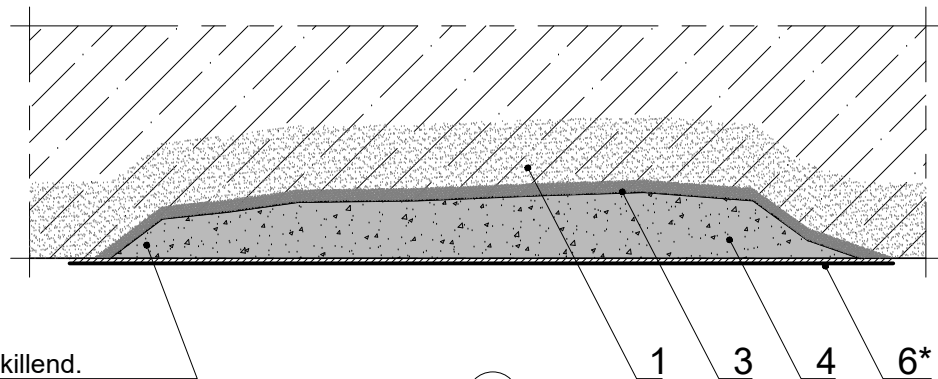
(A)
1:10

Betoonkate killend.
Betooni kaitsekihi kahjustus

- puhastada betoonpind, eemaldada kahjustunud ja lahtine betoon veesurvega või suruõhuga;
- teostada kahjustatud betoonilõigu kontrollmõõdistused;
- immutada betoon korrosiooniinhibiitoriga (pos.1);
- teostada betooni abrasiivpuhastamine;
- katta betoonpind adhesioonkrundiga (pos.3);
- kanda reprofileeritav tsement-polümeersegu betoonpinnale (pos.4);
- kanda hüdroisolatsioonkate remonditud betoonpinnale (pos.6).

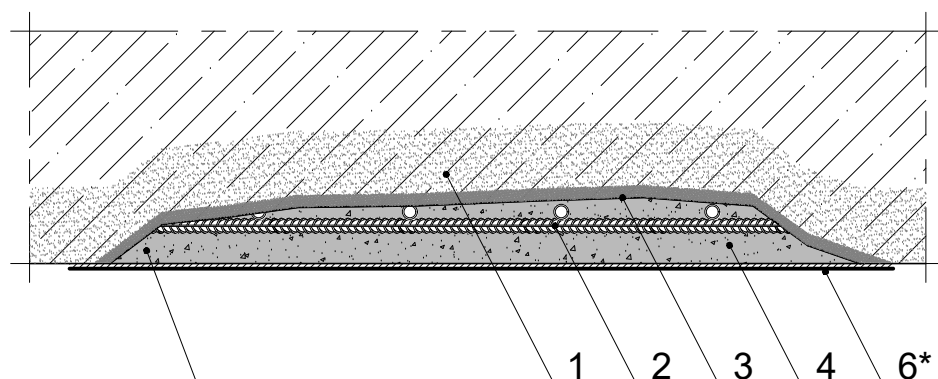
(B)
1:10

Betoonkate killend.
Sarruse paljastumine ja korrosioon

- puhastada betoonpind, eemaldada kahjustunud ja lahtine betoon veesurvega või suruõhuga;
- teostada kahjustatud betoonilõigu kontrollmõõdistused;
- immutada betoon korrosiooniinhibiitoriga (pos.1);
- teostada betooni ja paljandunud sarrusvaraste abrasiivpuhastamine;
- kanda korrosioonikaitsekate armatuurvarastele (pos.2);
- kanda adhesioonkrunt betoonpinnale (pos.3);
- kanda reprofileeritav tsement-polümeersegu betoonpinnale (pos.4);
- kanda hüdroisolatsioonkate remonditud betoonpinnale (pos.6).

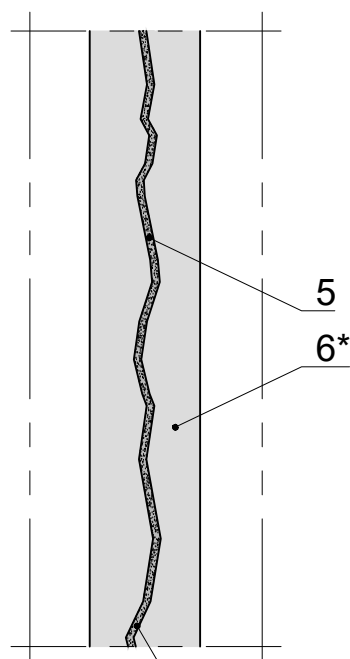
(C)
1:10

Pragu betoonkates
avanemislaiusega ≤ 1,0 mm

- vuukida praod;
- immutada betoon korrosiooniinhibiitoriga (pos.1);
- teostada kuni 1,0 mm laiuste pragude kinnitegemine (pos.5);
- teostada üle 1,0 mm laiuste pragude injekeerimine (pos.5);
- üle 1,0 mm laiused jõupraod: paigaldada polümeer-armeerkanalid Ø20 mm ja liimida sarrusvaras Ø16 B500B (pos.7) sisse sammuga ~400 mm; injekteerida praod (pos.5);
- kanda hüdroisolatsioonkate remonditud betoonpinnale (pos.6).

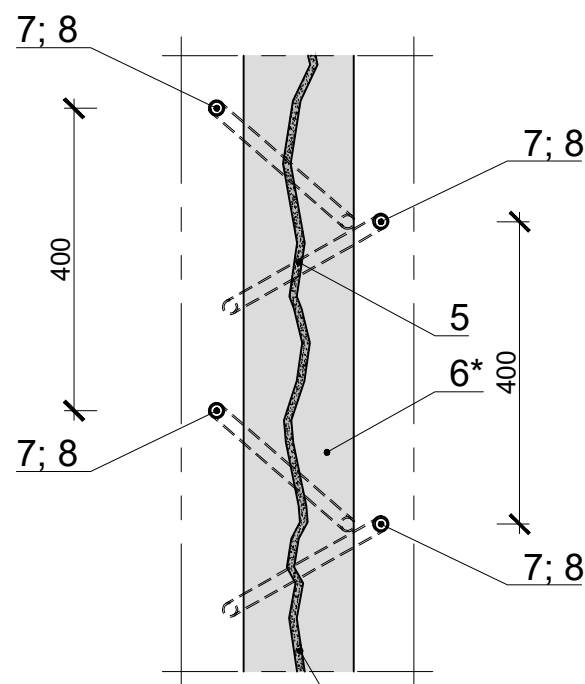
(D)
1:10

Pragu betoonkates
avanemislaiusega > 1,0 mm
