AS-i Tallinna Sadam tellimusel (14.04.2018.a. Leping nr 11918) tehti Muuga sadama kaide 1A, 3, 4, 5, 6, 8, 11, 12, 13, 31, 32, 33 seisukorra uurimistööd ning koostati vajalike rekonstrueerimis-, remont- ja ennetuslahenduste ettepanekud.

Käesolev köide on töö „Muuga sadama kaide 1A, 3, 4, 5, 6, 8, 11, 12, 13, 31, 32, 33 ehitustehnilised uuringud. Rekonstrueerimis-, remont- ja ennetuslahenduste ettepanekute koostamine“ raames valminud uurimis- ja projektdokumentatsiooni osaks.

Muuga sadama kaid nr 1A, 3, 4, 5, 6, 8, 11, 12, 13, 31, 32, 33
 Remonttööde ajagraafik, töömahtude ja -maksumuste hinnangud
 GT Corporation SE, 08.2018
 Töö nr EK/638-18. Köide 3

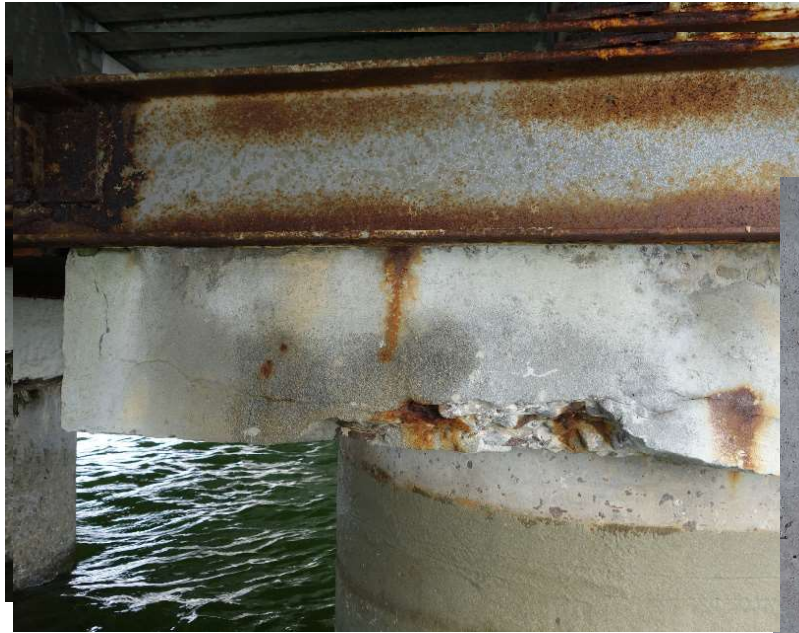
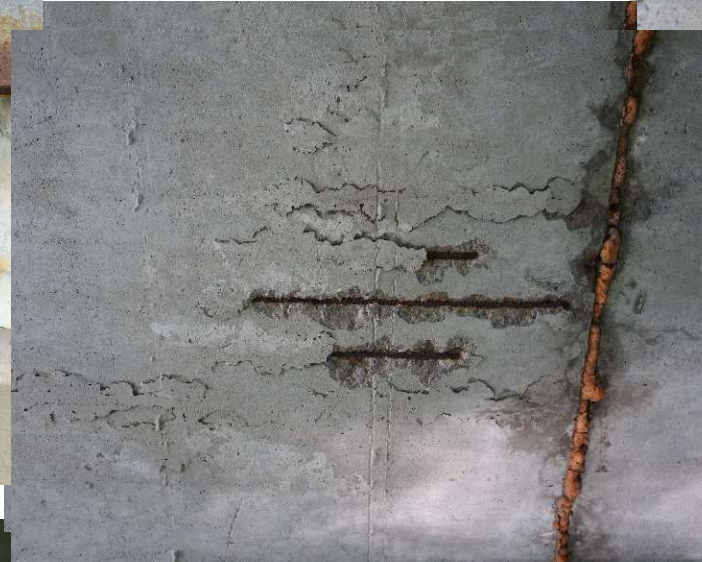
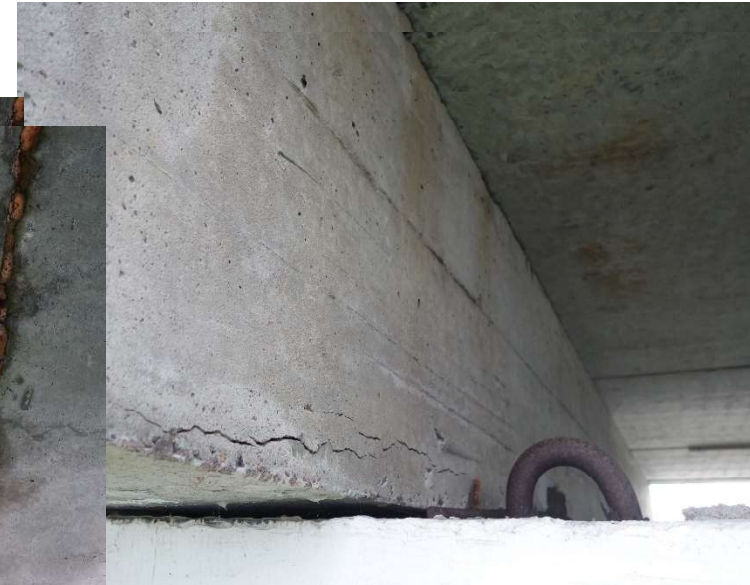
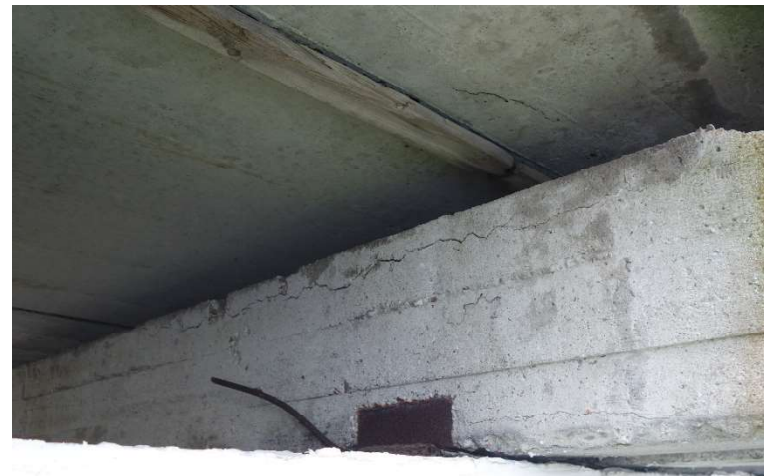
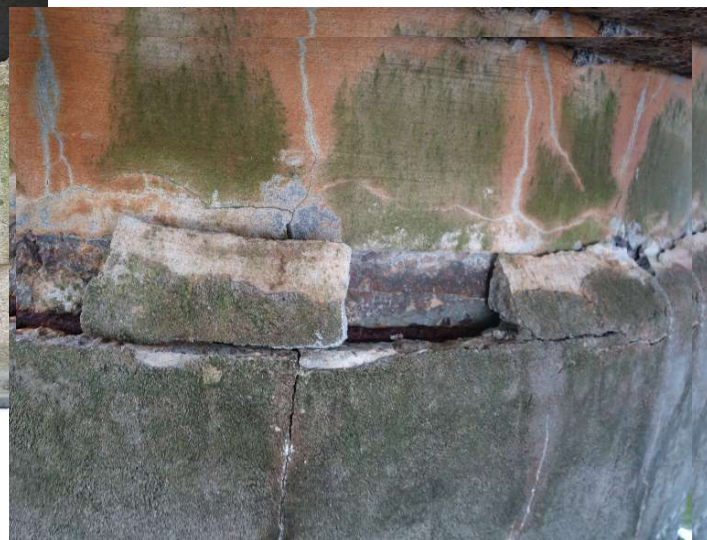
KAI 1A

- vaiade, kapiteelide, estakaadi plaatide, riigel- ja põiktalade vigastused;
- paalide ja tehnoloogiliste platvormide r/b päise alumise pinna vigastused

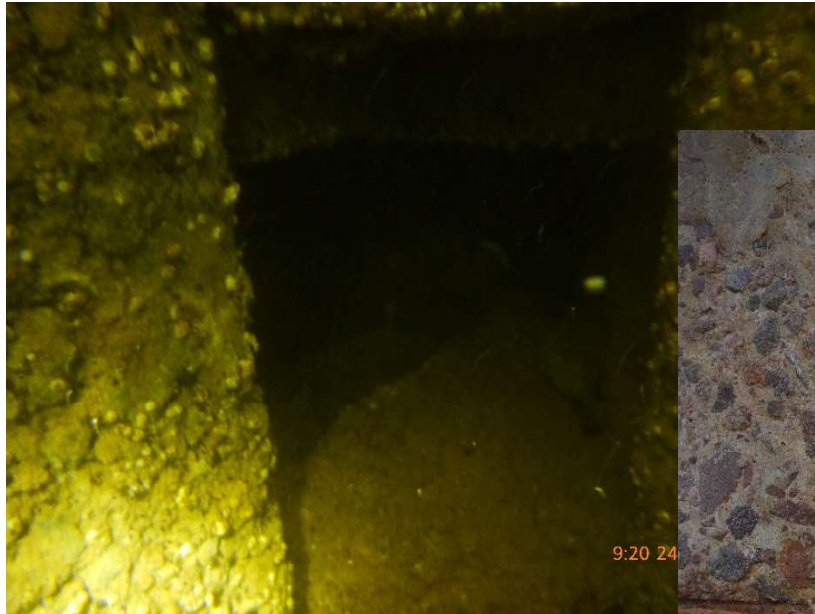
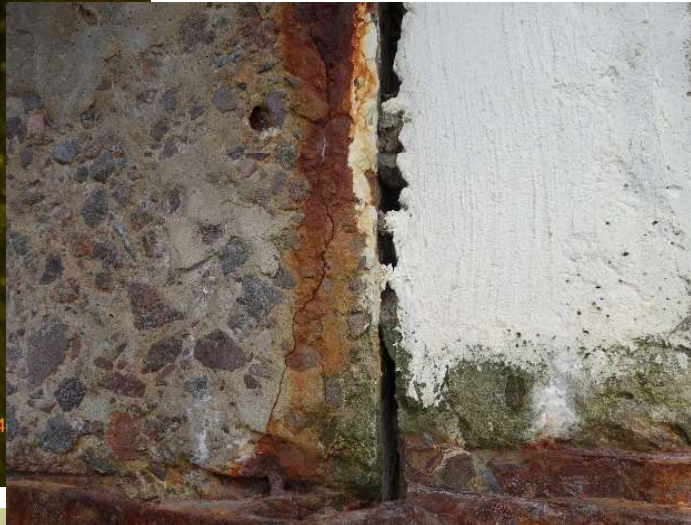
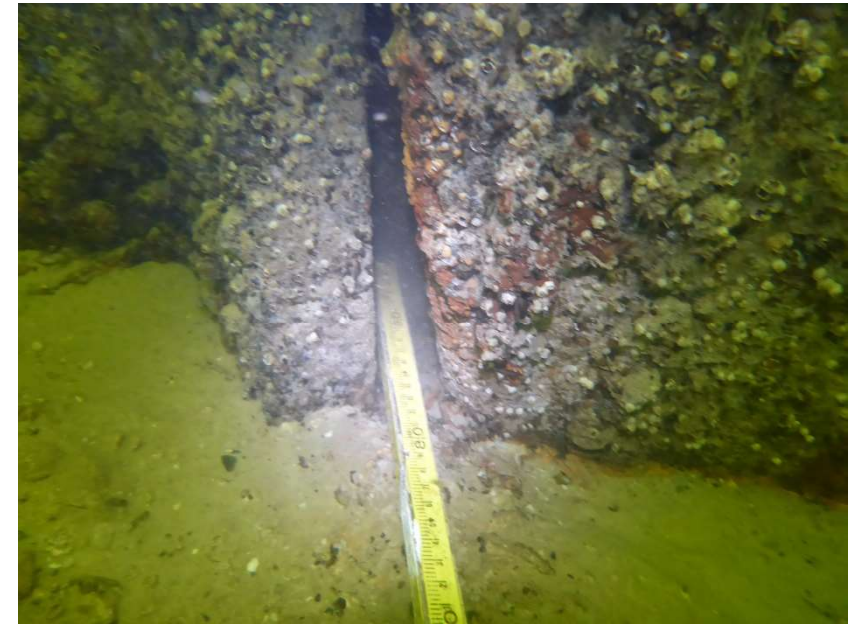
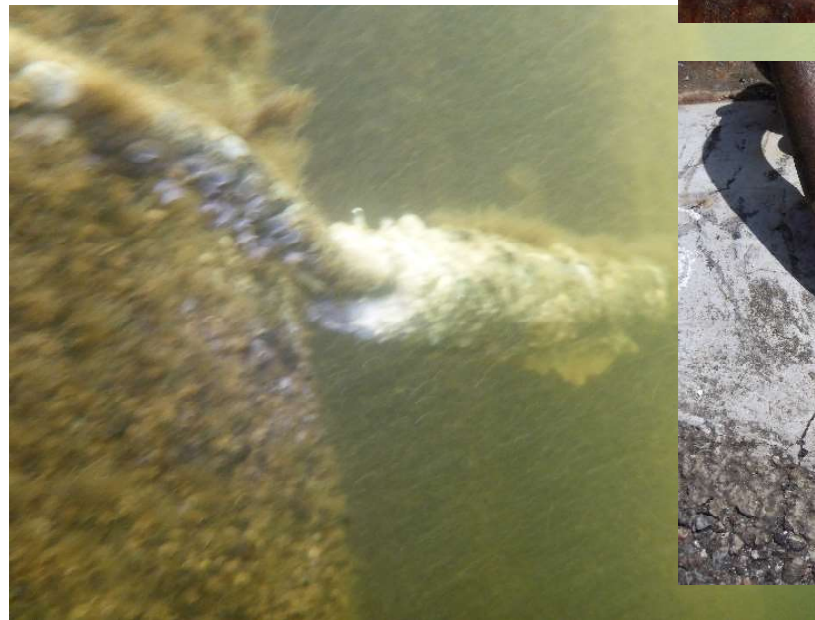
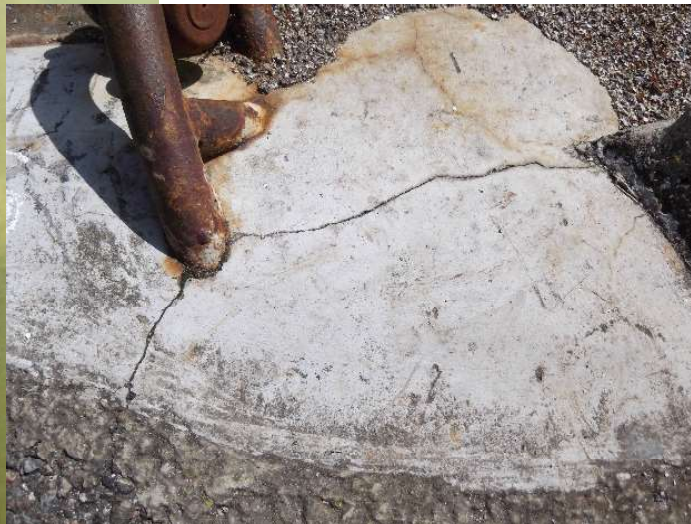
KAI 3

- äärejoonest välja ulatuv sulundsein ning sulundseina suured läbipainded kõrgus-märkidel miinus 3,0...5,0m ;
- läbivad vigastused esiseinas;
- esiseina protektorivöö vigastused;
- esiseina metalli korrosioon veealuses osas;
- r/b päise kahjustused;
- gabioonide vigastatud

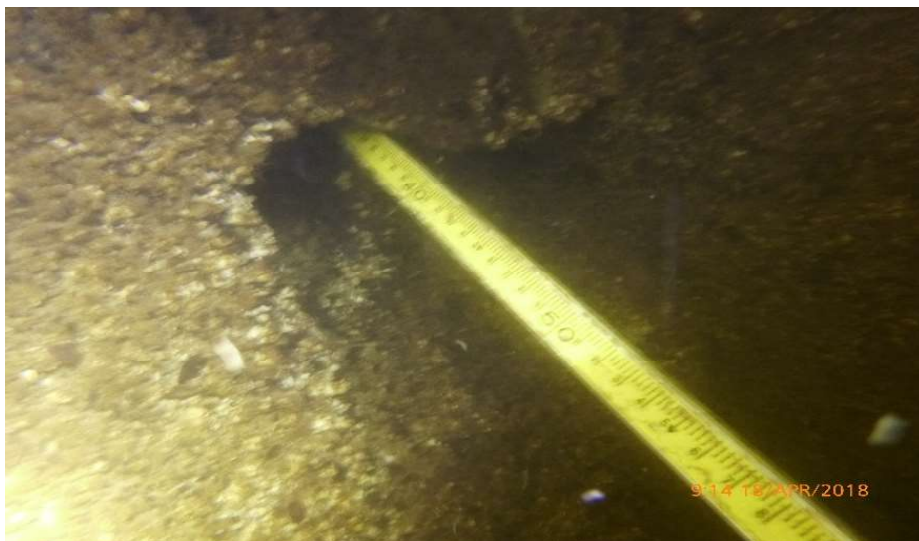
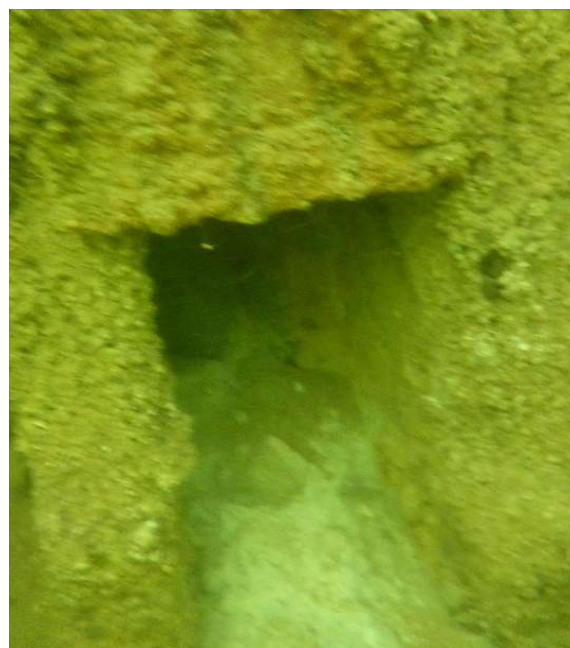
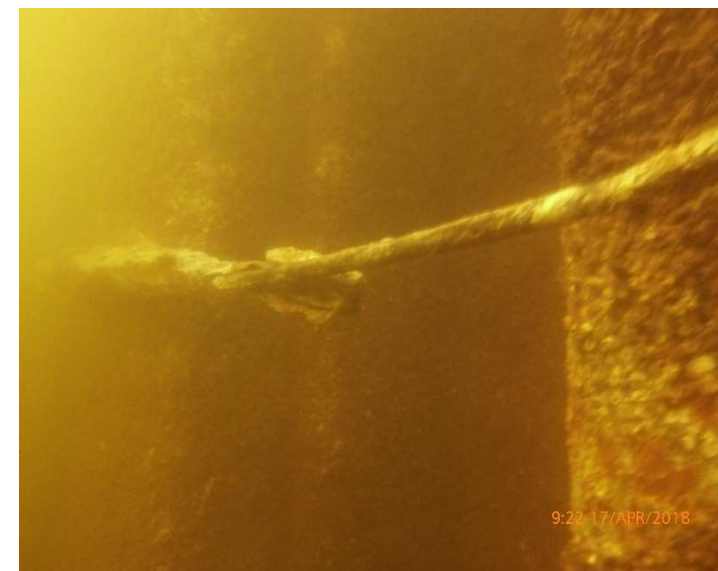
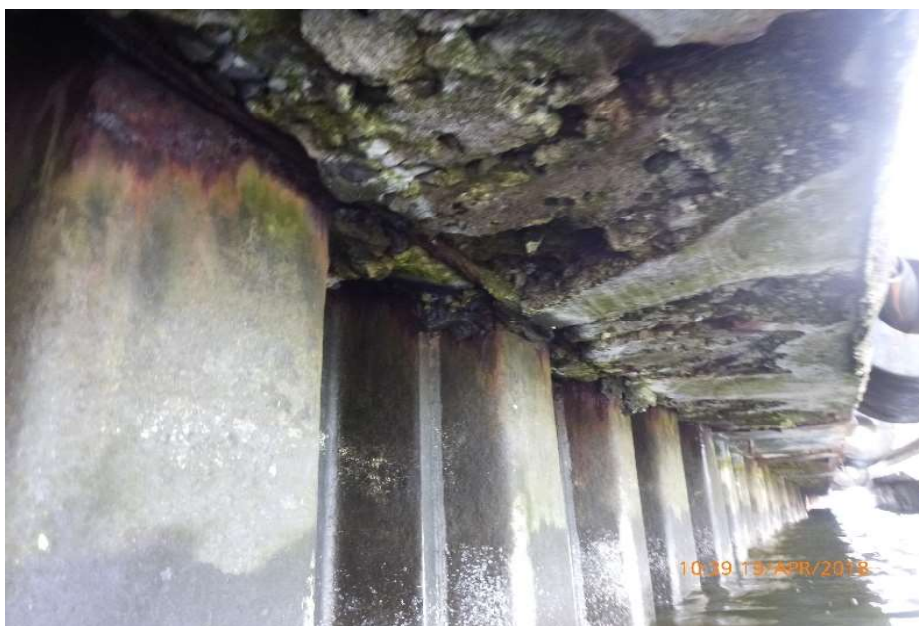
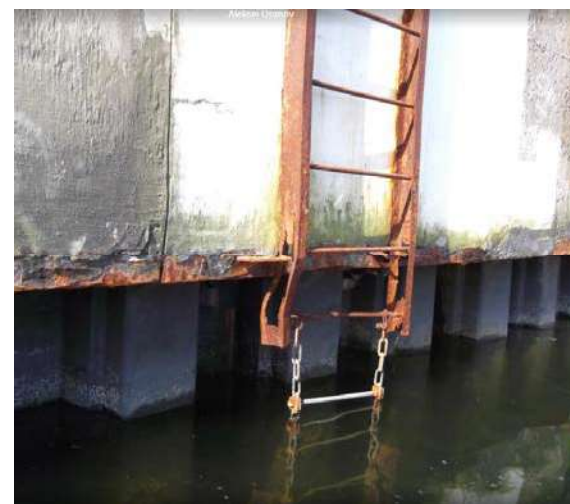
KAI 4

- läbivad vigastused esiseinas;
- sulundseina suured hälbed püstsüünast;
- esiseina protektorivöö vigastused;
- esiseina metalli korrosioon veealuses osas;
- gabioonide vigastused;
- r/b päise kahjustused;
- setted süvaveeväljalasketorus HA-150 ja tagala kaevus;
- redelite vigastused.

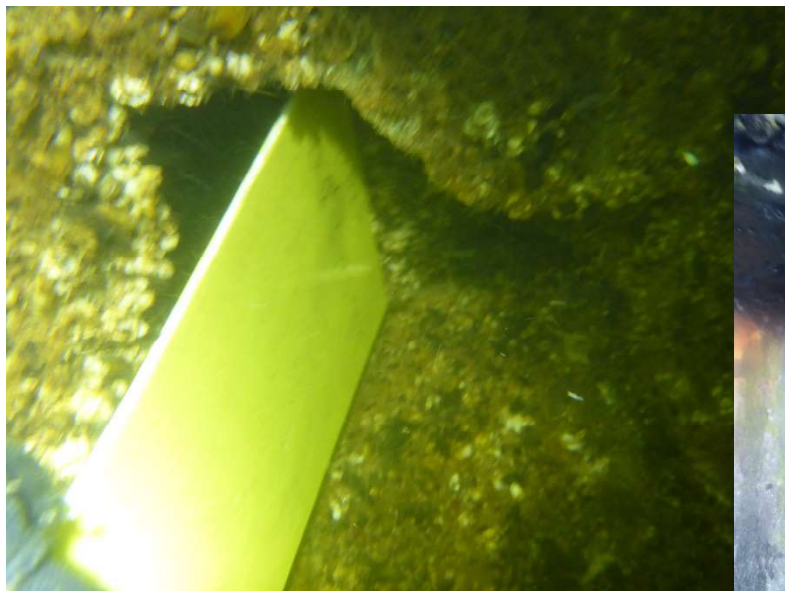
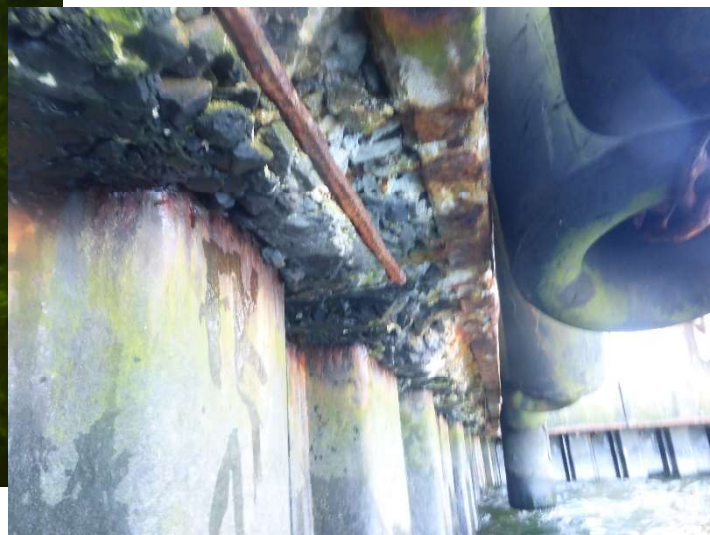
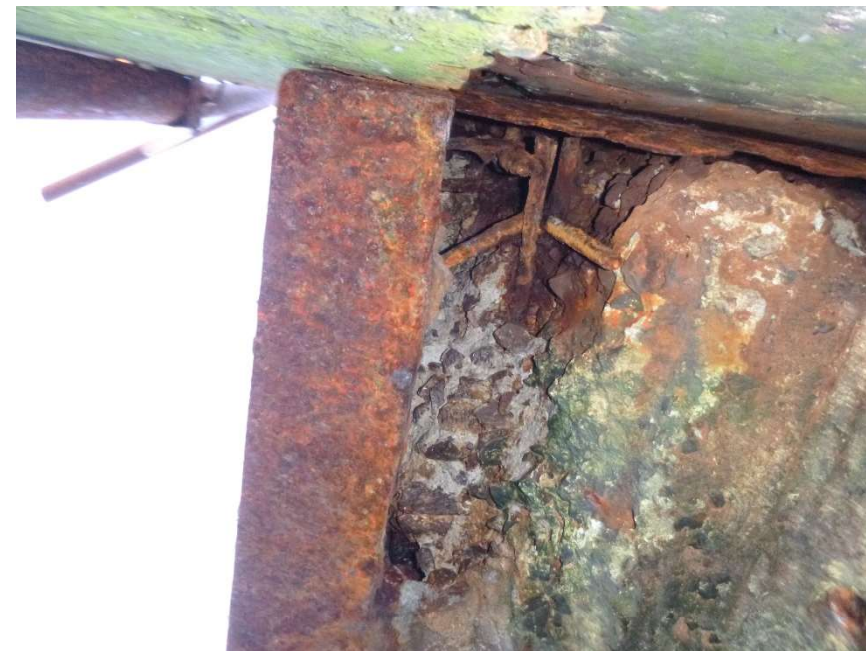
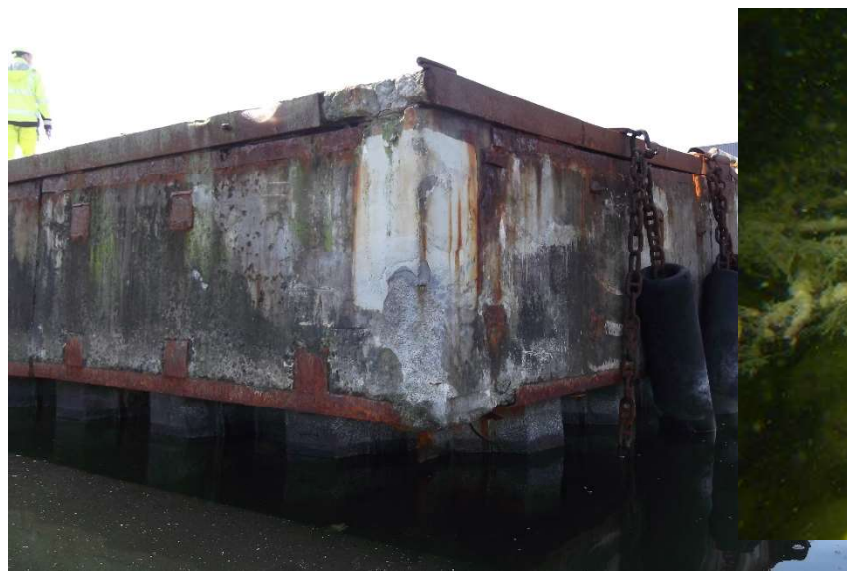
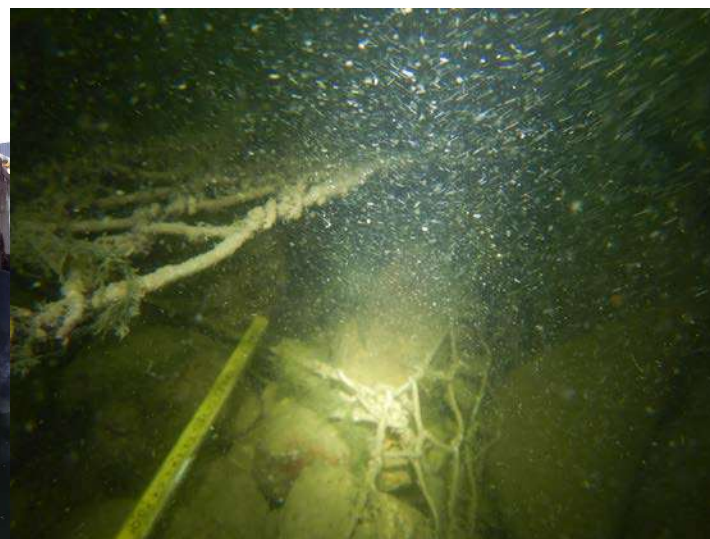
KAI 5

- läbivad vigastused esiseinas;
- sulundseina suured hälbed püstsüünast;
- esiseina protektorivöö vigastused;
- esiseina metalli korrosioon veealuses osas;
- gabioonide vigastused;
- r/b päise kahjustused;
- väljauhtmised merepõhjas rambi nurga piirkonnas ning põhjakindlustuse plaadi all

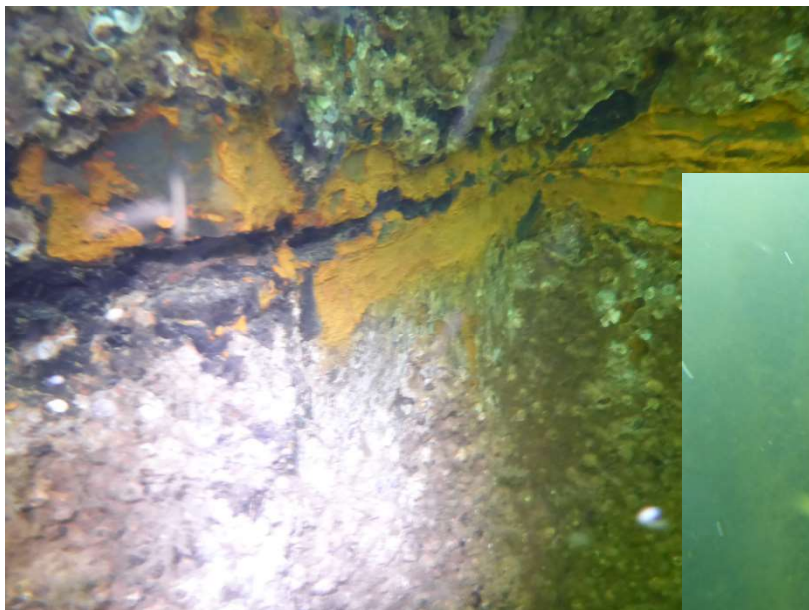
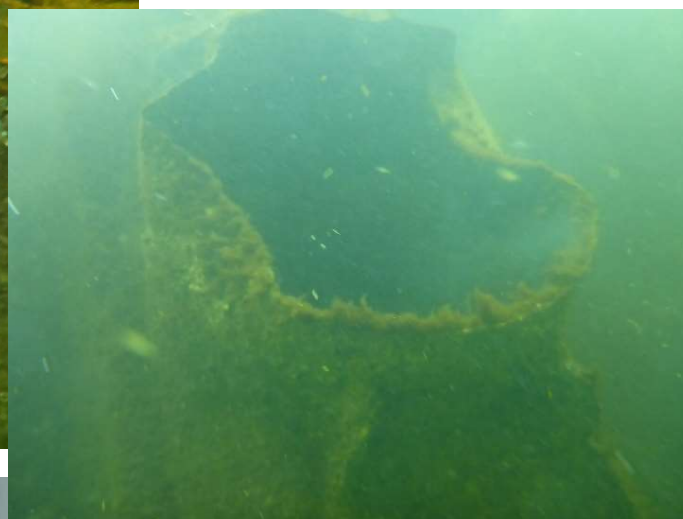
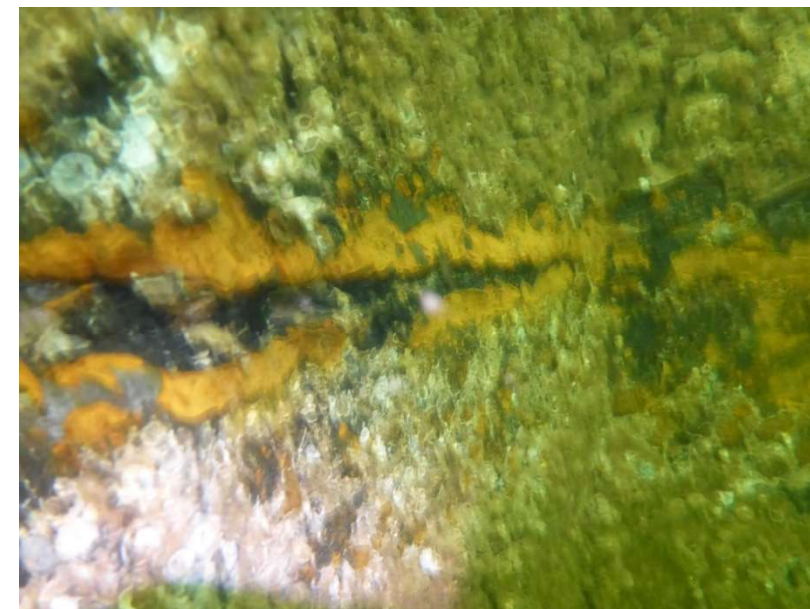
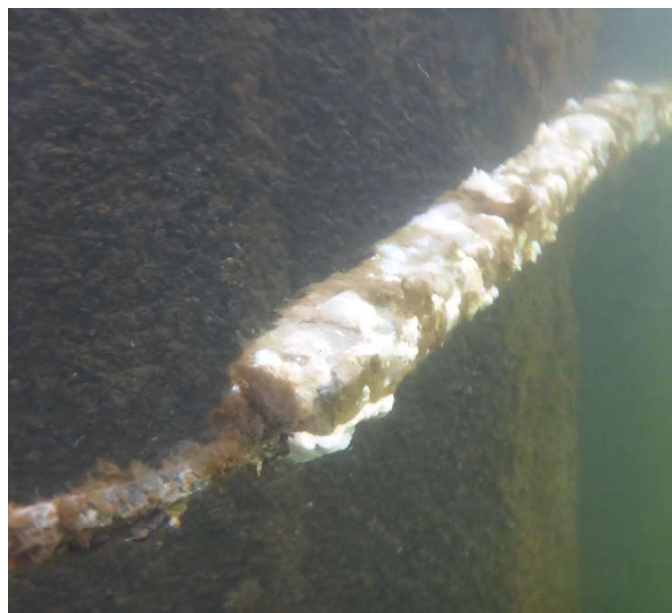
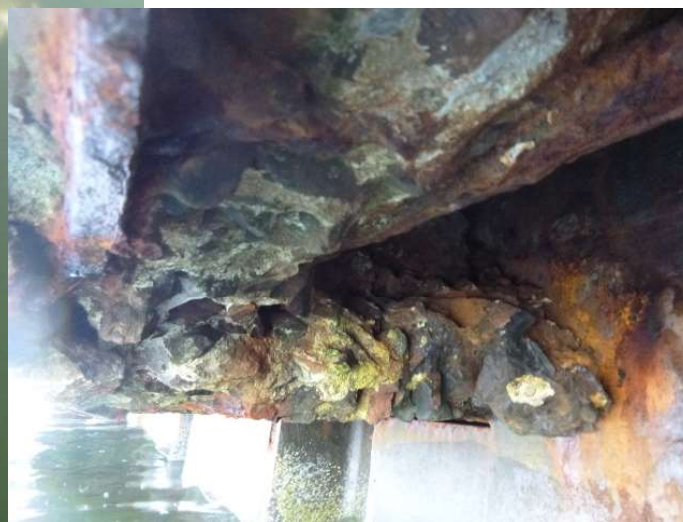
KAI 6

- läbivad vigastused esiseinas (sügavustel miinus 5,3...5,5 m);
- äärejoonest välja ulatuv sulundsein (PK1...PK5) ning sulundseina suured läbipained kõrgusmärkidel miinus 4,0...7,0m (PK10...PK14);
- esiseina protektorivöö kulum;
- esiseina metalli korrosioon veealuses osas;
- r/b päise kahjustused;
- kõrvalised esemed merepõhjas;
- setted süvaveeväljalasketorus TL6-1 ja kaevus;
- redeli deformatsioon

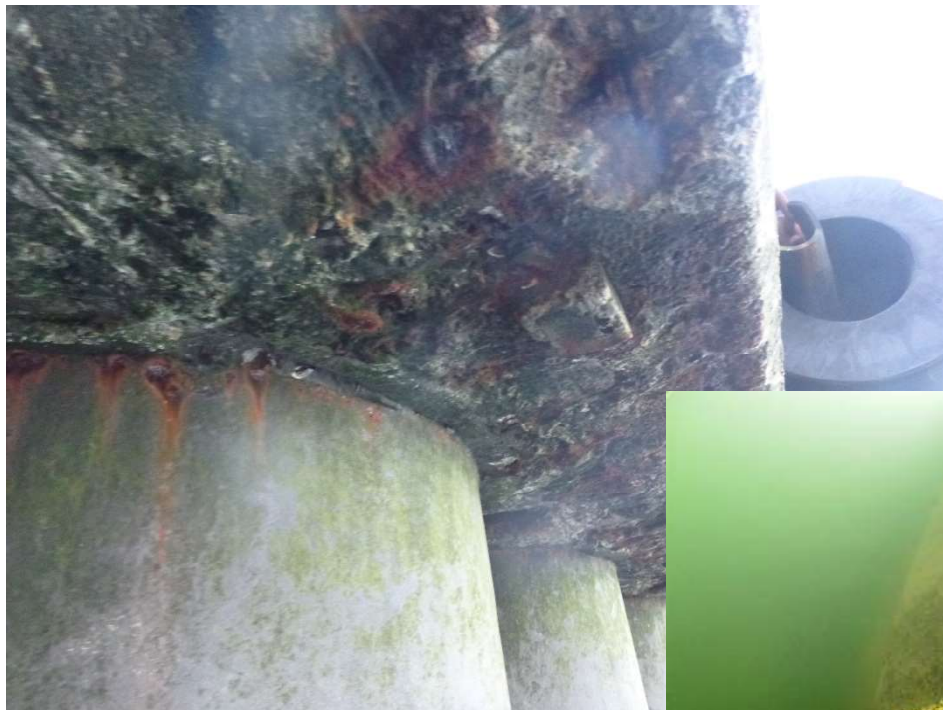
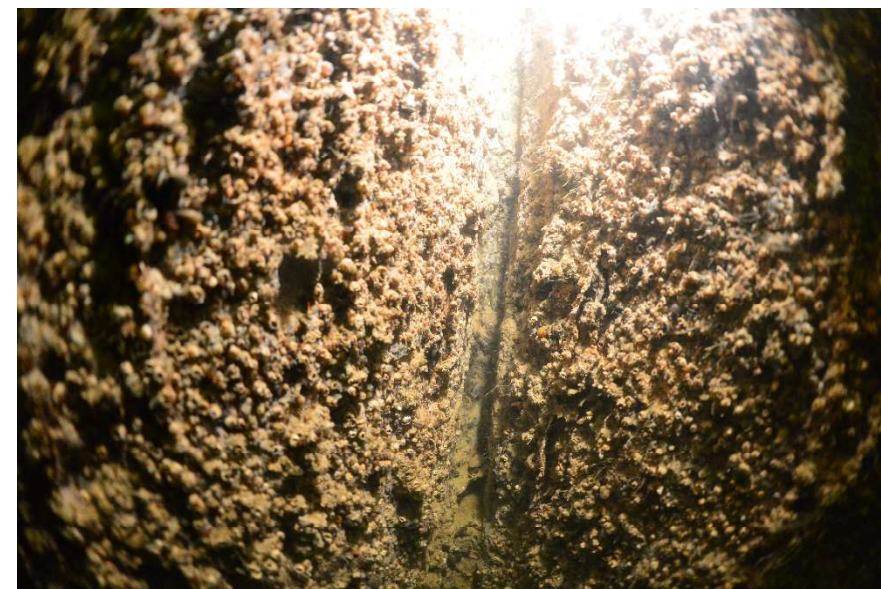
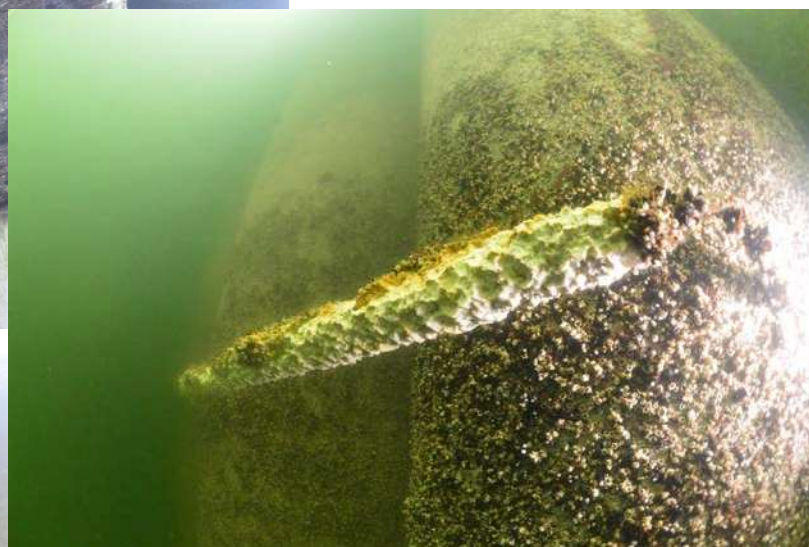
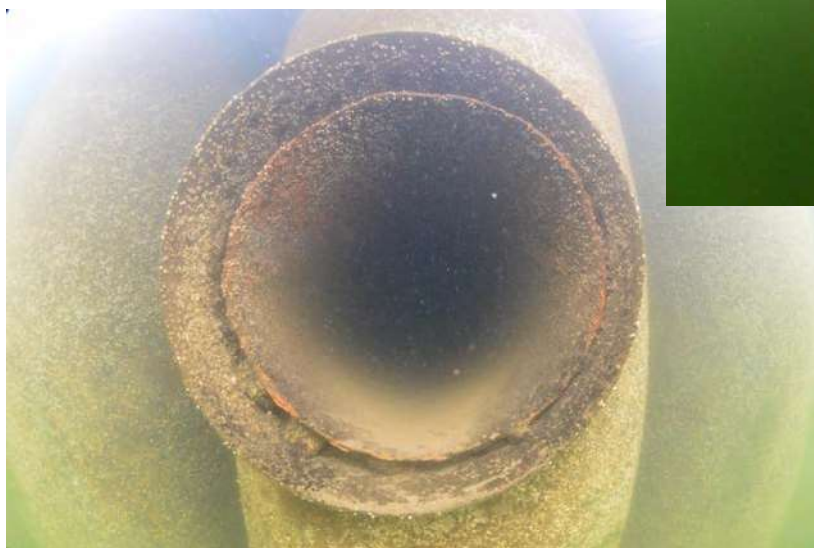
KAI 8

- läbivad vigastused esiseinas
- esiseina protektorivöö vigastused;
- esiseina metalli korrosioon veealuses osas;
- r/b päise kahjustused;
- lõigus PK21...PK27 merepõhja sügavused on projekteeritud kõrgusmärgist kuni 1,2 m võrra sügavamad;
- setted ja kõrvalised esemed süvaveeväljalasketorudes TL050 ja TL052

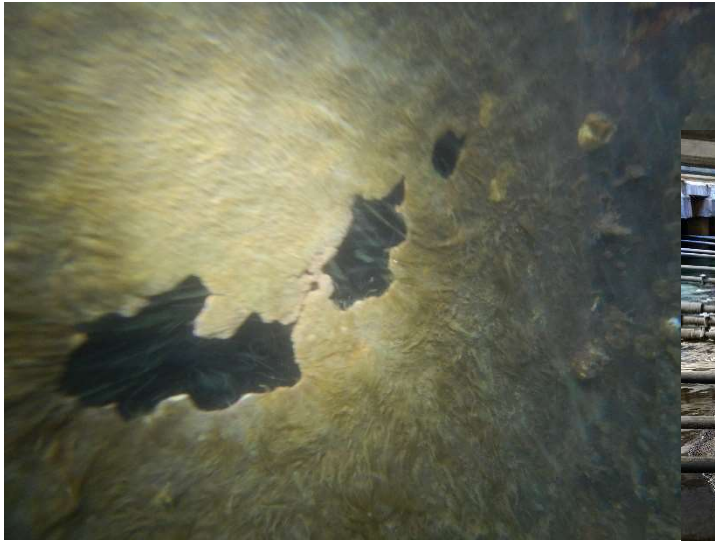
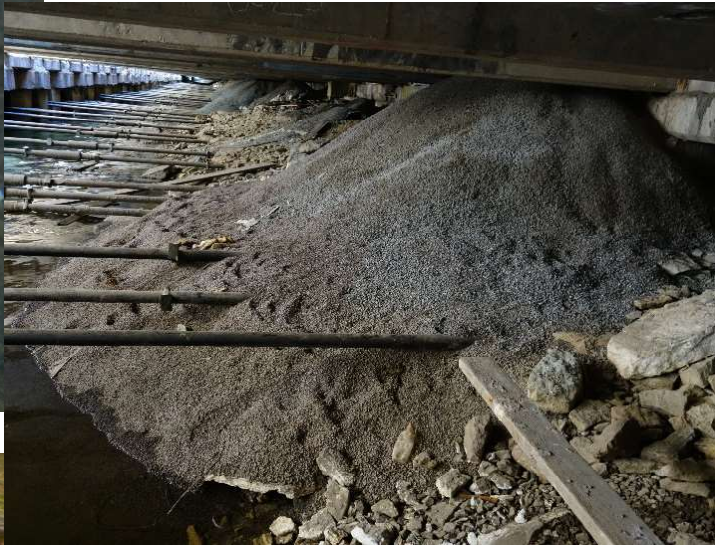
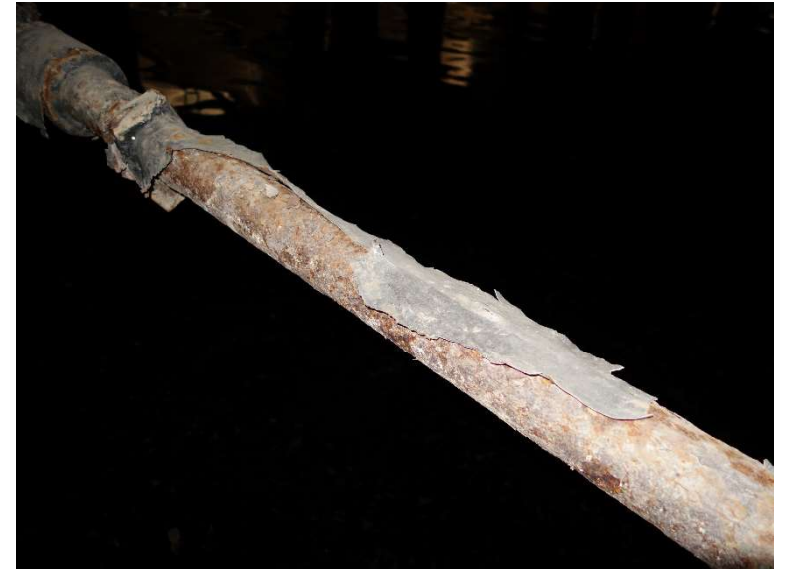
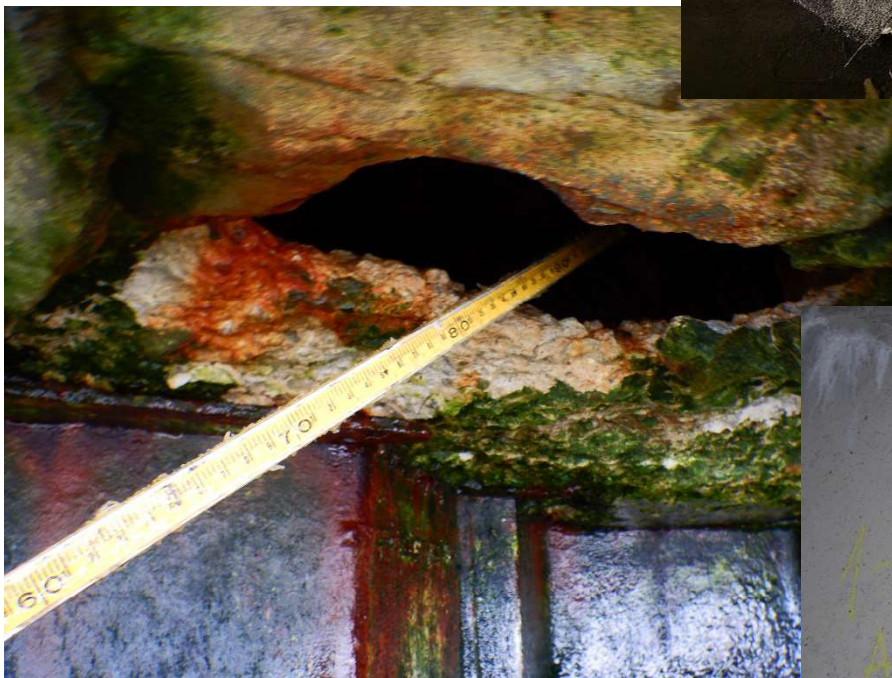
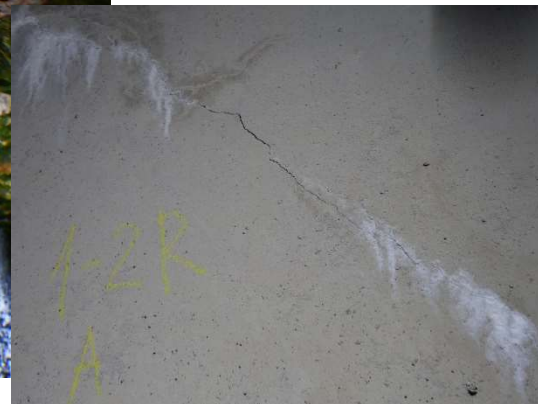
KAI 11

- läbivad vigastused esiseinas;
- jaotusvöö vigastused;
- ankrutõmbide korrosioon ja vigastused;
- esiseina protektorivöö vigastused;
- esiseina metalli korrosioon vealuses osas;
- arenenud praod paneelide ribidel;
- r/b prismavaiade 2. tüüpi kahjustused;
- lokaalsed kahjustused kapiteelidel, riigeltaladel ja paneelide alumisel pinnal;
- kaialuses osas asuva üleliigse pinnase surve ankrutele ja esiseinale;
- r/b päise lokaalsed kahjustused

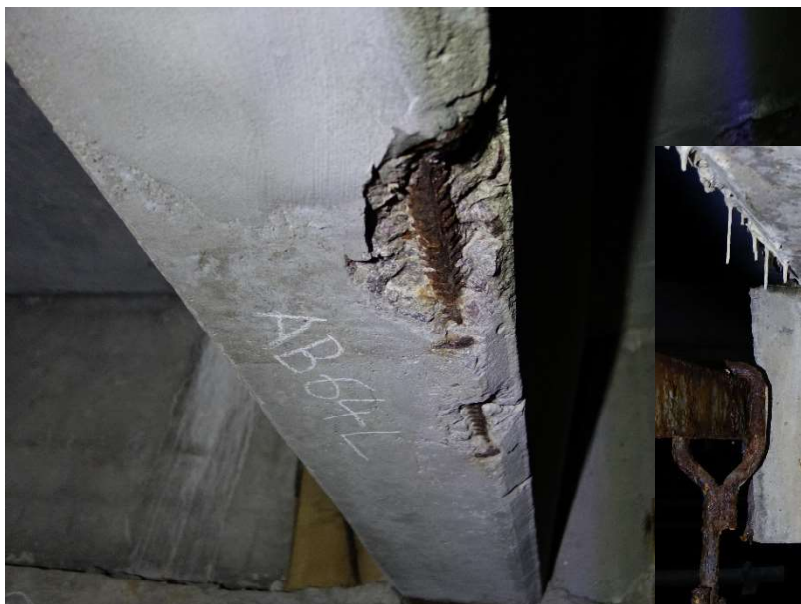
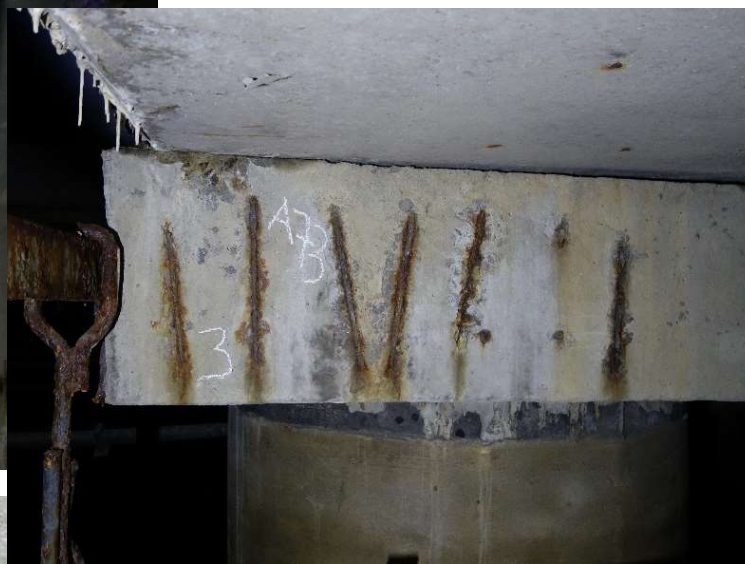
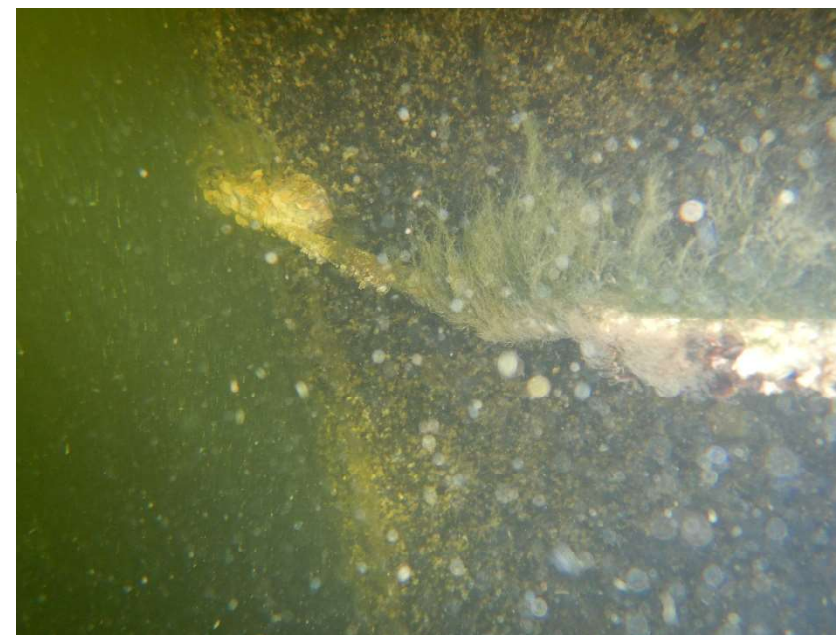
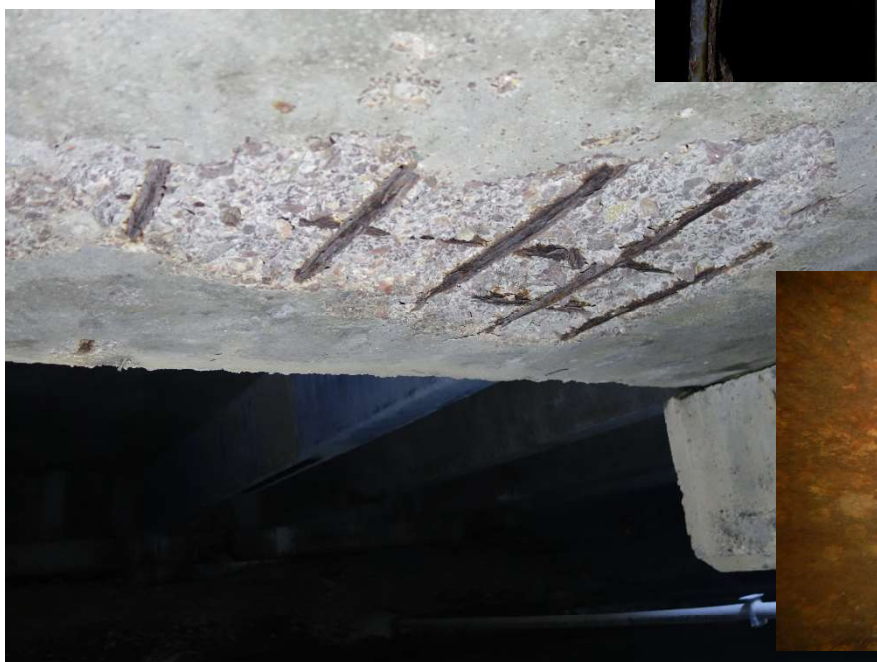
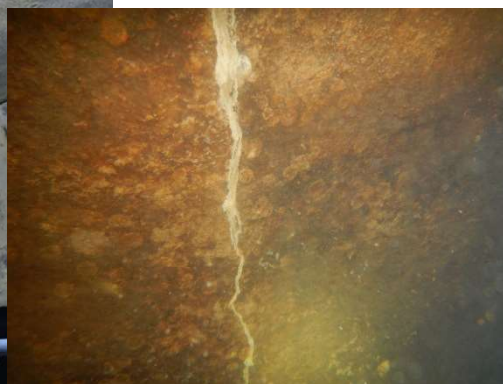
KAI 12

- ankrutõmbide korrosioon ja vigastused;
- kaialuses osas asuva üleliigse pinnase surve ankrutele ja esiseinale;
- jaotusvöö vigastused;
- esiseina protektorivöö vigastused;
- esiseina metalli korrosioon vealuses osas;
- arenenud praod paneelide ribidel;
- r/b vaiade 3. ja 2. tüüpi kahjustused;
- lokaalsed kahjustused kapiteelidel, riigetaladel ja paneelide alumisel pinnal;
- r/b päise lokaalsed kahjustused

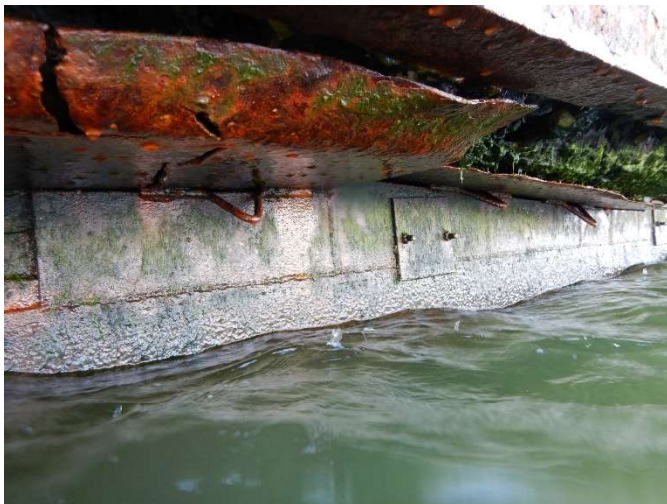
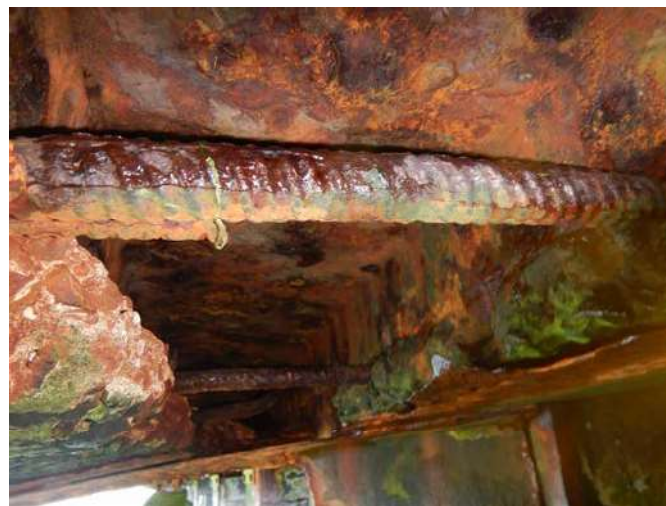
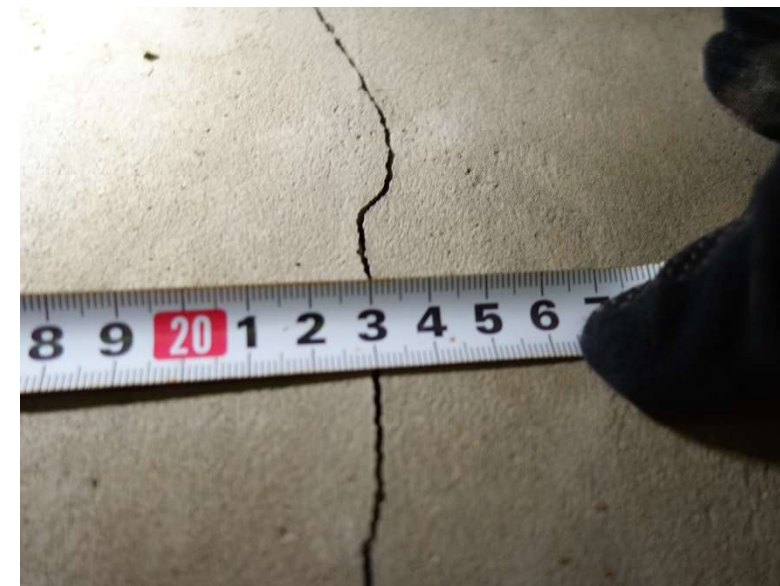
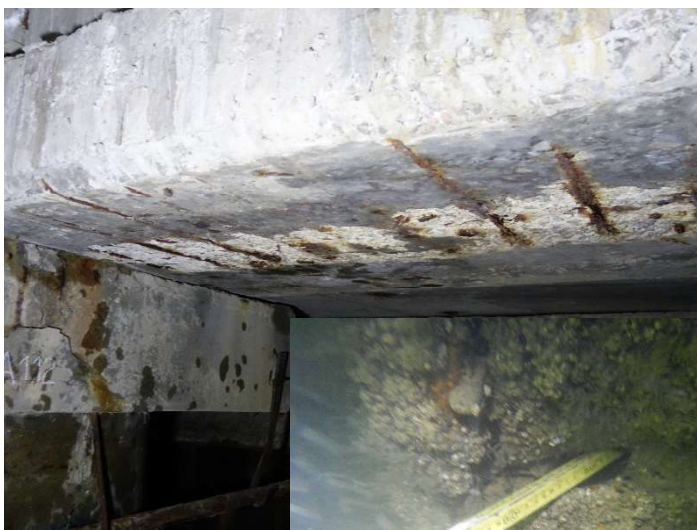
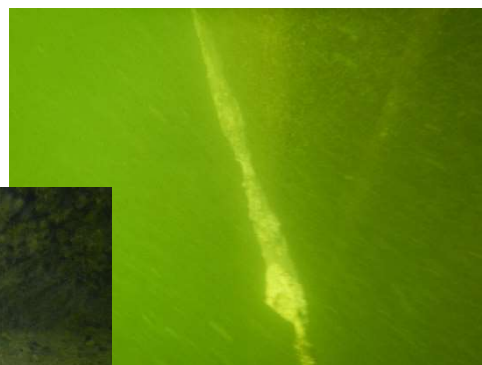
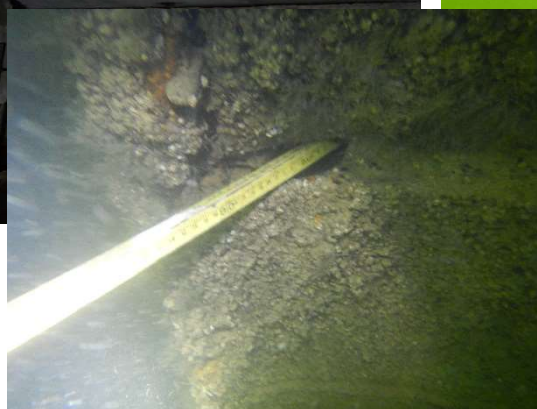
KAI 13

- läbivad vigastused esiseinas;
- jaotusvöö vigastused;
- ankrutõmbide korrosioon ja vigastused;
- esiseina metalli korrosioon veealus osas;
- esiseina protektorivöö vigastused ja kulum;
- arenenud praod paneelide ribidel;
- kaialuses osas asuva üleliigse pinnase surve ankrutele ja esiseinale;
- r/b vaiade 3. ja 2. tüüpi kahjustused;
- lokaalsed kahjustused kapiteelidel, riigetaladel ja paneelide alumisel pinnal;
- r/b päise lokaalsed kahjustused;
- setted süvaveeväljalasketorus TL054 ja kaevus

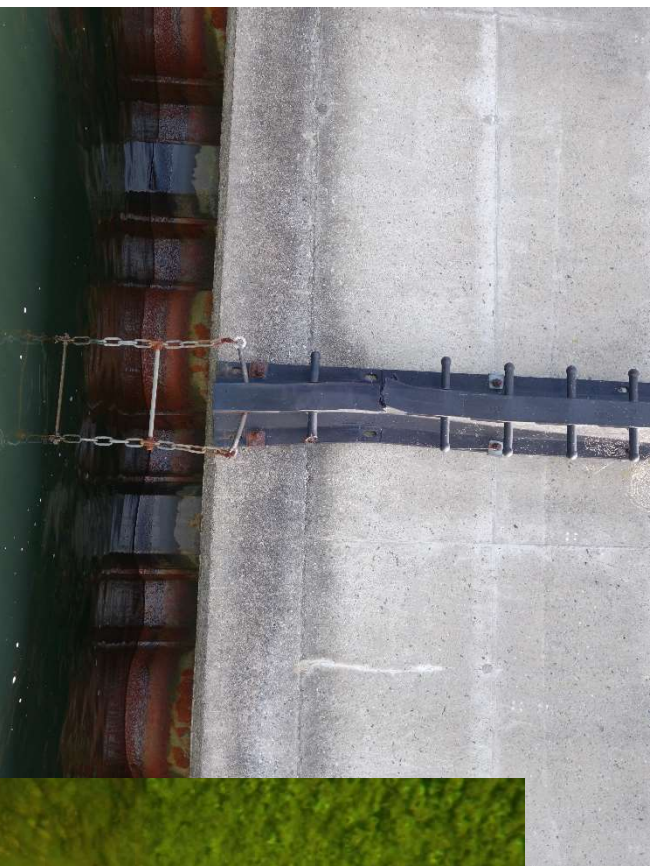
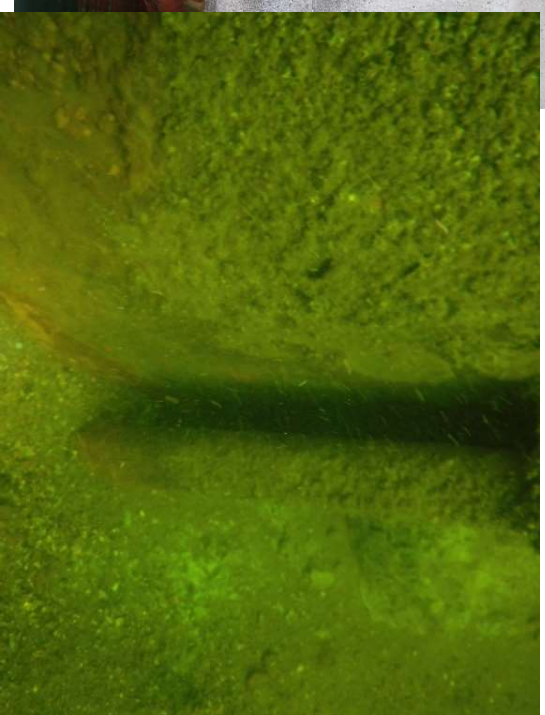
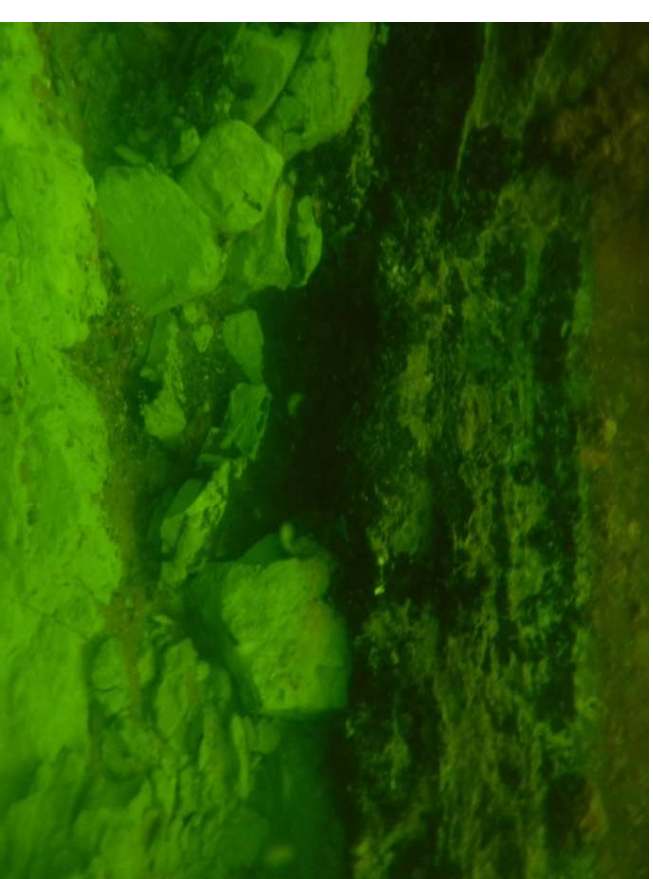
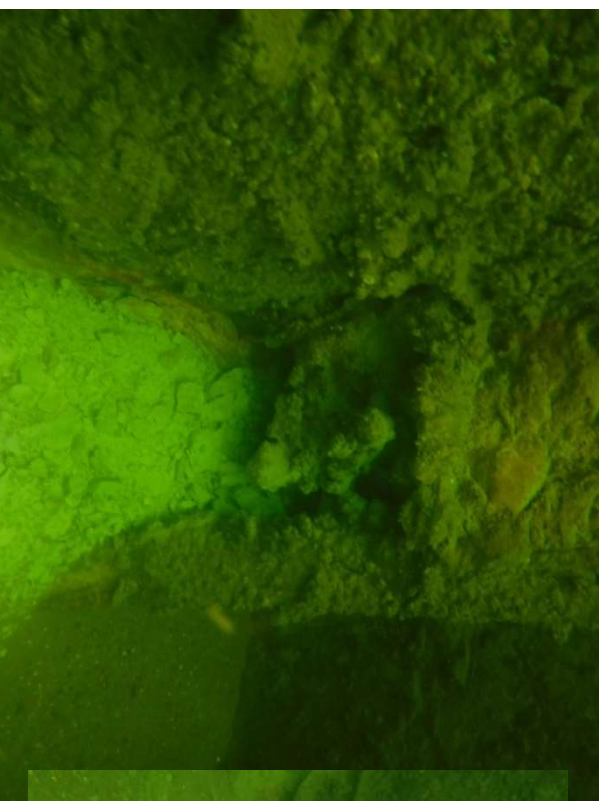
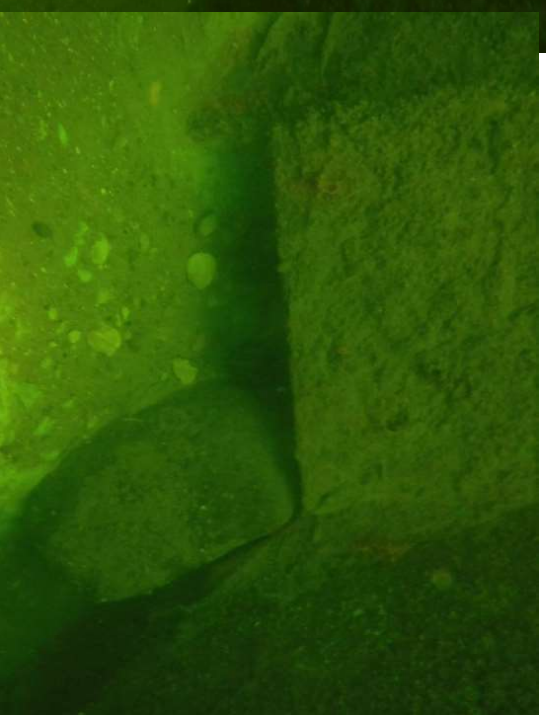
KAI 31

- läbivad vigastused torusulundist esiseinas;
- avatud deformatsioonivuugid;
- torusulundist esiseina korrosioonikulum;
- deformeeritud ja vigastatud redelid;
- esiseinas hüdrokompensatsioonivade puudumine;
- r/b päise lokaalsed kahjustused
