AS-i Tallinna Sadam tellimusel (14.04.2018.a. Leping nr 11918) tehti Muuga sadama kaide 1A, 3, 4, 5, 6, 8, 11, 12, 13, 31, 32, 33 seisukorra uurimistööd ning koostati vajalike rekonstrueerimis-, remont- ja ennetuslahenduste ettepanekud.

Käesolev köide on töö „Muuga sadama kaide 1A, 3, 4, 5, 6, 8, 11, 12, 13, 31, 32, 33 ehitustehnilised uuringud. Rekonstrueerimis-, remont- ja ennetuslahenduste ettepanekute koostamine“ raames valminud uurimis- ja projektdokumentatsiooni osaks.

Muuga sadama kaid nr 1A, 3, 4, 5, 6, 8, 11, 12, 13, 31, 32, 33
 Remonttööde ajagraafik, töömahtude ja -maksumuste hinnangud
 GT Corporation SE, 08.2018
 Töö nr EK/638-18. Köide 3

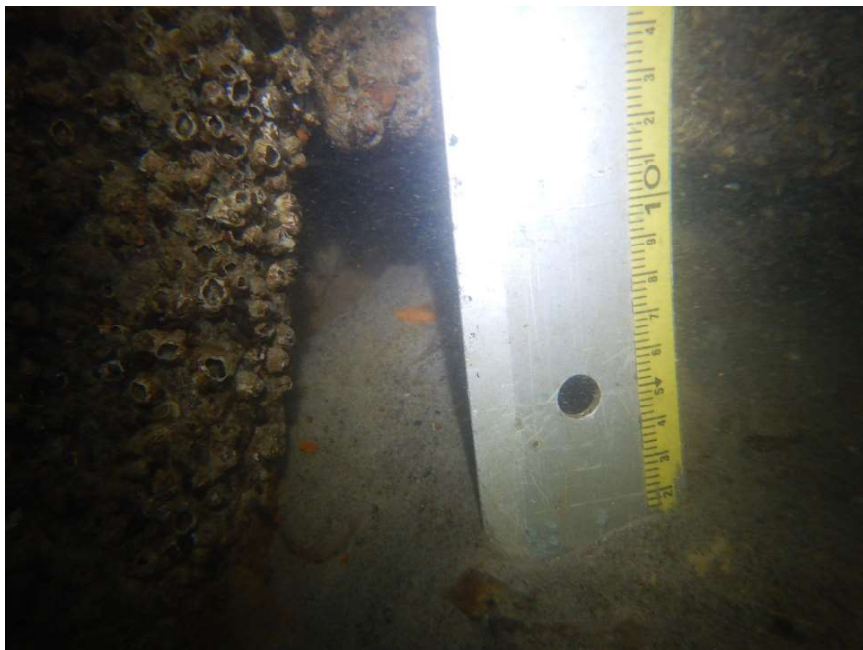
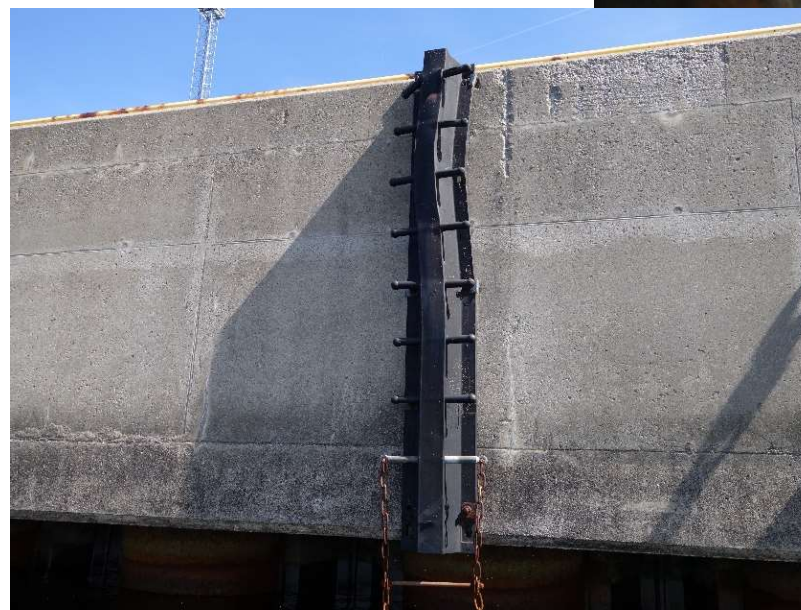
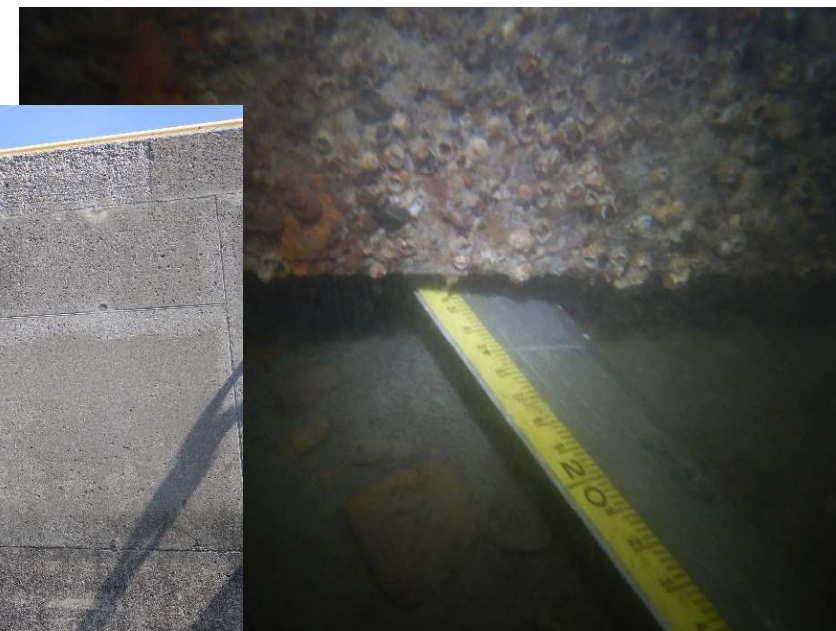
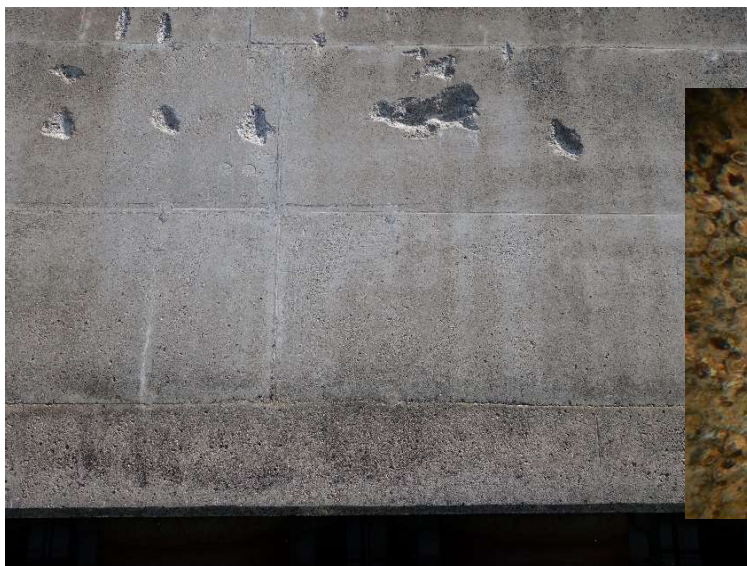
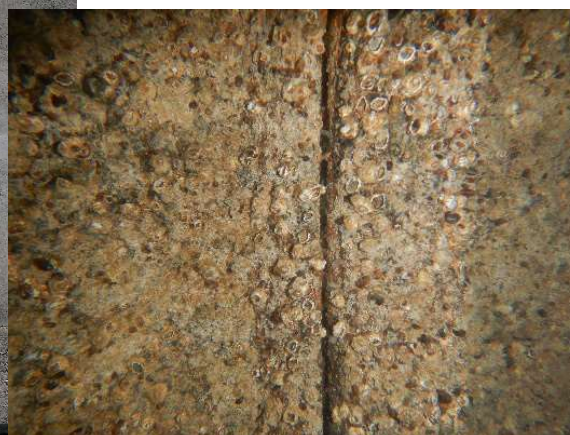
KAI 32

- läbivad vigastused torusulundist esiseinas;
- pilud sulundlukkudes;
- avatud deformatsioonivuugid;
- torusulundist esiseina korrosioonikulum;
- deformeeritud ja vigastatud redelid;
- esiseinas hüdrokompensatsioonivade puudumine;
- r/b päise lokaalsed kahjustused

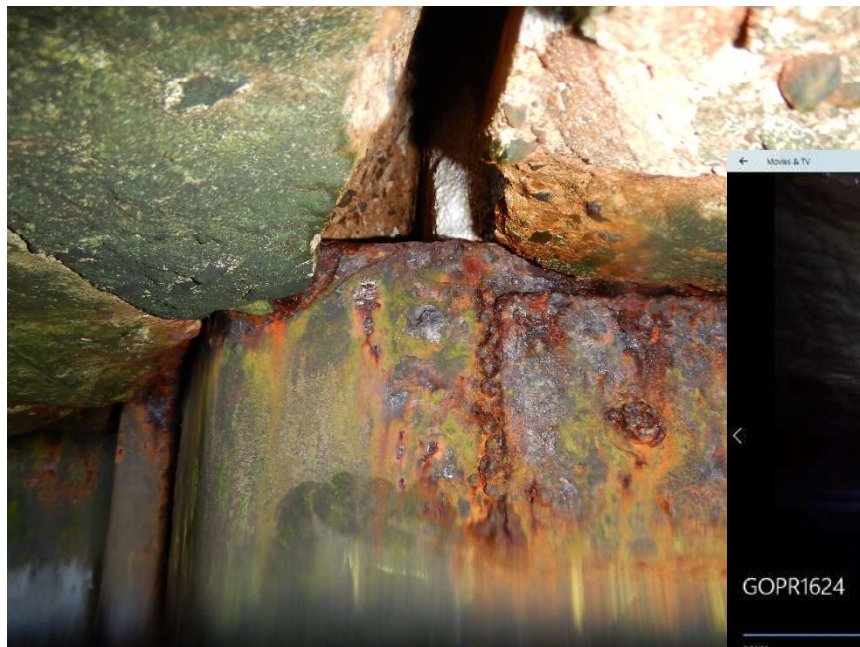
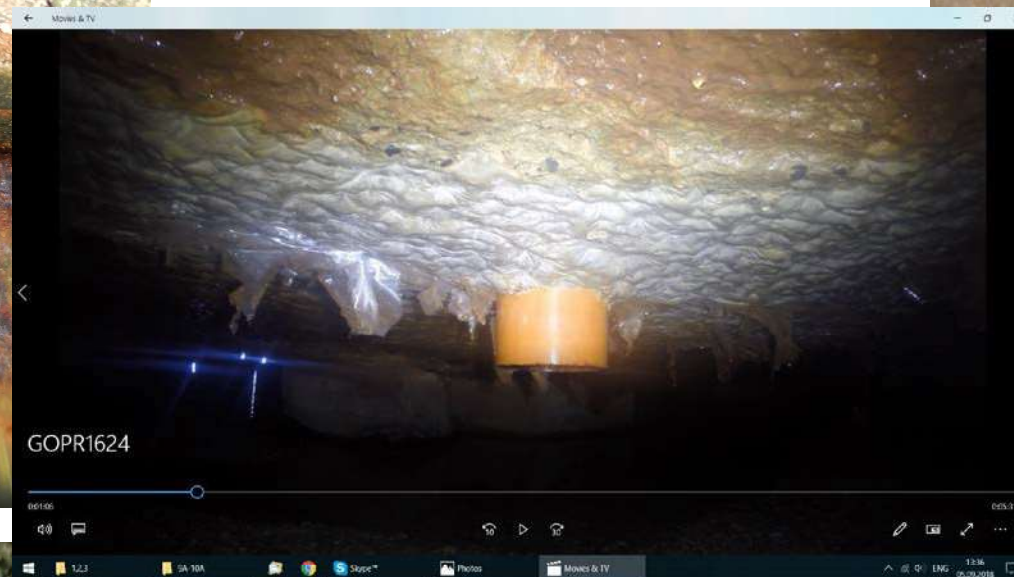
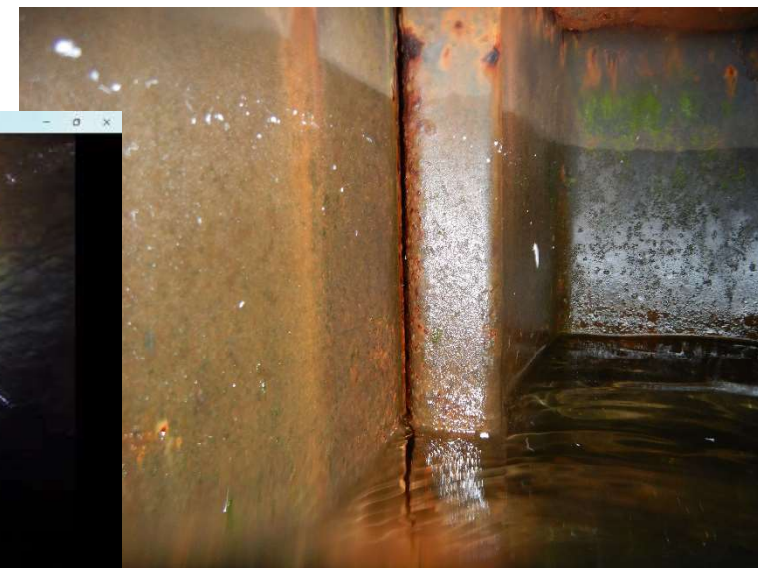
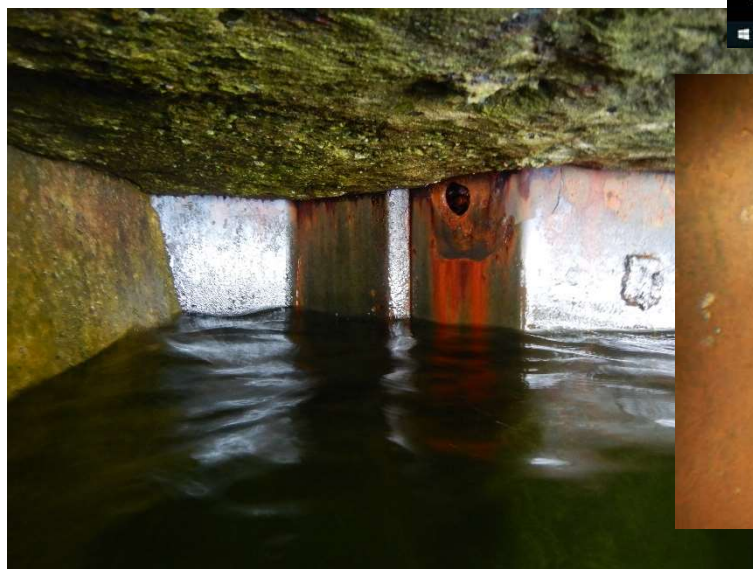
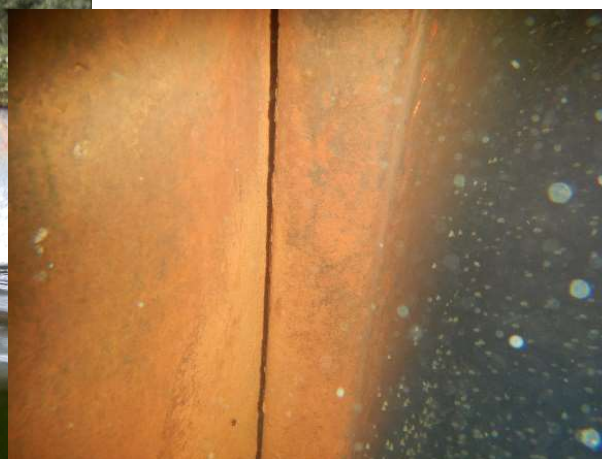
KAI 33

- läbivad vigastused torusulundist esiseinas;
- pilud sulundlukkudes;
- tühemikud esiseina taga;
- deformatsioonivuukide vigastused;
- torusulundist esiseina korrosioonikulum;
- deformeeritud ja vigastatud redelid;
- esiseinas hüdrokompensatsioonivade puudumine
- r/b päise lokaalsed kahjustused
