**MUINSUSKAITSE ERITINGIMUSTED
KOONGA PEREARSTIKESKUSE JA APTEEGI
RAJAMISEKS HOONE 1. KORRUSELE..**

Muinsuskaitse eritingimused Koonga perearstikeskuse ja apteegi rajamiseks end. Koonga kooli
internaadihoone 1. korrusele.

Muinsuskaitse eritingimuste alusel koostatava projekti nimetus: Koonga perearstikeskuse ja apteegi sisekujunduse põhiprojekt..

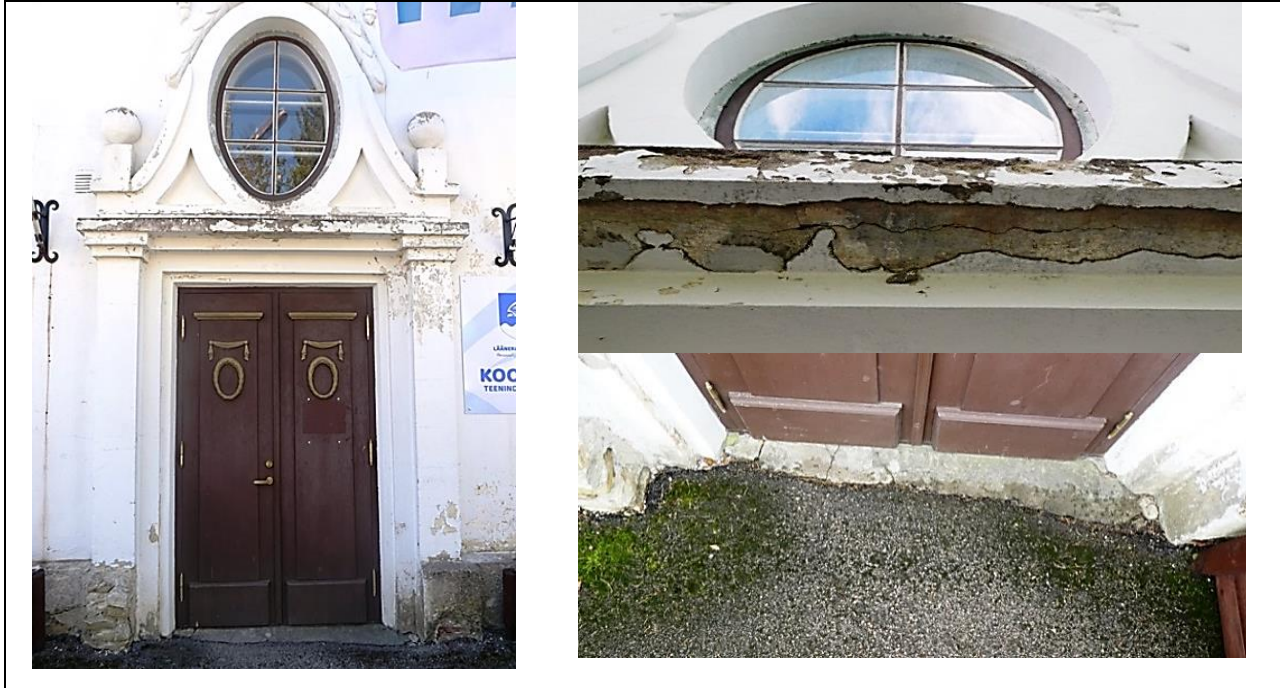
Fotod 1, 2, 3 Peauks koos portaaliga. Portaali ülaser (betoon) ja sokkel (paekivi) lagunevad. Perearstikeskuse avamiseks on vajalik teha järgmised tööd – vt. muinsuskaitse eritingimustes Punkt : 9.5.6.

- 6.7. Korrastada niiskuskahjustustega portaali ja paigaldada portaali talumi peale volditud välisnurkadega valtsplekk (tsingitud terasplekk), mille üleulatuv esiserv on vähemalt 75 mm üle portaali esiserva. Paigaldamine on traditsioonilisel viisil ja võimalusel teha esiserva rulli.

- 6.8. Säilitada peaukse kujundus ja korrastada ukse tihendeid, eemaldada sildi jälg ukselehe keskosas. Keelatud on uksele paigaldada sildikesi või reklaamtahvleid. Lubatud on välisukse sisekülje kesktahvlile soojustuse ja lisatahveli paigaldamine.

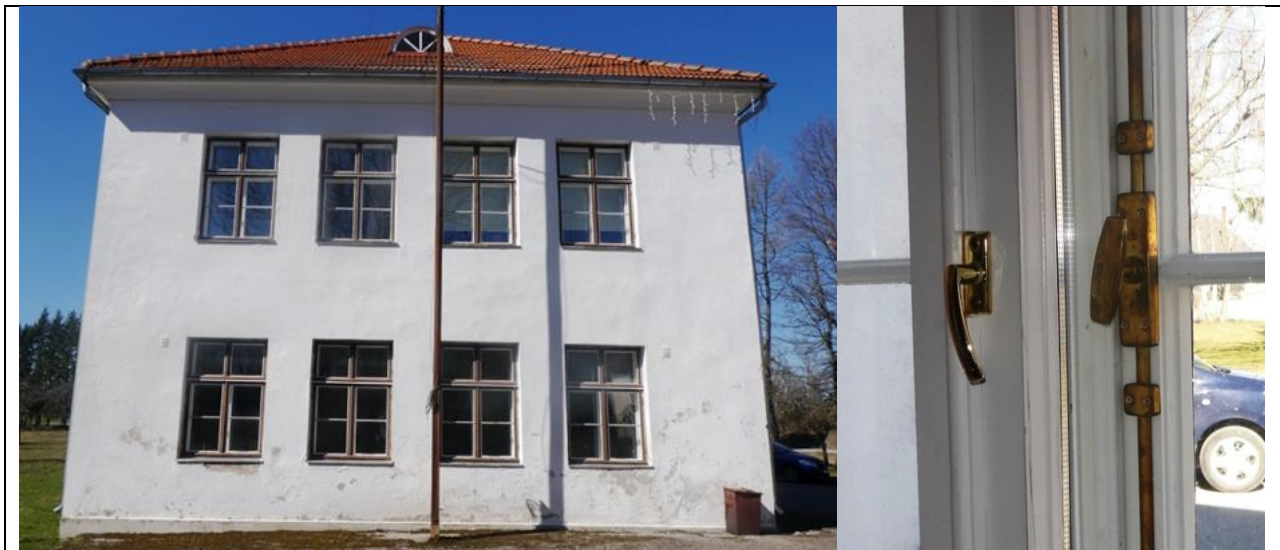
Foto 4 ja 5 Otsavaade. Koonga vallavalitsuse ajal on nii esifassaadi kui otsafassaadi korrastatud – paigaldatud on ka uued aknaraamid koos sisemiste pakettklaaside ja sulustega. Kuid kõikide akende vihmaveeplekid on veel vanad, osa nendest on paigaldatud valesti. Lahendamist vajab veelgi üks probleem – prügikastid!

- 6.11. Säilitada välisakende materjal, pöördavatavus, raamikujundus, raamide profiilikujundus, vihmaveeninade kujundus, tuuleliistu profiili kujundus ja välisraamidele klaaside paigaldamisel kiti kasutamine. Välisraamid koos lengidega restaureerida ning juhul, kui raam osutub tehniliselt kõlbmatuks, tuleb teha akna välisraamidest koopiad. Vanade originaalakende järgi tehtud freesid peaksid olema veel kuskil alles. Küsida Jaan Palmilt.

- 6.12. Säilitada restaureeritavatel akendel kõik originaalsed metallpanused (hinged, haagid, kremoonid).
- 6.13. Säilitada olemasolevate vihmaveeplekide materjal ja kujundus – rulli keeratud esiserv (nn. tühjatraaditoru esiserv) ja üleskeeratud nurgatõusu ümar lõige aknaava palele. Vt. Foto nr. 27. Soovitav on olemasolevad vihmaveeplekid vana esiservaga säilitada ja paigaldada korrastatult peale akende välisraamide restaureerimist tagasi.

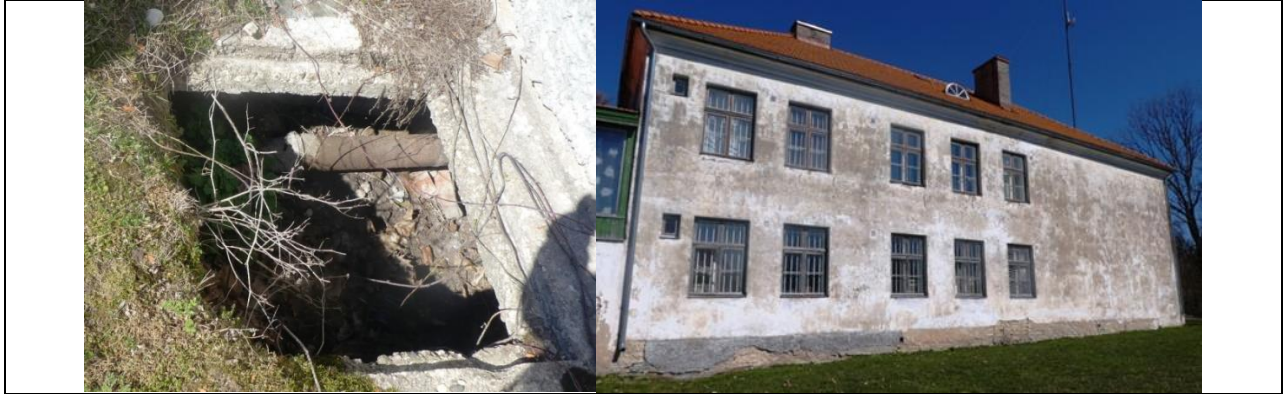
Foto 6 ja 7. Uue vee ja kanalisatsioonisüsteemi paigaldajal kontrollida, mis auk see selline on. Enne oli see kuivkäimla auk, kuid nüüd tuleb siit läbi välisseina ka vee- ning kanalisatsiooni sisend. Tööd tuleb lõpetada vastavalt tehnilistele tingimustele. Sõlm tuleb vajadusel soojustada ja katta avatava luugiga.

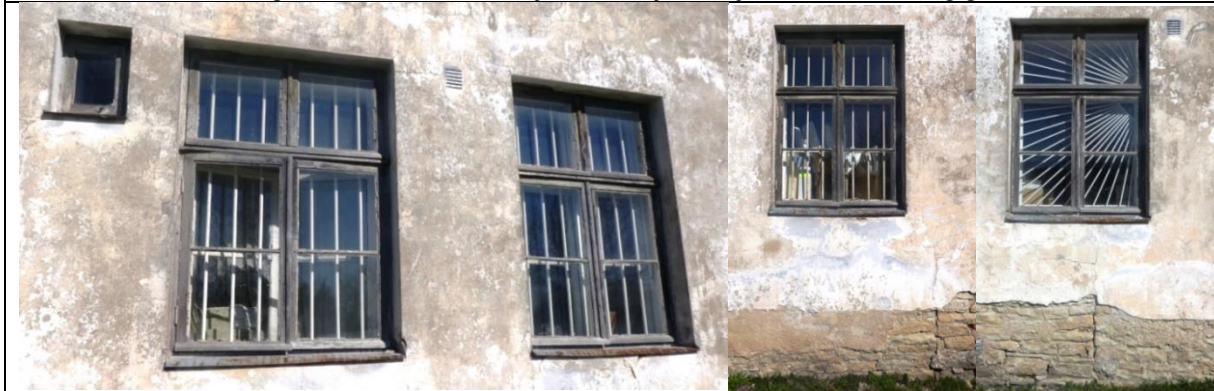
Foto 8, 9 ja 10. Vaated lõunafassaadi akendele. Väike aken, on kunagise kuivkäimla aken, mida ruumi seestpoolt pole nähagi. Umb. 10 x19 cm suurustes piitades aknaraamid tuleb restaureerida. Trellid eemaldada. Olemasolevad tuulutusavad korrastada. Nii apteek kui perearstikeskus jäävad loomuliku ventilatsiooniga. Aknad värvida väljastpoolt sama tooniga nagu otsaaknadki.

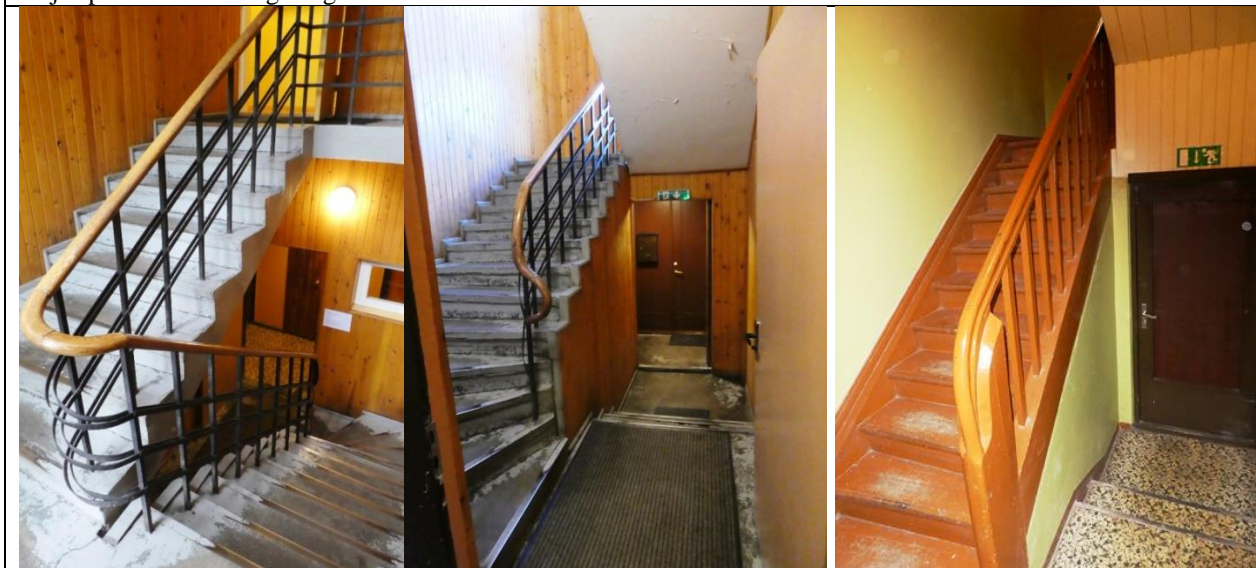
Foto 11 ja 12. Vaated peatrepikojas. Kohe võib öelda, et vesialuseline värv, nõukogude ajal oli see lateks-värv, lubjatud pinnale ei taha hästi jääda. Vastavalt tuleohutusnõuetele tuleb laudis seintelt eemaldada. Käesoleva projektiga teostatakse töö vaid esimese korruse ulatuses. Foto 13. Vaade puidust trepile teises trepikojas.

- 6.22. Säilitada ja vajadusel restaureerida olemasolevad trepimademed koos olemasolevate käsipuubarjääridega mõlemas trepikojas.
- 6.23. Säilitada ahjupotikividest ehitatud originaalne nurgaahi. Lubatud on ahju värvimine kuumakindla värviga. Paigaldada ahjusuule uks (erimõõt ja tellimus). Peale korstnalõõride puhastamist on soovitatav ahi seada töökorda¹³.
- 6.24. Säilitada ja restaureerida originaalne põrandaliist kõikjal, kus on ta veel alles. Uus liist peab järgima originaalliistu profiili ja mõõtmeid.
- 6.25. Põrandakatte materjaliks kasutada originaalse kattematerjali eeskujusid tänapäevast, soovitatavalt valatud tsementpõrandaid või linoleumi.

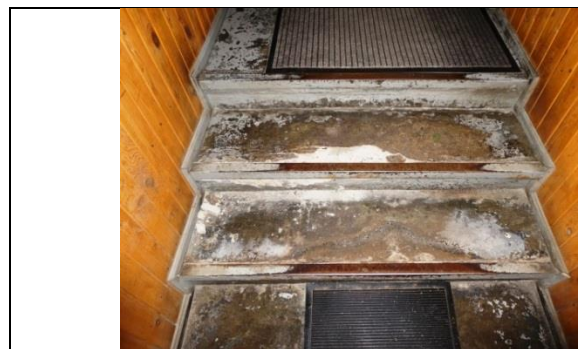
Foto 14. Restaureerida tuleb ka trepikoja põrand koos 3 astmega. Probleemaatiliseks osutub tamburi ukseava, mis perearstikeskuse nõuetele ei vasta, sest on liiga kitsas. 1955. a. inventariseerimisplaanil seda ust ei ole ja võimalus on seda ust enam mitte ka paigaldada. Küll on aga kolmele trepiastmele vaja paigaldada kaldtee – see on seinale tõstetav teleskoop-kaldtee. Trepikotta tuleb projekteerida ka kütteradiaator. Trepiki käsipuu on hoone kultuuriväärtuslik detail ja hästi säilinud. Peale laudise eemaldamist teostada muinsuskaitse järelvalve korras ka seinavärviuuringud ja võimalike leide internaadi päevilt eksponeerida.

- 6.20. Restaureerida trepikoja siseaken.
- 6.21. Säilitada ja restaureerida esimesel korrusel peatrepi korras tsementpõrandad ja raudnurkadega tsementastmetega trepp.

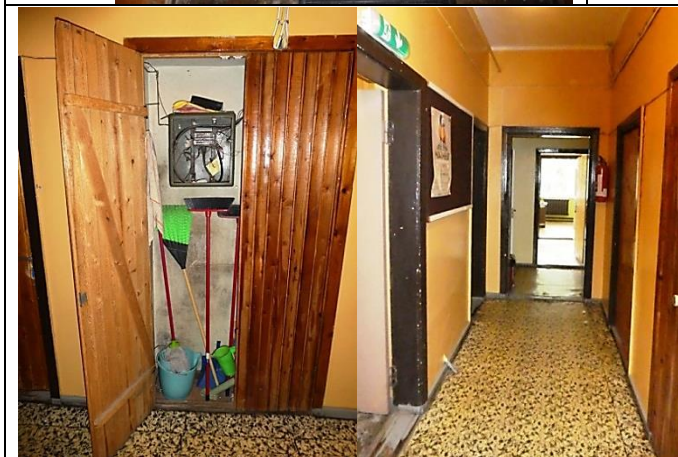
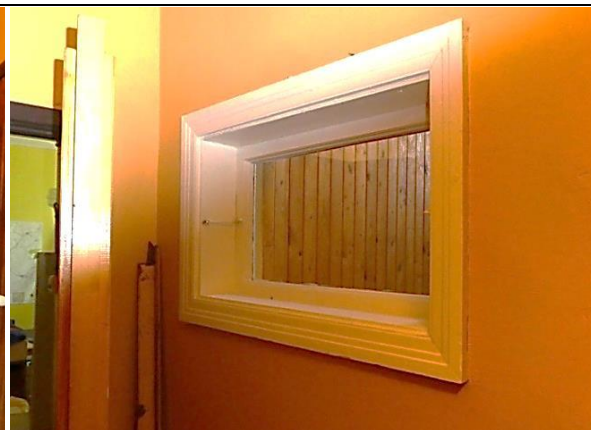
Fotod 15, 16 ja 17 Vahekoridor R 2. Otse trepikojaukse vastas oli internaadi aegadel kahepoolne uks söögisaali. Kolhoosiajal on ava suletud ja nišši kasutatakse koristusvahendite kapiks, seal on ka vanad elektrikilbid. Käesoleva projektiga vanu avasid ei taastata, ruumiprogrammi täitmiseks plaan seda ei võimalda. Olemasolev kapp likvideeritakse – nišši tuleb tahvel perearsti vastuvõtu ja apteegi lahtioleku aegadega koos kohtvalgustusega. Siseaken koos profileeritud piirdeliistuga on kultuuriväärtuslik detail ja väärrib restaureerimist. Sellises profiilis piirdeliistuga on ka vanemates originaalavades (1939) olnud ukсед.

- 6.15. Olemasolevad originaalsed uksepiidad koos lävepakkudega säilitada ja restaureerida.
- 6.16. Uued ukselehed tuleb paigaldada olemasolevatesse vanadesse originaalpiitadesse. Esimesel korrusel on selliseid ukseavasid kokku 2 kohas, need on trepikodadesse avanemad ukselehed.

- 6.17. Kõik ukselehed peavad olema puidust ja järgima 1939. aastate eeskujusid Eestis.
- 6.18. Restaureerida olemasolevad vanade piitade juures olevad piirdeliistud. Uued piirdeliistud peavad järgima originaalliistude eeskujut.

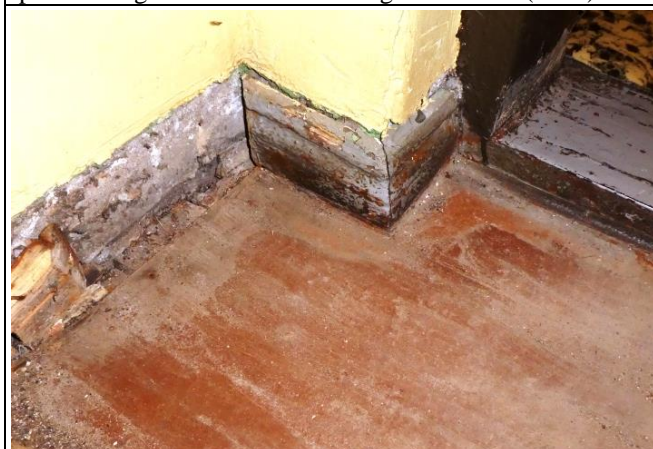
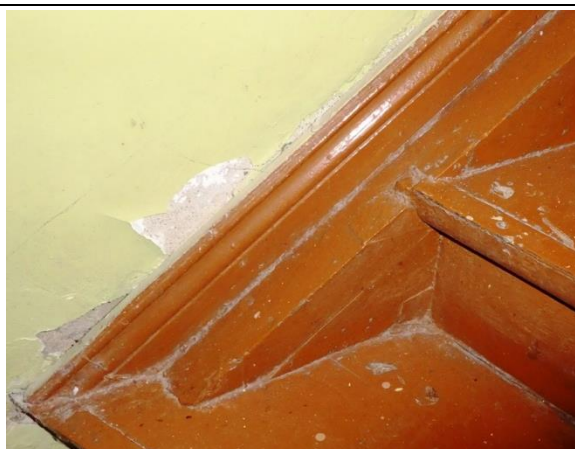
Foto 18 ja 19. Osaliselt on veel internaadiaegsetes ruumides säilinud originaalne põrandaliist. Kõige paremini on see näha fotol 17 - teise trepikojas oleva puittrepi servas. Olemasolev piirdeliist on kultuuriväärtuslik detail ja see on vajalik kõikjal restaureerida. Ka uus liist peab olema koopia vanast originaalist. Vt. Joonist nr. 9. Olemasoleva wc ees reliini eemaldamisel selgus, et põranda mustale aluslauale on esimeseks kihiks olnud linoleum – see on põrandakattematerjal, mis oli innovaatiline 1930-ndate aastate teisel poolel kuid laialt kasutuses ka koolimajade põrandatel 1960.-ndate aastate alguses. Hetkel jääb dateering lahtiseks, sest linoleum oli paigaldatud puidule naeltega ja eemaldatud põrandaliistu alla ta ei ulatunud.

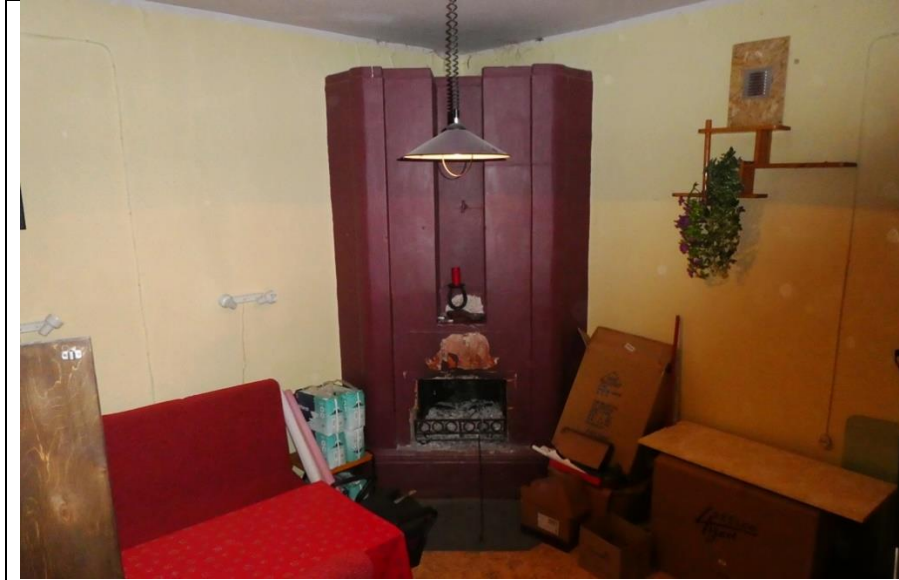
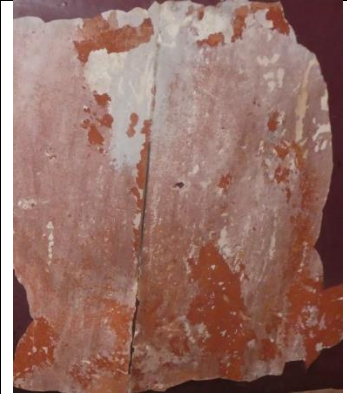
Foto nr. 20 ja 21.
Vaade vanale poiste
magamistoole nurgaahjule,
mille küttekolde suu on tehtud
suuremaks, kui tehti ahjust
kolhoosi ajal kamin.

Ahi on valmistatud lihtsatest glasuurimata potikividest. Tumepunase värvikihi alt leiab veel terrakotapunase ja valkja heleroheka tooni. Ahi tuleb säilitada, kui kultuuriväärtuslik detail. Suitsuluugi käepide tuleb puhastada värvist ja kaminasuu ette paigaldada õigetes mõõtudes uks. Hetkel ahi ei ole kasutatav. Kuna ahju tehniline seisukord on teadmata jääb kamin kasutuseta ja kaminasuu ette ei ole vaja panna metallist plaati. Ahju suu ette paigaldada luuk – uks, mis võib olla sepi või messinglehest, kuid mitte klaasiga. Kõik elektrijuhtmed on hoones paigaldatud seinapinna peale.

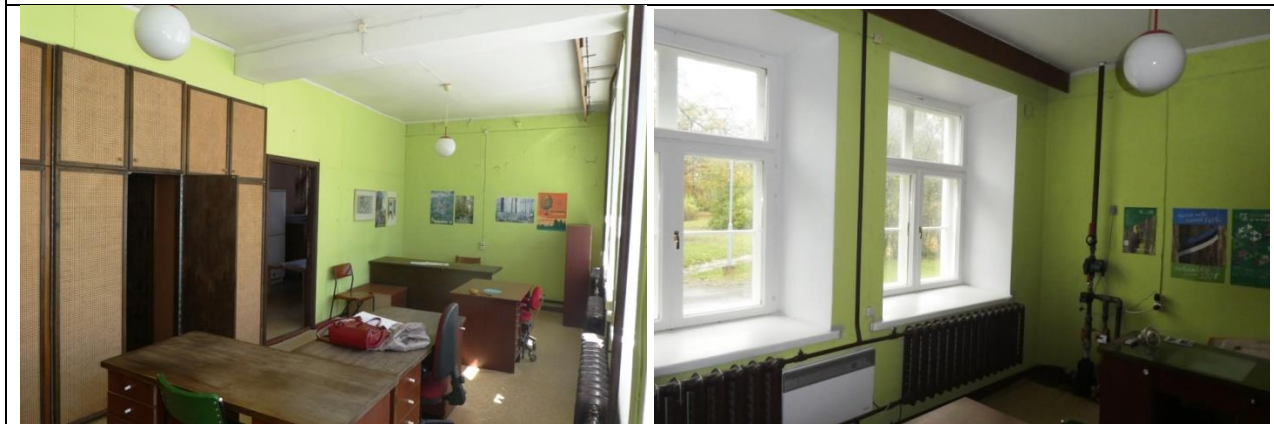
Foto 22 ja 23 Vaade hoone otsaruumi, mis hõlmab poole endisest poiste magamistoast. Ruumi läbib raudbetootala. Kõik akna välisraamid on restaureeritud ja siseraamidele on pandud klaaspaketid ilma prosspulgata. Juba kolhoosi ajal toodi lõunaseina nurgast sisse tsentraalküte. Tänapäevaks on sõlm uuendatud, kuid malmradiaatorid jäänud oma kohale. Vallavalitsuse ajast on seinal ja elektriradiaator, sest toad olid külmad.

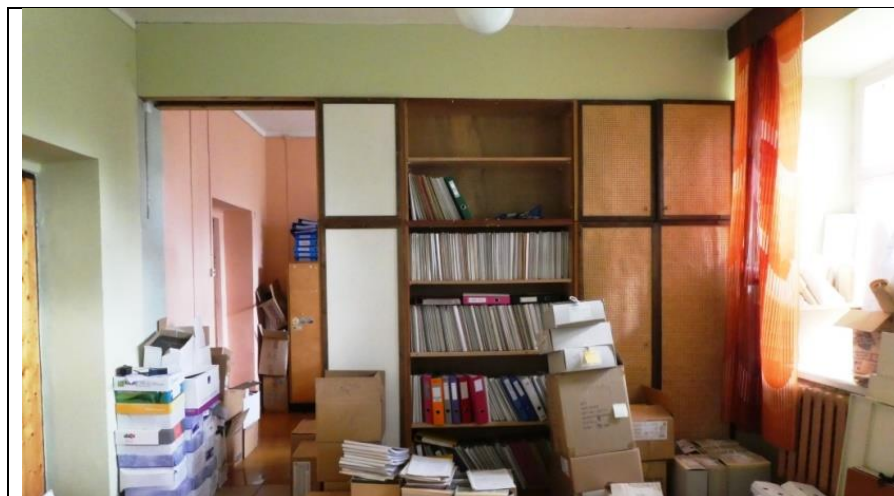
Foto 24 Vaade lõunapoolsete akendega ruumis, kuhu on kavas paigutada apteeži müügisaali vahesein fotol roosa ja rohelise ruumi vahele peab tulema R60, kuid kahju on utiliseerida spoonitud puitkilpe, mis on täiesti korras. Olemasolevad ukseavad ruumides on hilisemad, kuid sobivad ka uude ruumilahendusse. Uksepiidad aga paigaldatakse avades ruumi poole. Olemasolevad aknad vajavad restaureerimist.

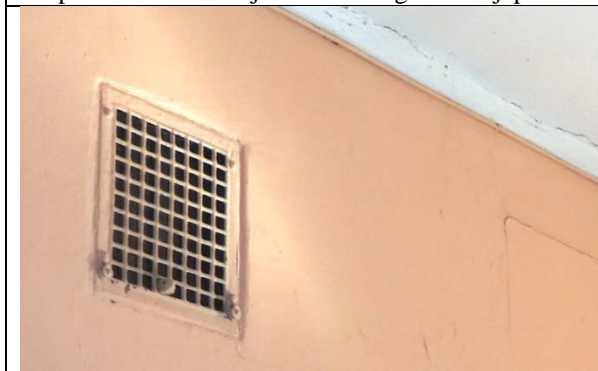
Foto 28 Ülimalt oluline foto end. Internaadi söögisaali ventilatsiooni restist (235 x 290 mm). See on kultuuriväärtuslik detail, mis tuleb eemaldada, restaureerida ja paigaldada tagasi omale kohale – korstna ventilatsioonilõõri ette. Selliseid suuri plekist reste on 1. Korrusel 3 tk. (internaadi köögis, end. Wc-s). Puhta ohu juurdepääs kõikidesse ruumidesse on lahendatud ventilatsiooni avade kaudu läbi välisseina. Restid on fassaadil hästi märgatavad. Vt. fotod 7 kuni 10. Foto paremal pool olev pragu seinas on olemasoleva nurgaahju tagaseina koht.

- 5.14. Korstnalõõridesse avanevad ventilatsioonirestid – foto 28.
