Märjamaa Rahvamaja remonditööd

Objekt: Märjamaa Rahvamaja, Sauna 2 Märjamaa alev

Remonditööde kirjeldus

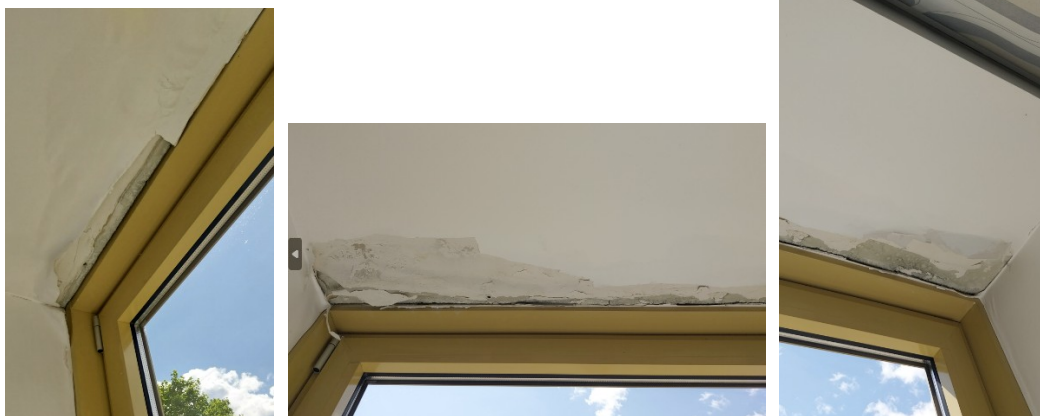
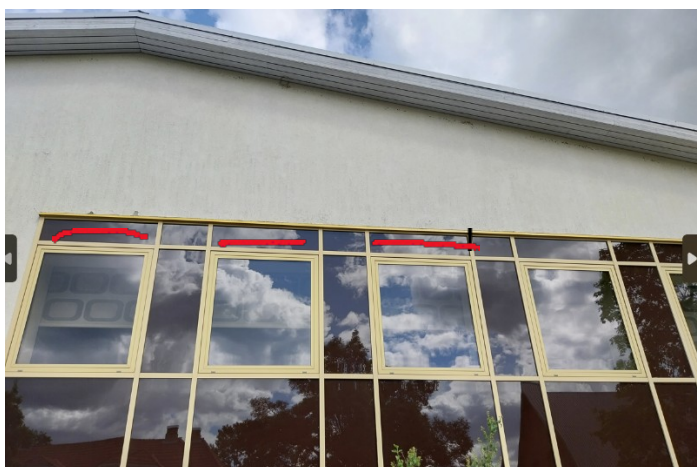
Näitlejate ruumide plaan ja fotod juuni 2023

Näitlejate ruumi akende (kokku neli akent) ülemised paled on niiskuskahjustustega. Leke on pikaajaline, kestnud ca neli aastat. Lekke põhjust ei ole suudetud välja selgitada. Pööningule pääsu ei ole.

Likvideerida lekke ja niiskuskahjustuste põhjus.

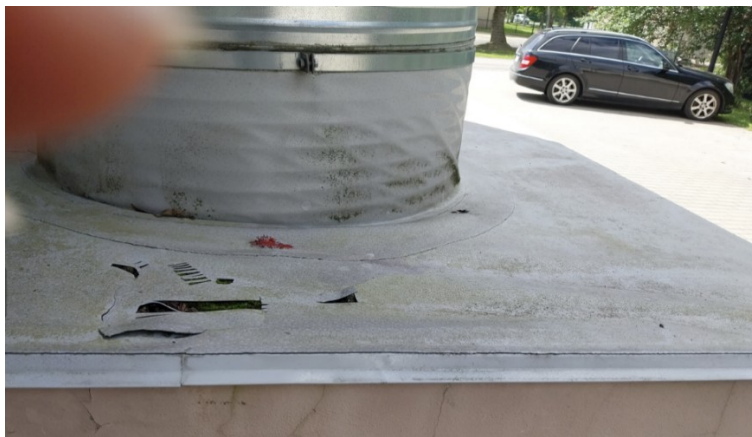
Foto juuli 2023

Protan kate on katki lõigatud. Kate ei ole paigaldatud kõvale alusele, aluseks on mineraalvill. Eemaldada kate, kontrollida aluse seisukorda. Paigaldada vajadusel uus soojustus. Paigaldada niiskuskindlast plaadist alus, millega tagada kalded torudest eemale, paigaldada uus Protan kate.

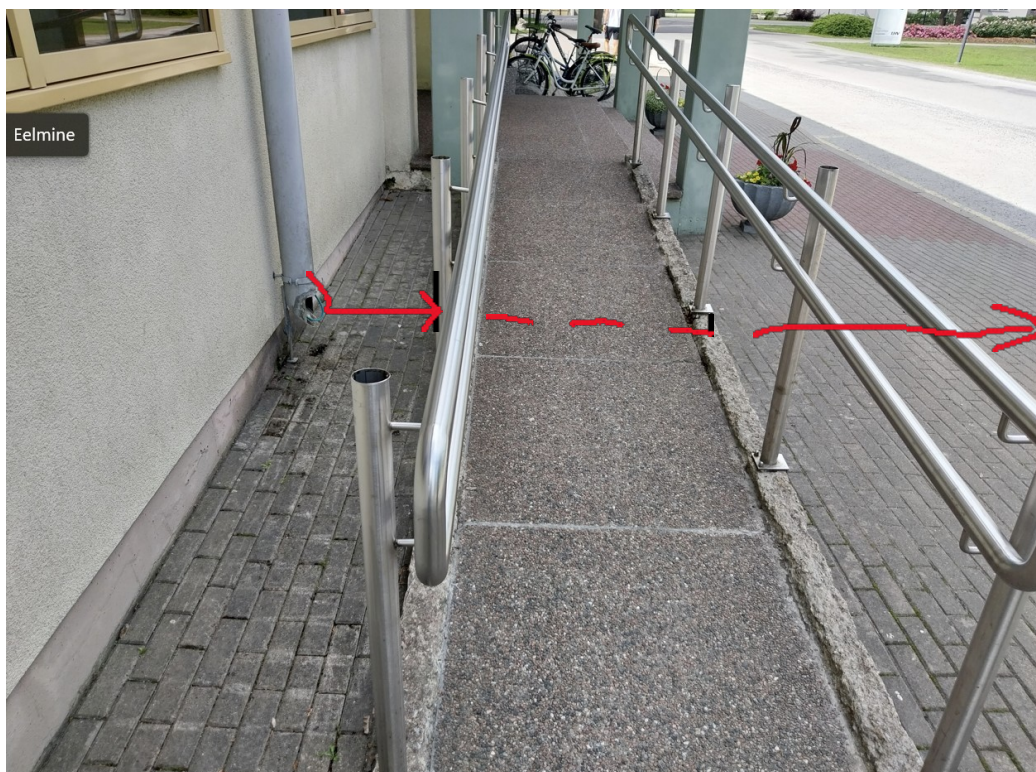
Foto juuli 2023

4. Pandus peasissepääsu juures.

Piirded demonteerida ja peale panduse ümberehitamist paigaldada tagasi roostevabast terasest ankrutega. Pandus lammutada ja ehitada uuesti, liikumispind katta pesubetonplaadidega. Panduse servad teha laiemad, arvestada piirdepostide kinnitamiseks vajalike kiilankrute nõutud servakaugustega betoonäärest. Panduse ehitamisel kasutada betooni C35/45, XC4, XD3, XF4. Panduse taga olevast vihmaveetorst tuleb sadevesi juhtida toruga läbi panduse maja ette, sõiduteele.

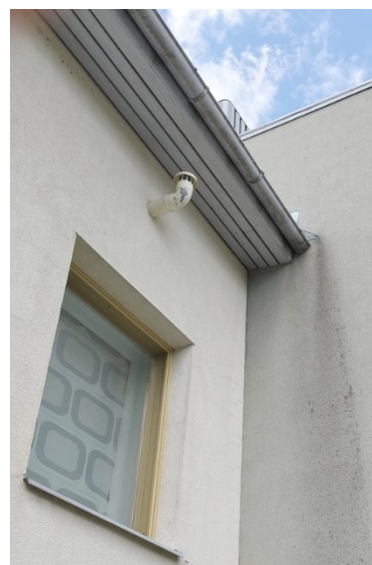
Foto juuli 2023

5. Vihmaveerenni parandamine

Ehitada hoone kagunurgas asuvale vihmaveerennile kõrgendus nii, et vihmavesi ei satuks hoone seinale. Kontrollida üle vihmaveerenni kalded.

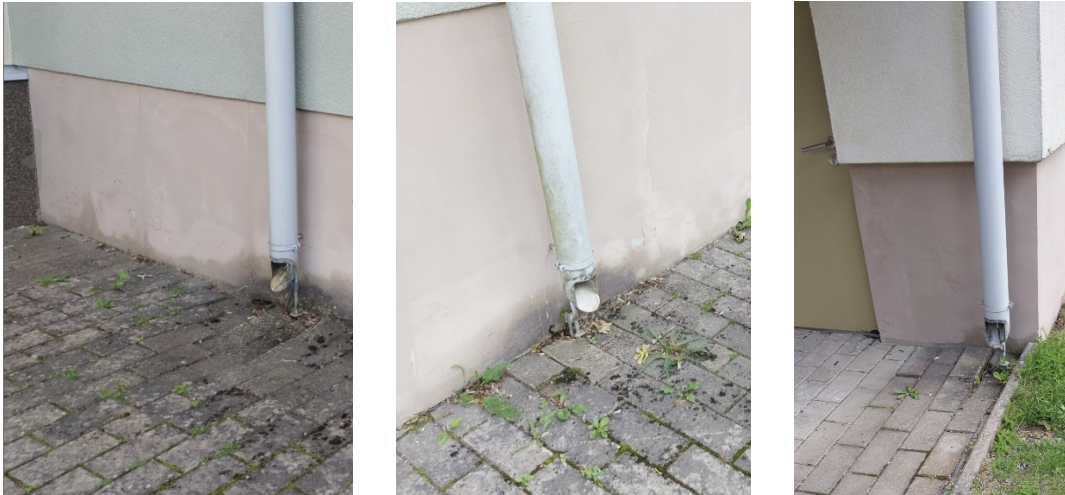
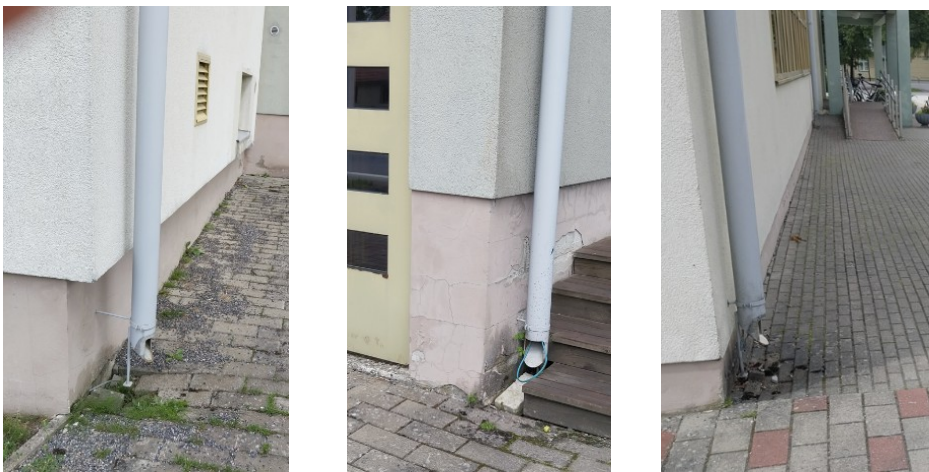
Fotod juuli 2023

Hoone vihmaveed on suunatud otse sillutisele. Aja jooksul on uhtumise tulemusena sillutis ära vajunud, sademevesi imbub hoone keldri- ja sokliseina alla.

Kaheksa sademeveetoru all tuleb betoonkivisillutis lahti võtta, aluskihid ja sillutis taastada. Vihmaveetorude alla paigaldada betoonist suudmeplokk. Kuni haljasalani või sõiduteeni paigaldada sillutisse betoonist veerennid. Nt Ikodor hallid betoonrennid või samaväärised.

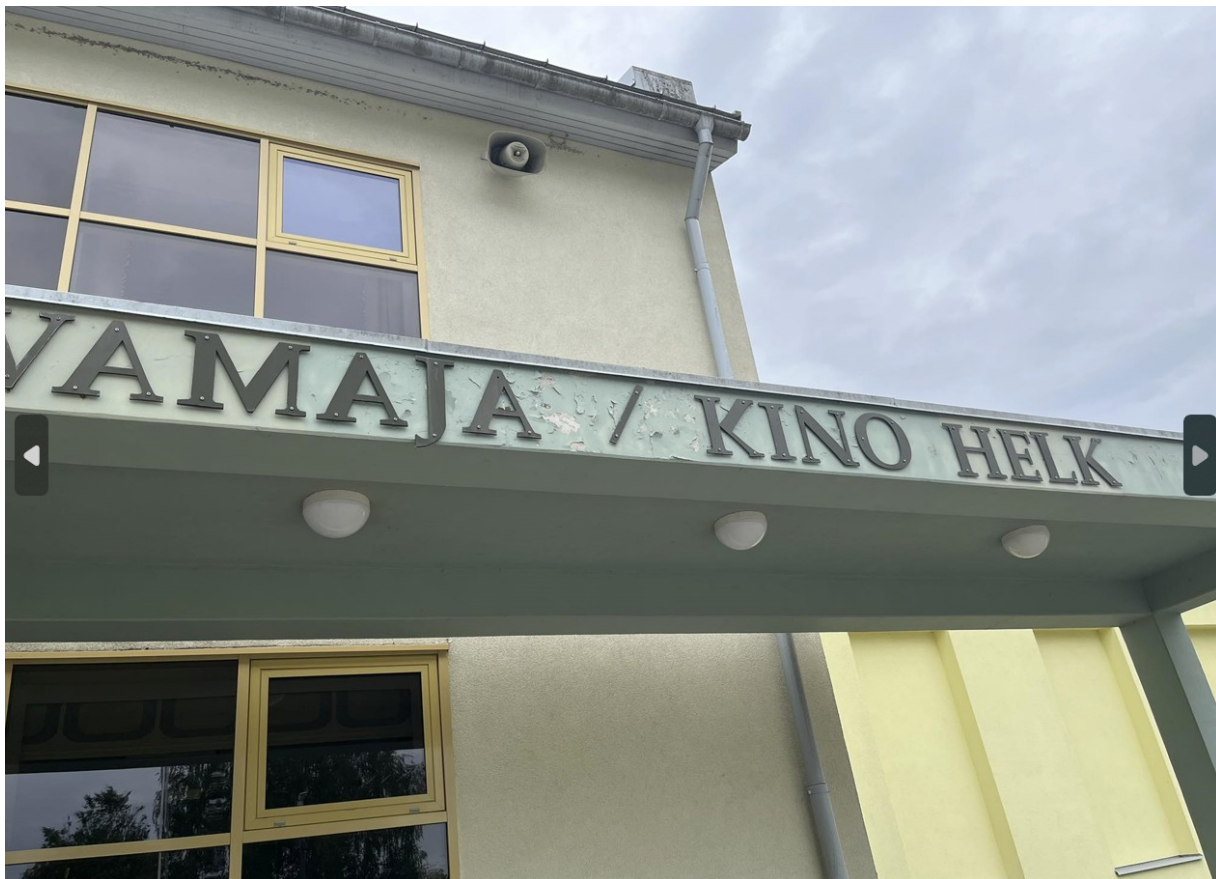
Varikatuse foto juuli 2023

8.2. Peasissepääsu ees oleval varikatusel teha krohviparandused ja värvida.

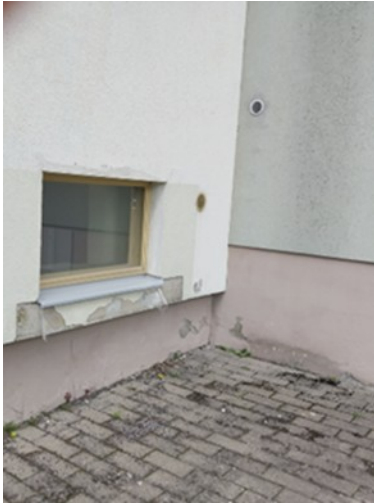
9.1. Hoone kaguküljes asuva keldriakna ümbrus vajab parandamist.

Akna ümbrus parandada, armeerida ja värvida silikaatvärviga kogu aknaga sein (sisenurgast välisnurgani).

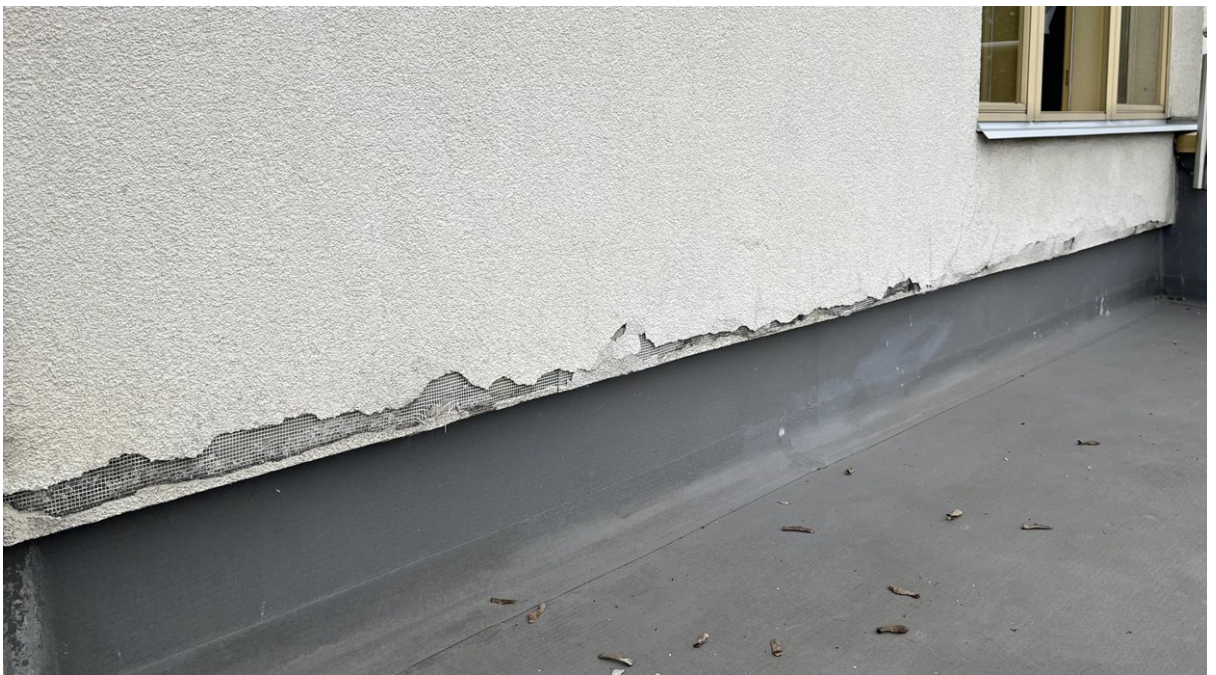
9.2. Rõdul vajab parandamist seina soojustussüsteemi ja rõdu põrandakatte liitekoht. Nagu fotolt näha, siis antut liitekoht ei tööta. Leida uus liitekoha lahendus. Sein parandada, armeerida ja värvida silikaatvärviga akende alumise ääre kõrguseni.
