Kohtla- Järve linnas, Oru linnaosa, Kase 4 ja Kesk 6 asuva hoone ehituskonstruksioonide ekspertiis

Täitja: OÜ Consulting Engineer

Töö nr. T-03-15

12.03.2015

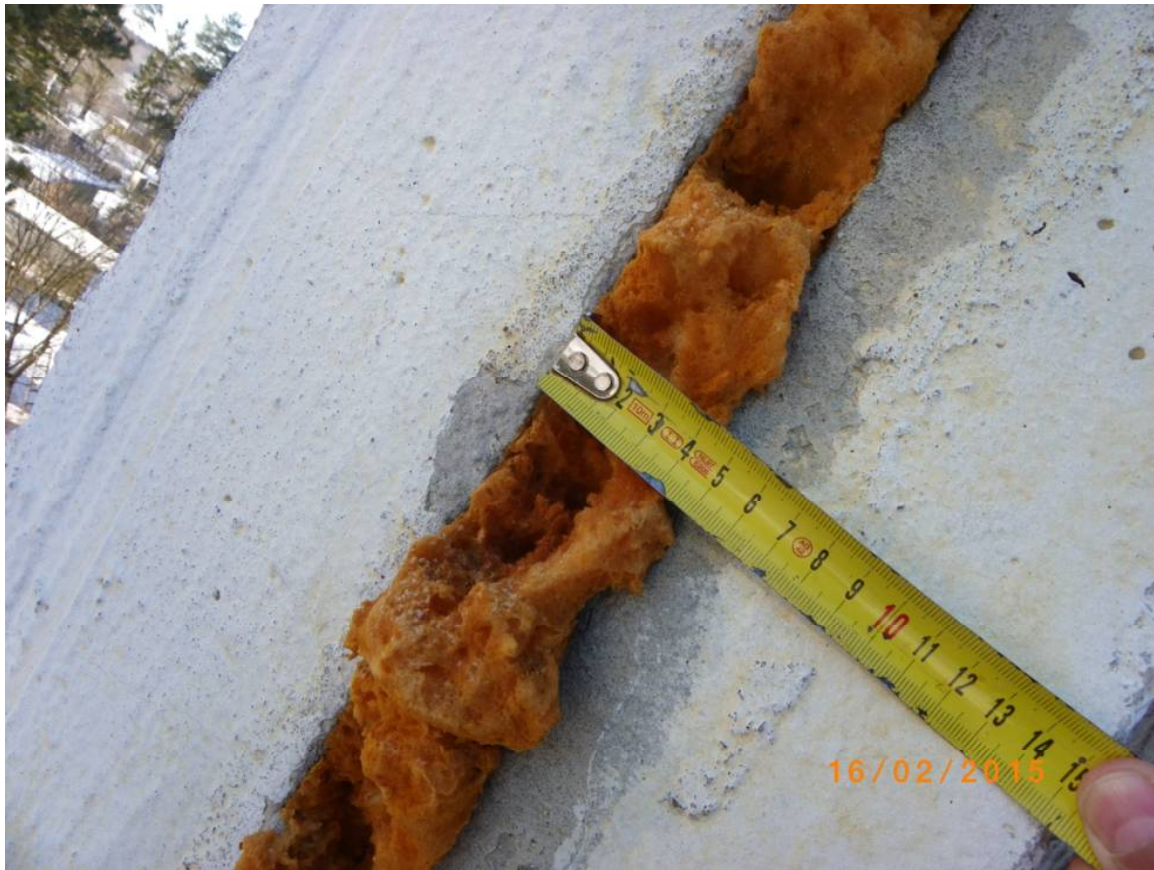
Foto 22

Kesk 6 asuv maja on ehitatud 1977.aasta veebruaris. Majas on 75 korterit ja viis sissekäiku (Foto 22, lisa). Kase 4 hoone on ehitatud 1990.aasta märtsis. Majas on 85 korterit ja kuus sissekäiku (Foto 1, lisa). Kuna majade konstruktiivne skeem on ühesugune, antakse allpool ühe maja konstruksiooni kirjeldus.

Maja on ehitatud 1977.aastal (Foto 22, lisa) seeria 66 projekti alusel põlevkivituha toodetest Narva KSM baasil. 2013.aastal avastati ülemiste korruste otsaseina paneelide põkkekohtade ja piki seinapaneelide vahel oleva pilu suurenemine. Nende põkete täitmise protsessis vahuga tuvastati, et otsaseina paneelid kõiguvad. Hoone ülevaatusel tuvastati, et põkke laius otsapaneeli ja pikiseinapaneeli vahel neljandal korrusel moodustab 40 mm (Foto 23). Viienda korruse parapeetpaneelil moodustab antud põkke laius vähemalt 60 mm. Näha on isegi õmbluste täitmise materjal - gerniitjuhe (Foto 24). Põlevkivituhast otsapaneelide laius on 29 cm. Tasub märkida, et õmbluste kinnipanekuks kasutatav vaht peab olema kaitstud keskkonnamõjust, vastasel juhul see laguneb.

Maja seina otsapaneelid, alates kolmandast korrusest, on vaja täiendavalt kinnitada majabetoonist otsaseintele. Kinnitamiseks kasutada kiilankruid Würth W-FAZ/A4 M16 L= 280 mm või analooge. Ankrud uputada seinapaneeli 40 mm sügavusele. Kasutada ankrut 40 mm diameetriga litriga rõhu edasiandmiseks seinapaneelile. Ankrumontaaži järgselt sulgeda seinapaneeli süvend külmakindla mastiksiga paneelide värvi järgides. Iga paneel kinnitada kahe ankruga paneeli keskmises osas ja 500 mm kaugusel seinapaneeli äärest (Foto 22, lisa).
