OBJEKT: Paikuse Spordi- Ja Tervisekeskus
 Paide mnt 19, Paikuse, 86602 Pärnu maakond
 TELLIJAJA: Pärnu Linnavalitsus
 KONTAKTISIK: Martin Hollas
 TELLIMUS: 18.11.2019

HELIISOLATSIOONIPROBLEEMIDE LEEVENDUSMEETMED

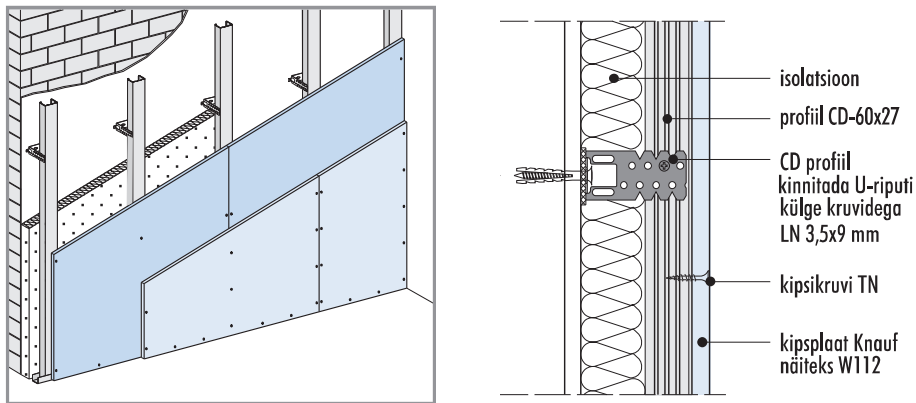
Joonis 1 – heliisoleeriva vooderseina lahendus (allikas: Knauf W623)

Kõige keerulisem on leevendada spordisaalis palli põrgatamisest tekkivat müra, kuna see levib ühe osana mööda põrandakonstruktsiooni struktuurimürana. Müüritisseinat vooderdamine parandab spordisaali ja tervisekeskuse õhumüra isolatsiooni.

Peale seda on vaja rajada järgmiste ruumide osas ühele poole seina heliisoleerivad vooderseinad:

- Hambaravi kabineti (ja abiruumi) ja aeroobikasaali vahele (akustilisest seisukohast ei ole vahet kummale poole);
- Perearstikeskuse ja spordisaali vahele (perearstikeskuse üldala/koridori poole);
- Heliisoleeriv voodersein peab ulatuma vahelae paneelideni.

Vooderseina konstruktsiooniks võib kasutada näiteks tootja Knauf juhendamaterjalis „Massiivseinte kipsplaatkate W623“ toodud vooderseina lahendust:

- olemasolevale müüritisseinale U-klambrite abil kinnitada 50 mm kaugusele seinast pööratud 60 mm laiune metallkarkass;
- vahele paigaldada 50 mm mineraalvillaplaat (mahukaal 10-35 kg/m³);
- karkassi peale kinnitada 2 x 12,5 mm erikõva kipsplaati. Kipsplaatide servad tihendada elastse hermeetikuga.
