Töö nr EK/637-18

MUUGA SADAMA KAIDE E HITUSTEHNILISE SEISUKORRA UURINGUD

KÖIDE 1.12

MUUGA SADAMA KAI NR 33 EHITUSTEHNILISE SEISUKORRA UURINGUTE ARUANNE

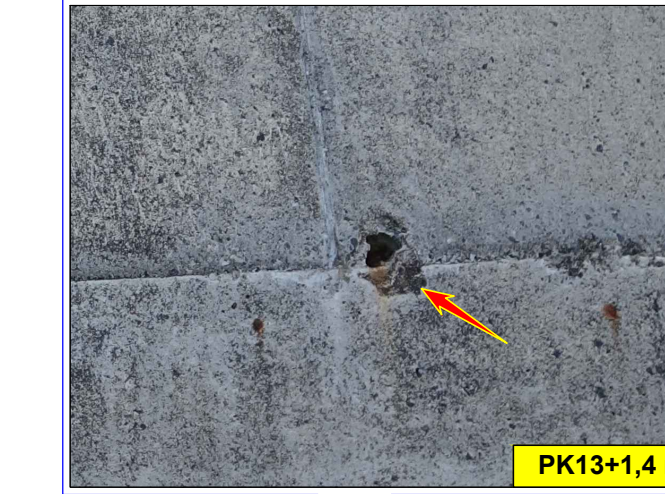
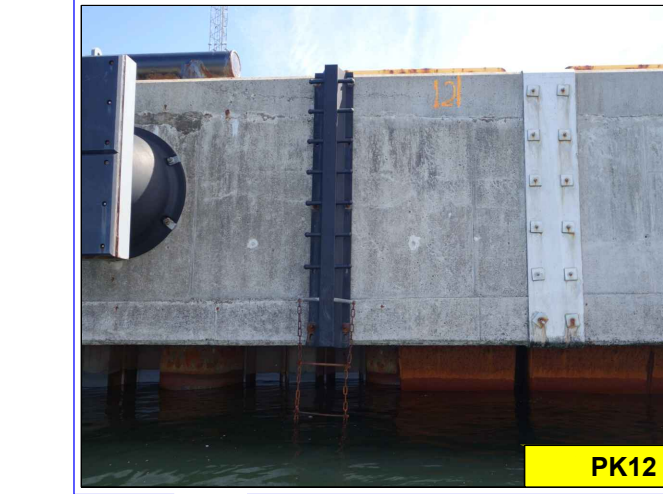
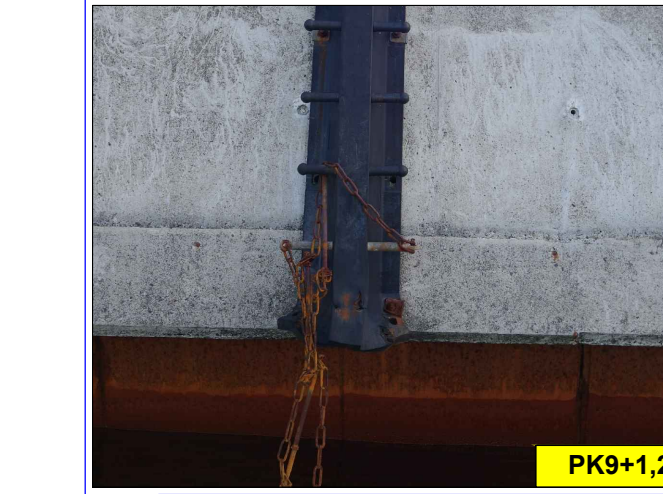
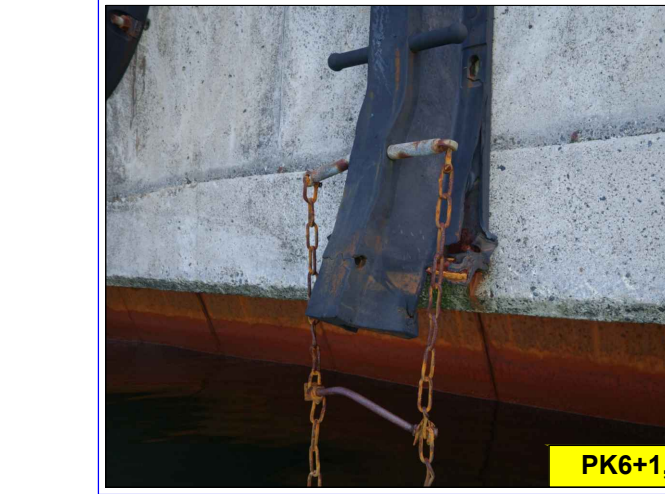
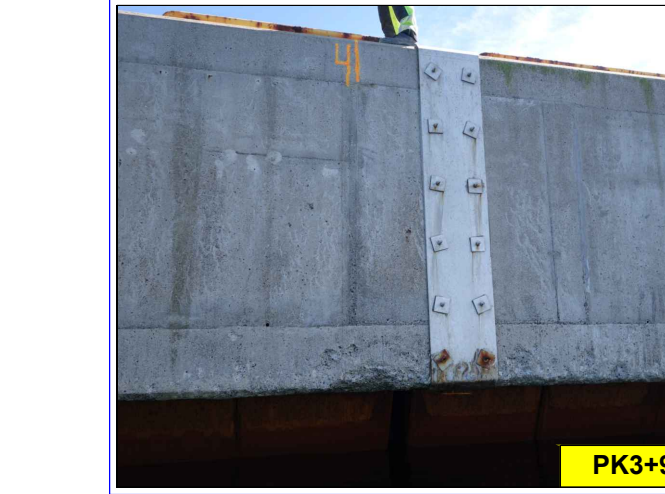
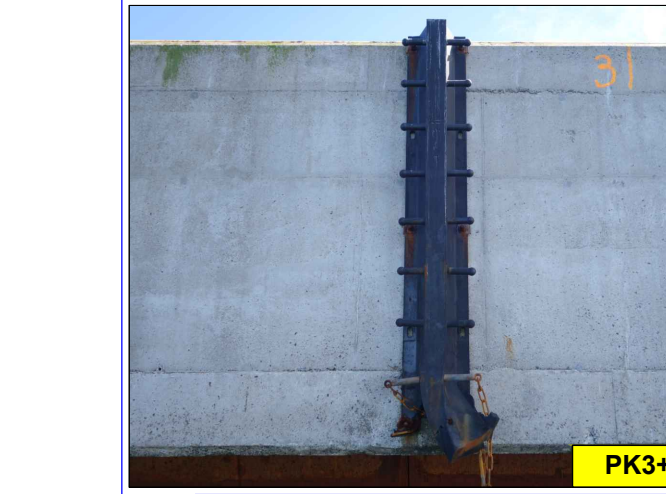
Toim: MUUGA SADAMA KAI NR 33 EHITUSTEHNILISE SEISUKORRA UURINGUD	Toonr: EK/637-18
Joonse nimetus: KAI AÄREKONSTRUKTSIOONIDE TEHNILISE SEISUNDI UURINGUTE TEOSTUSKEEM	Mõõtkava: EK-4.1 1:200

- kai torusulundist esiseina kogu kõrguse ulatuses esineb pind- ja haavandkorrosioon;
- esiseina veealune osa kõrgusmärgist -0,5 m sügavamal on kaetud meresetetega;

- kai esiseina kogu kõrguse ulatuses esineb pind- ja haavandkorrosioon;

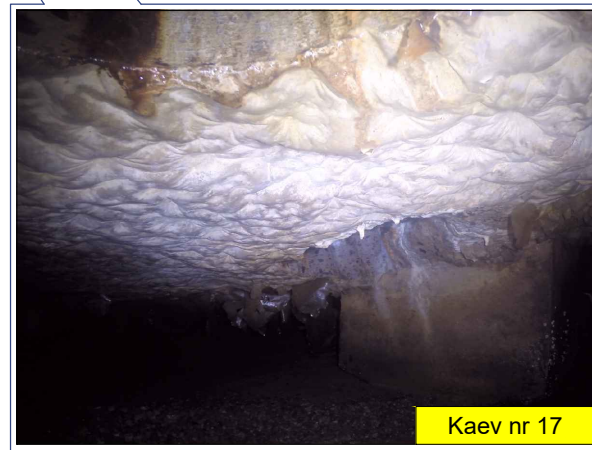
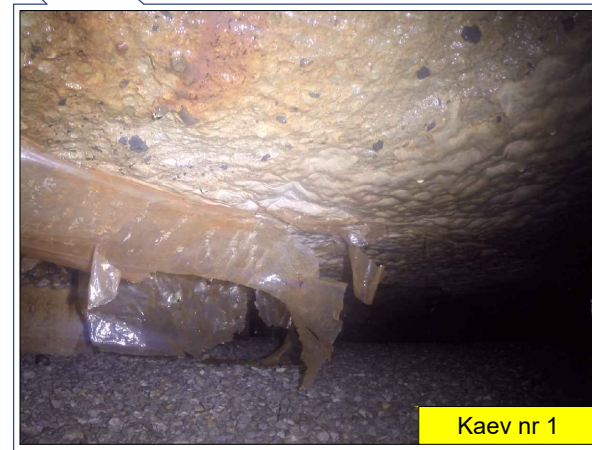
- tühemikud esiseina taga;
 - deformatsioonivuukide vigastused;
 - esiseinas hüdrokompensatsiooniavade puudumine;
 - torusulundist esiseina korrosioonikulum;
