Töö nr TP/637-18

MUUGA SADAMA KAIDE E HITUSTEHNILISE SEISUKORRA UURINGUD

KÖIDE 2.12

KAI NR 33 REKONSTRUEERIMIS-, REMONT- JA ENNETUSLAHENDUSTE ETTEPANEKUD

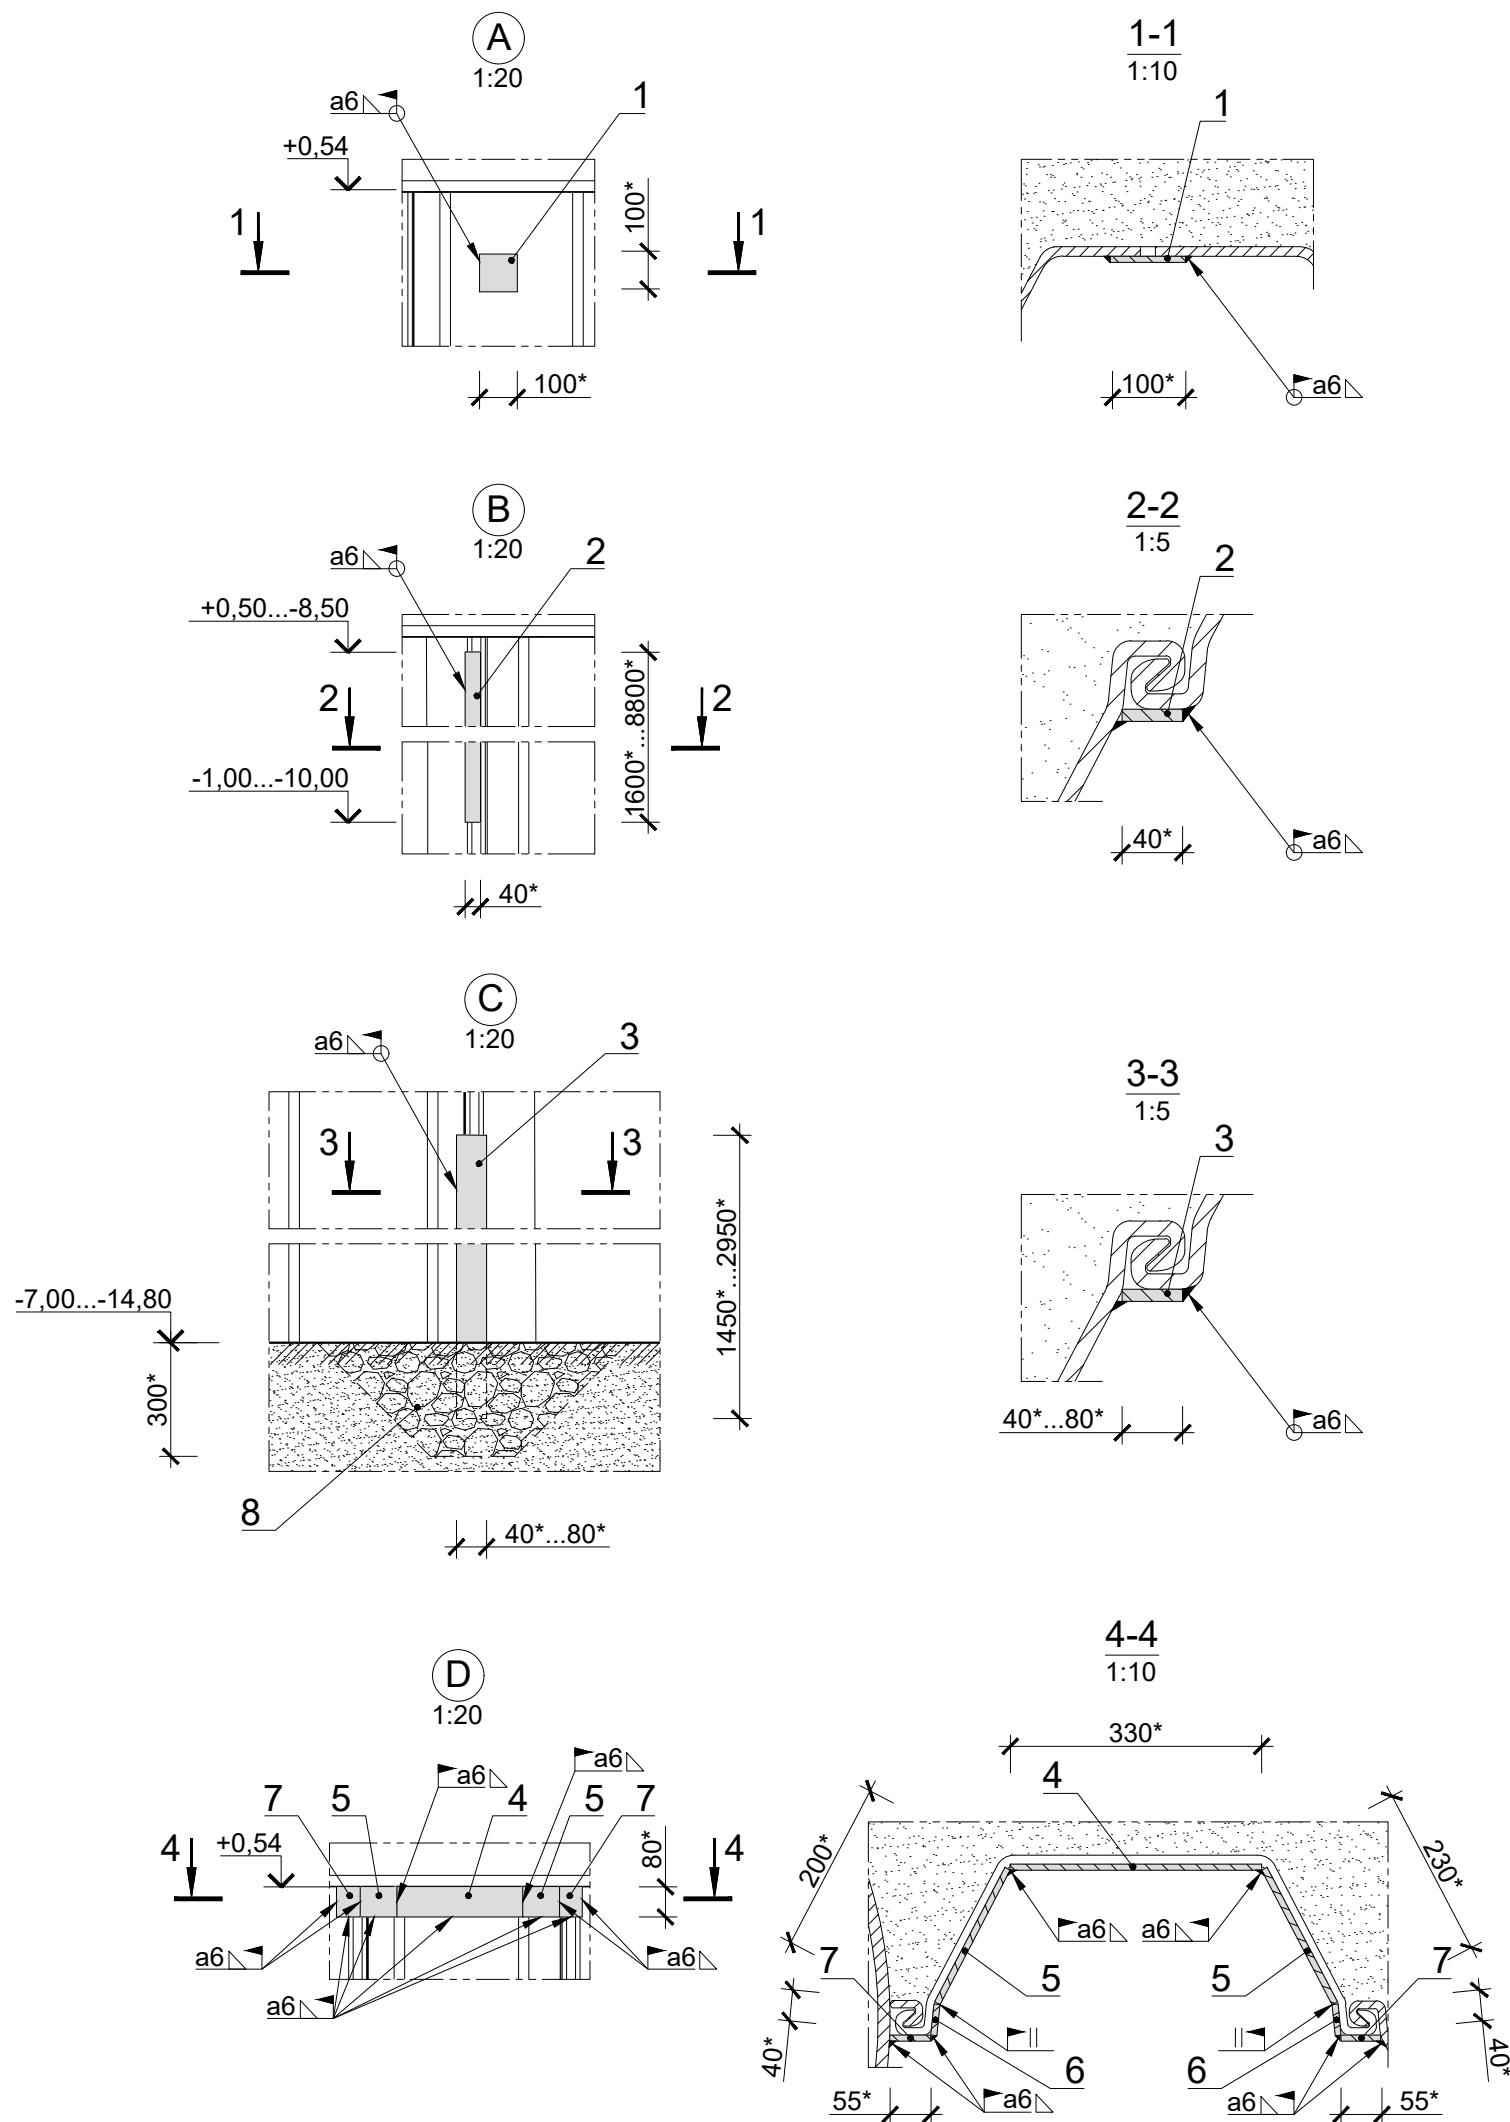
Betoonkate killend.
Sarruse paljastumine ja korrosioon

- puhastada betoonpind, eemaldada kahjustunud ja lahtine betoon veesurvega või suruõhuga;
- teostada kahjustatud betoonilõigu kontrollmõõdistused;
- immutada betoon korrosiooniinhibiitoriga (pos.1);
- teostada betooni abrasiivpuhastamine;
- katta betoonpind adhesioonkrundiga (pos.3);
- kanda reprofileeritav tsement-polümeersegu betoonpinnale (pos.4);
- kanda hüdroisolatsioonkate remonditud betoonpinnale (pos.6).

- puhastada betoonpind, eemaldada kahjustunud ja lahtine betoon veesurvega või suruõhuga;
- teostada kahjustatud betoonilõigu kontrollmõõdistused;
- immutada betoon korrosiooniinhibiitoriga (pos.1);
- teostada betooni ja paljandunud sarrusvaraste abrasiivpuhastamine;
- kanda korrosioonikaitsekate armatuurvarastele (pos.2);
- kanda adhesioonkrunt betoonpinnale (pos.3);
- kanda reprofileeritav tsement-polümeersegu betoonpinnale (pos.4);
- kanda hüdroisolatsioonkate remonditud betoonpinnale (pos.6).

- vuukida praod;
- immutada betoon korrosiooniinhibiitoriga (pos.1);
- teostada kuni 1,0 mm laiuste pragude kinnitegemine (pos.5);
- teostada üle 1,0 mm laiuste pragude injekeerimine (pos.5);
- üle 1,0 mm laiused jõupraod: paigaldada polümeer-armeerkanalid Ø20 mm ja liimida sarrusvaras Ø16 B500B (pos.7) sisse sammuga ~400 mm; injekteerida praod (pos.5);
- kanda hüdroisolatsioonkate remonditud betoonpinnale (pos.6).

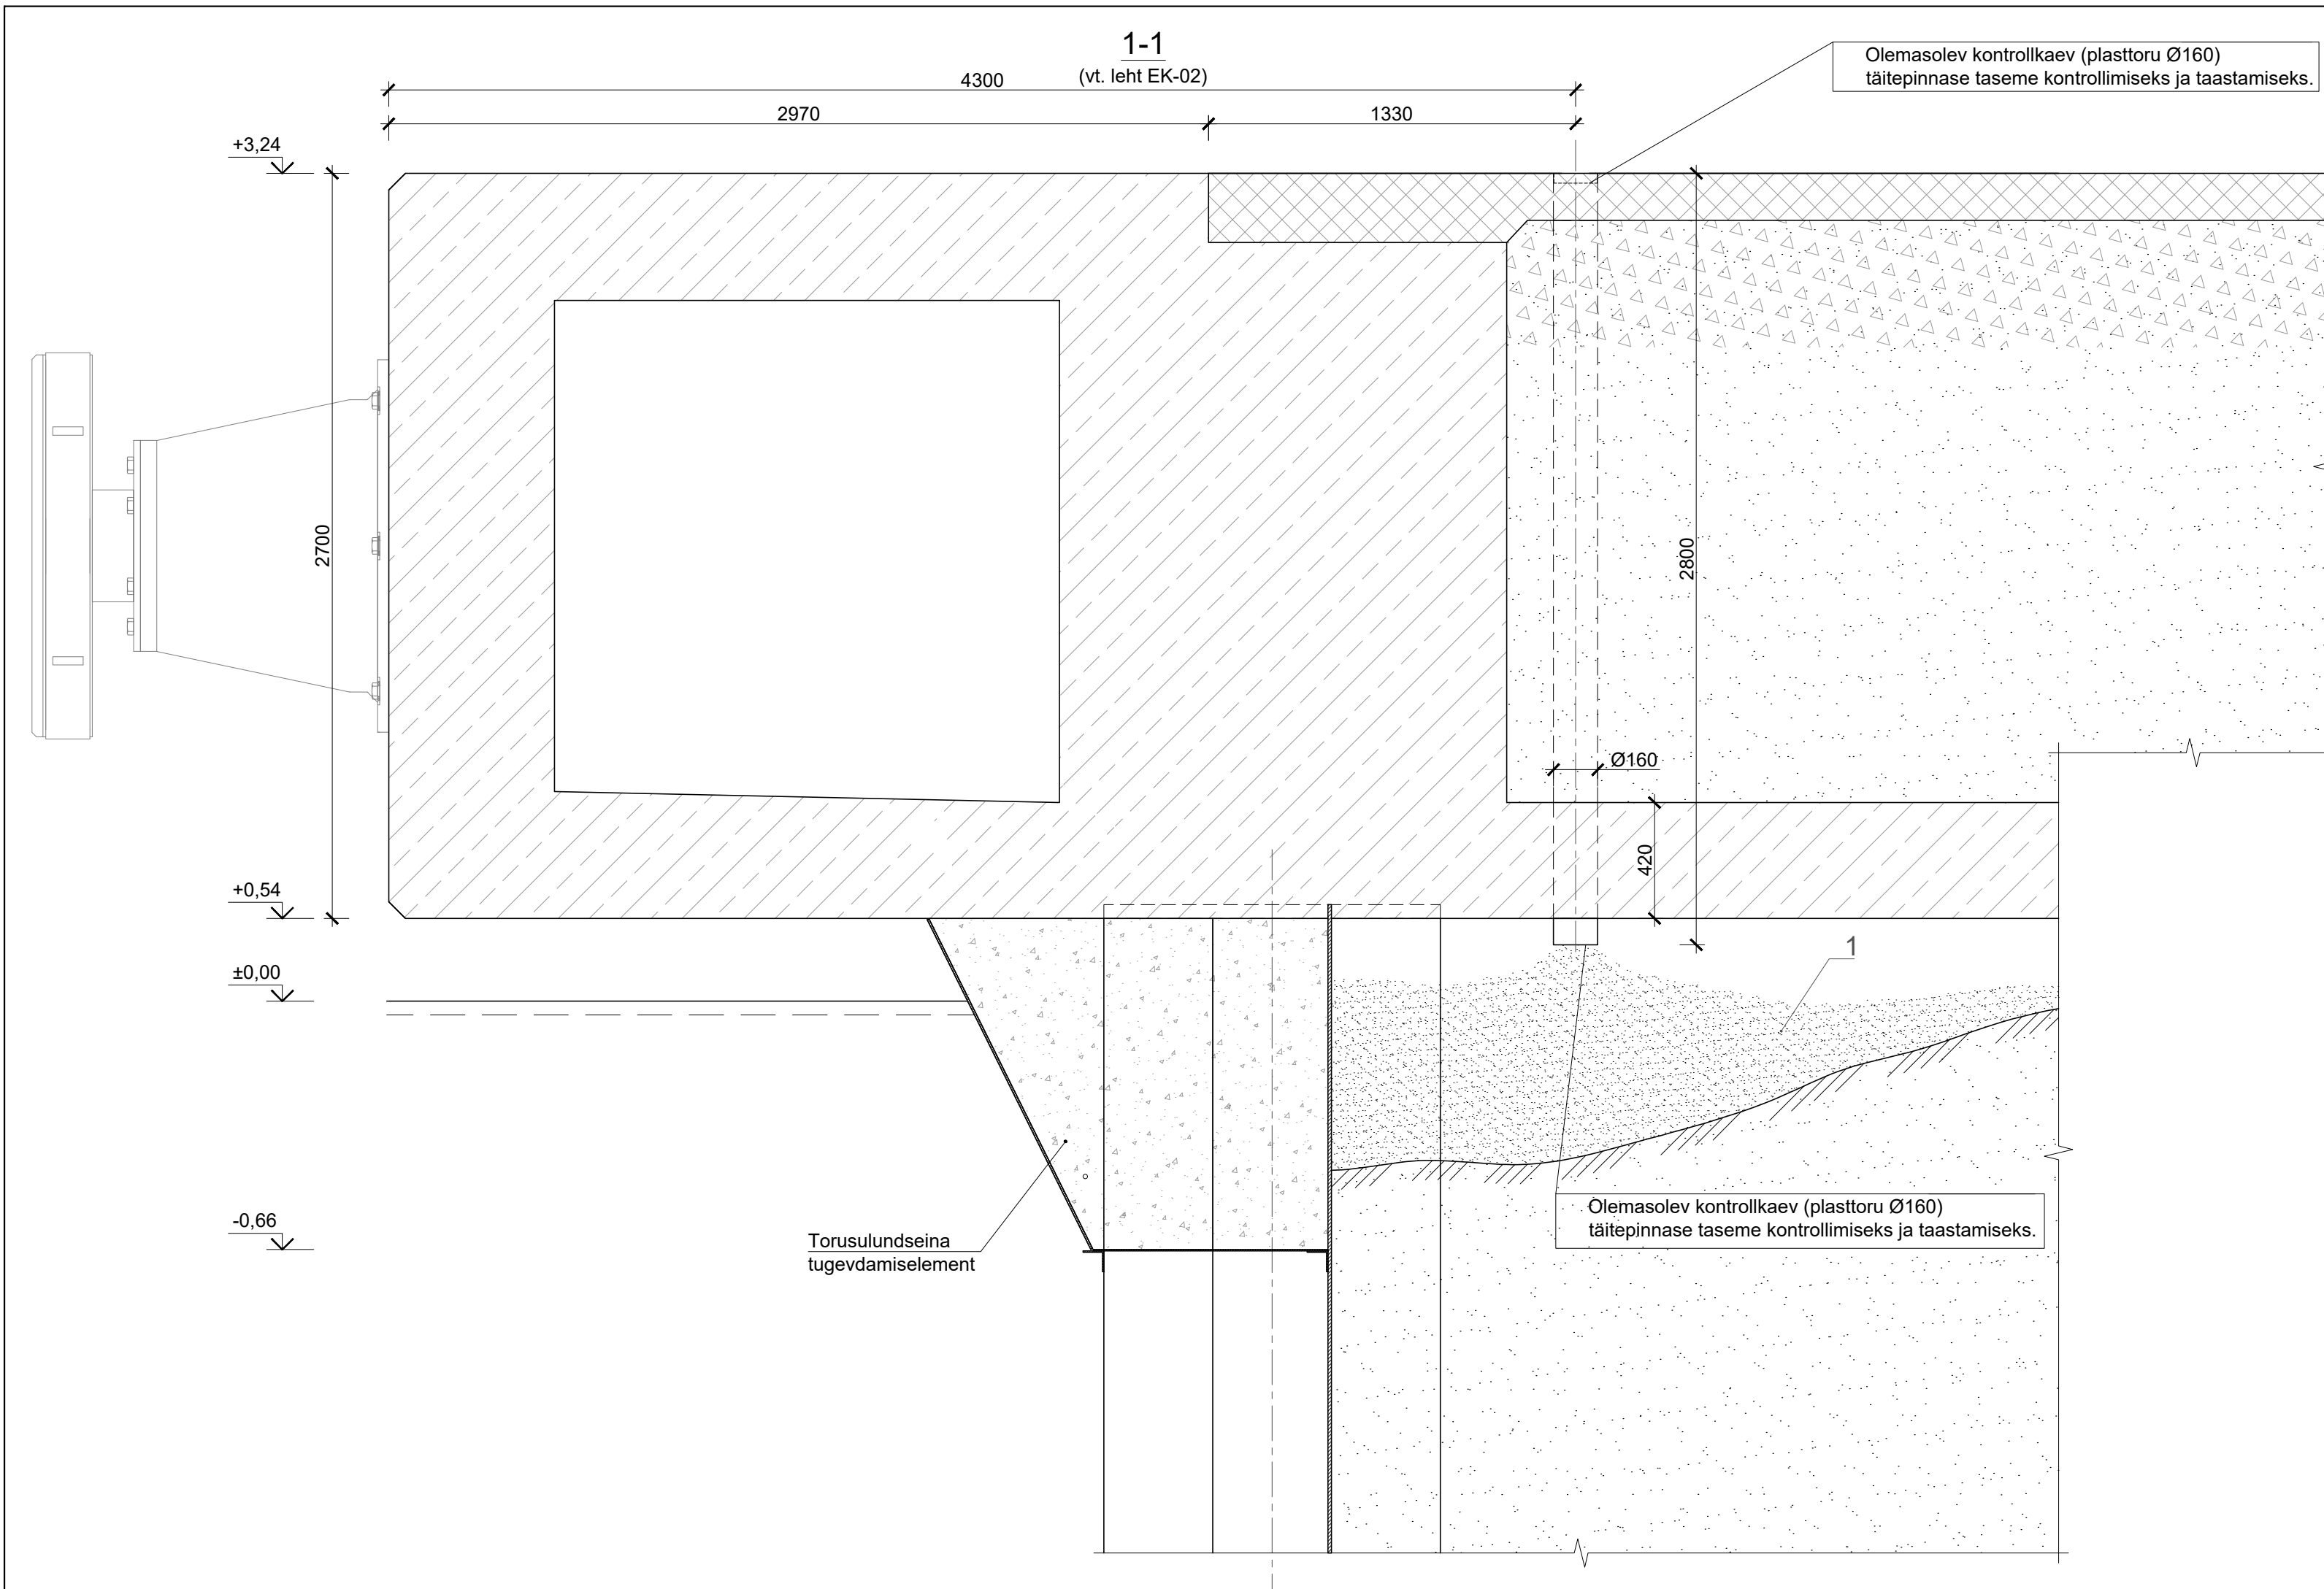
Olemasolev kontrollkaev (plasttoru Ø160)
täitepinnase taseme kontrollimiseks ja taastamiseks.

- Lõige asukoht vt joonis EK-02;
- Täitepinnase taseme taastamiseks kasutada olemasolevad kontrollkaevud plasttorudega Ø160;
- Liiv-killustiku segu täitmine peab teostuma samaaegselt koos merevee sisse valamisega olemasolevasse kontrollkaevutesse toru kaudu survega mitte vähem kui 300 bar täitepinnase tihendamiseks. Segu peab voolama paralleelselt rostvõrgiga nurga all (90° puuritud ava suhtes).
- Töödemahud võivad erineda, täpsustada kohapeal.
