PÄRNUS HOMMIKU TN 5 KINNISTU HOONETE HOMMIKU 5/1 ja 5/2 ÜMBEREHITUSE NING REKONSTRUEERIMISE EHITUSPROJEKT

Pärnu vanalinna ja kuurordi muinsuskaitsealas mälestise registri number 27007 ja ehitismälestise Pärnu linnakindlustused alal mälestise registri nr 16677.

Töö number:	0819/2
Aadress:	Kuninga tn 18, Pärnu linn, Pärnu maakond
Katastritunnus:	62510:114:2560
Tellija:	Pärnu Property Investments OÜ
Tellija esindaja:	Chi Keung Ivan Wong
Projekteerija:	Arhitektibüroo Pind OÜ Rüütli 41, 80010 Pärnu MTR: EEP002366 Registrikood: 12243452 Telefon +372 53322682 E-post: abpind@gmail.com
Vastutav muinsuskaitse spetsialist:	Helle-Ann Urgard (VS 978/2011)
Muinsuskaitse tegevusluba:	EMU 000369
Vastutav spetsialist: (volitatud arhitekt tase 7)	Helle-Ann Urgard 117203
Arhitekt:	Hardi Lehemaa
Arhitekt:	Leles Luhse
Stadium:	põhiprojekt
Projekti koostamise aeg:	04.07.2018

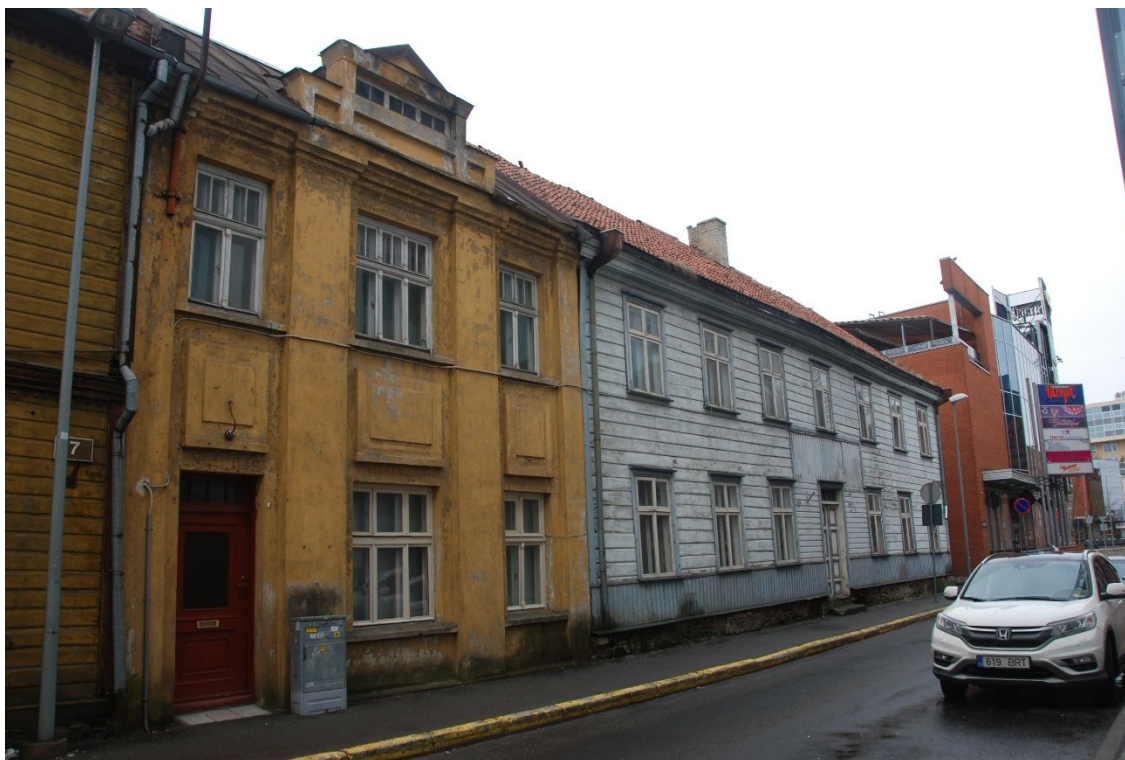
Foto 1 Vaade hoonetele Hommiku 5/2 ja Hommiku 5/1 Rüütli tänava poolt. Foto Leles Luhse, 2019a

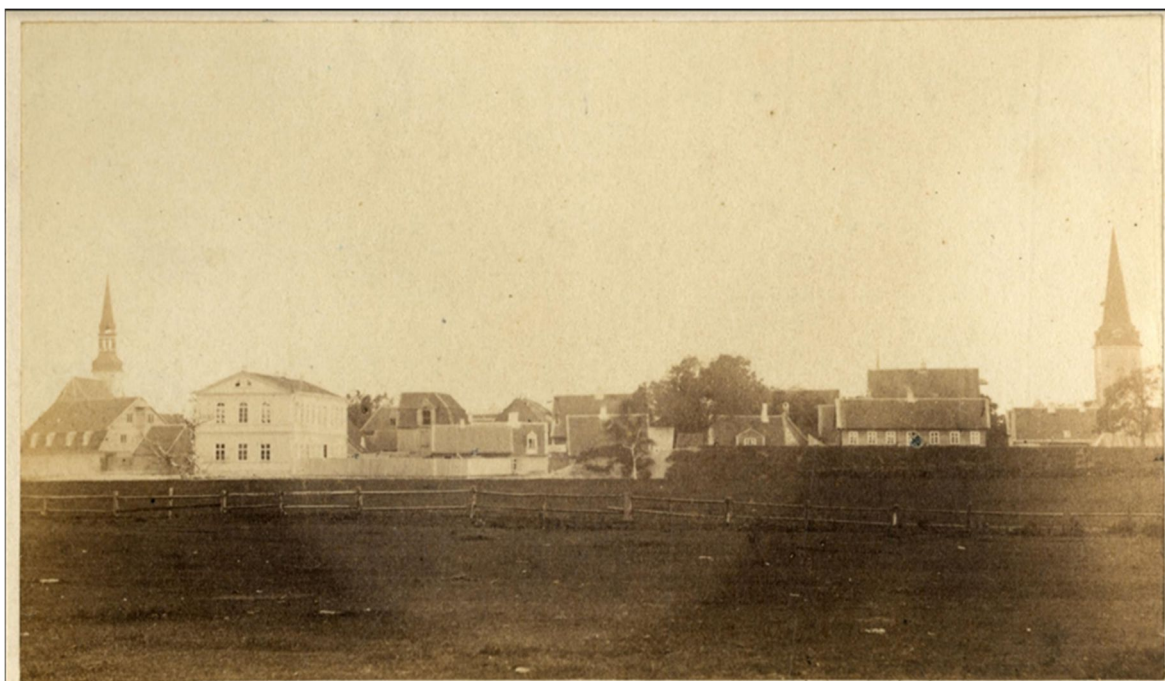
Foto 2 L.Seidlitz'i albumist „Album Photographischer Ansichten von Pernau in 25 blättern und Original-Aufnahmen von L.Seidlitz, Photograph. Pernau, 1866. lk.28 Der jetzige Bahnhofsplatz. Fotol paistab üle veel tasandamata muldvalli Hommiku 5 (puit-) hoone teine korrus ja katus.

1844 aasta linnakaardi väljavõttes on näha Hommiku 5 kinnistul kaks hoonet, aga juba 1867.aasta linnakaardi väljavõttes on näha kahekorruseline rõhtpalkhoone on tänapäevases mahus. Palkseintega hoone oli kaetud laudvoodriga ja sellel oli valtsplekk servade kivitakusega.

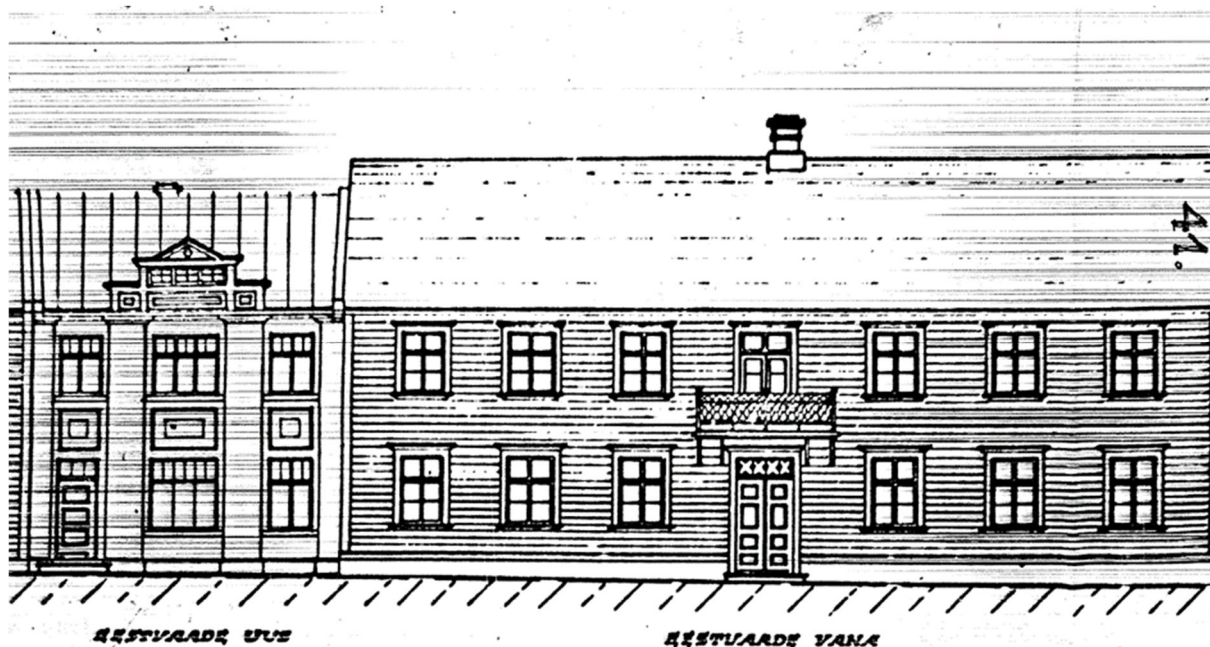
Skeem 2 Väljavõte 1996.a. koostatud Pärnu Hommiku 5 ehitus-ajaloolisest ülevaates kajastatud projektmaterjalidest. Hr. J.Aspe äri- ja elumaja ehitamiseks projekt plekk-katusega Pärnus I linna jaosk. Hommiku tänav kr.pl. nr 62 Pärnus, 04.juulil 1929.a. J. Soosaar (ERA TO-10-4-224). Skeemil näha hoonete Hommiku tänavapoolne vaade.

1929. aastast on olemas projekt Hr. J.Aspe „Äri ja elumaja ehitamiseks projekt plekkkatusega Pärnus“. Projektile on tehtud 1930.aastal täiendus pesuköögi ja kuuri ehitamiseks. Elamu valmis 1930.aastal, pesuköök kuuriga 1932.aastal.

Hoone kandeseinad on kivist, vahelaed ja katusekonstruktsioon puitprofiilidest, katus ja uugi katus on kaetud valtsplekiga.

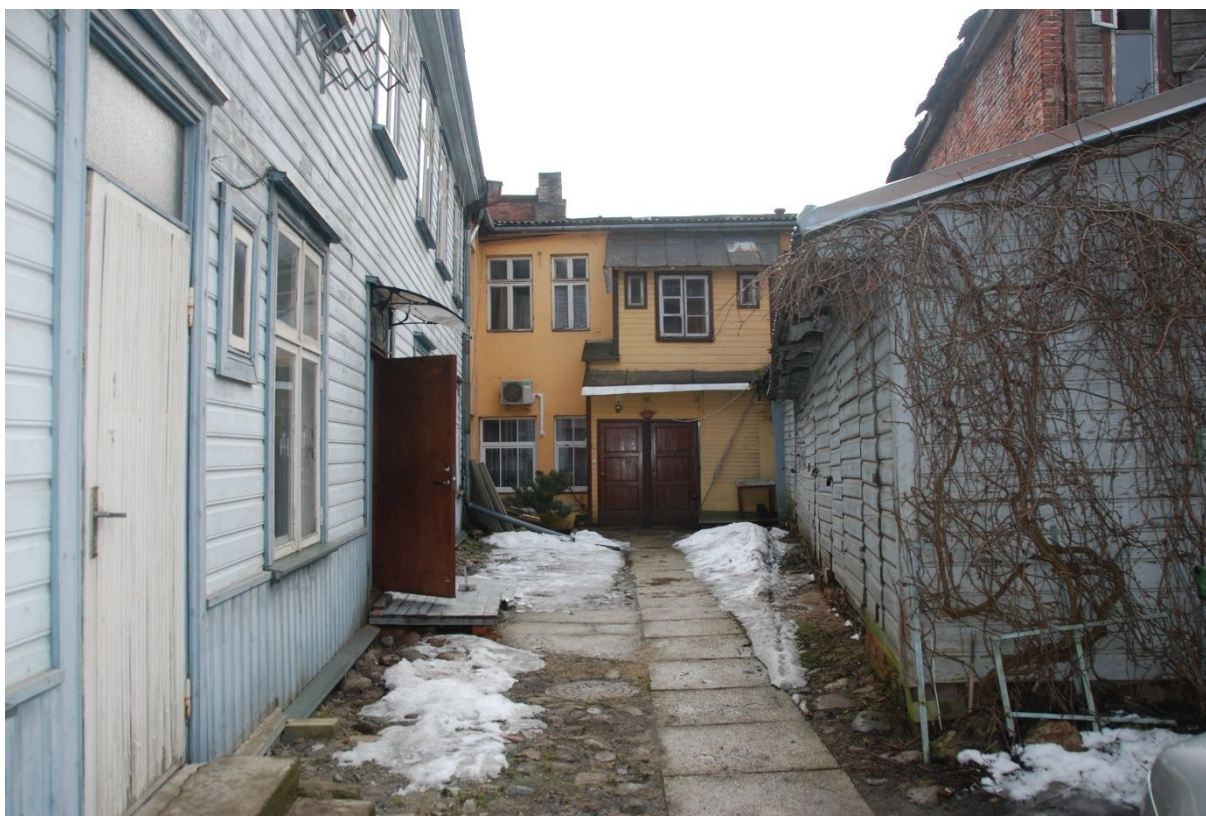
Foto 3 Vaade munakivide ja betoonplaatidega kaetud sisehoovile Malmö tänava poolse värava juurest. Foto Leles Luhse, 2019a.

Sisehoov on kaetud munakivide ja suuremõduliste betoonplaatidega. Lahendus ei näe ette muudatusi katendite konstruktsioonides.

Siseõues on osaliselt vanadest, oletatavalt hoone ehitusaegsetest kividest munakivisillutis, osaliselt on betoonist valatud kõnniteeplaadid. Munakivisillutis on ümber paigaldatud umbes 80-ndatel aastatel elanike poolt. Hoone perimeetrile on kuhjatud kõrgem sokli kõrgune serv.

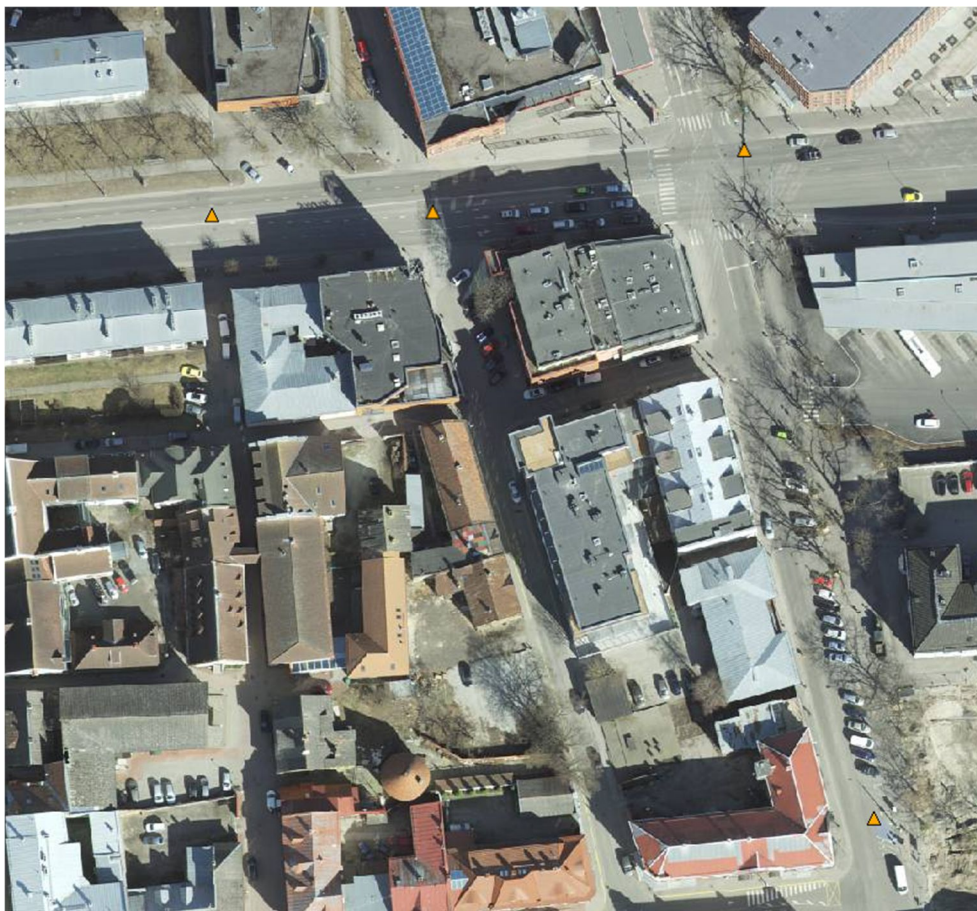
Skeem 3 Kollased kolmnurgad tähistavad olemasolevaid hüdrante kinnistu Hommiku 5 vahetus läheduses.
<http://xgis.maaamet.ee>

Väline tulekustutusvesi saadakse tänaval asuvast olemasolevast tuletõrjehüdrandist nr 209 Pika ja Hommiku tänavate ristmikul, kaugus hoonetest ca 40m.

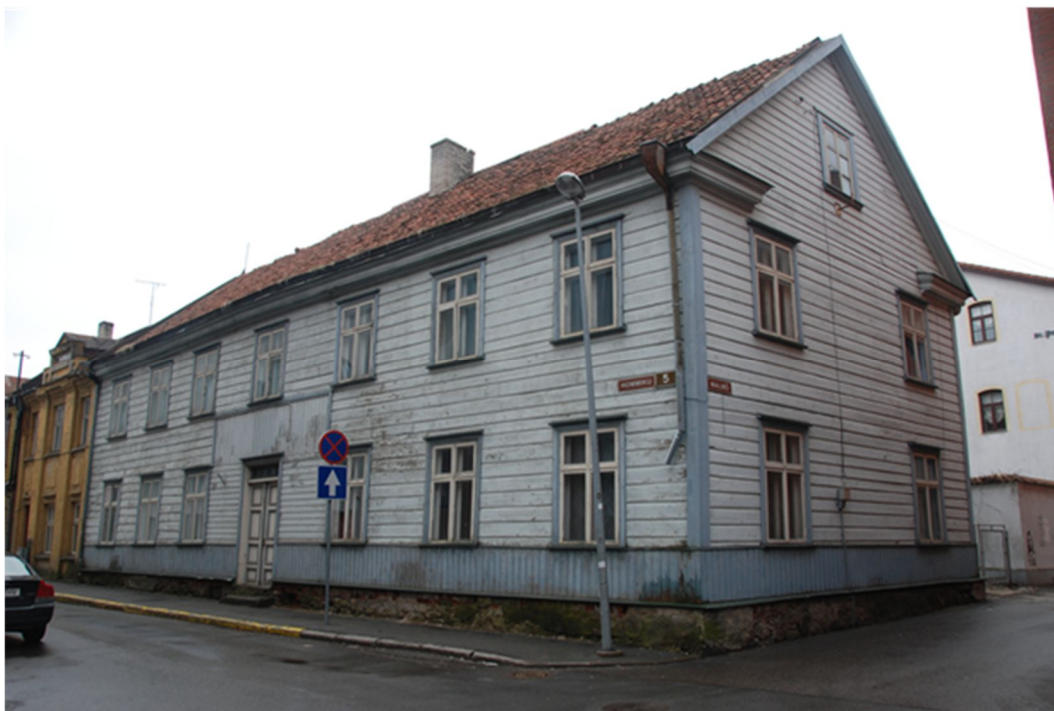
Foto 3. Vaade hoonetele Hommiku ja Malmö tänavate ristmiku poolt. 2019.aasta foto H.Lehemaa.

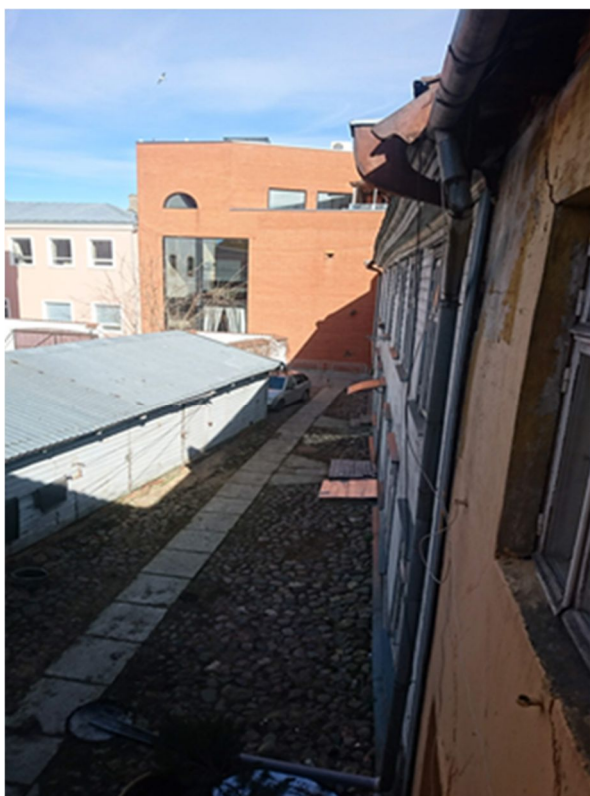
Foto 4. Vaade sisehoovile Hommiku 5/2 teiselt korruselt. 2019.aasta foto H.Lehemaa.

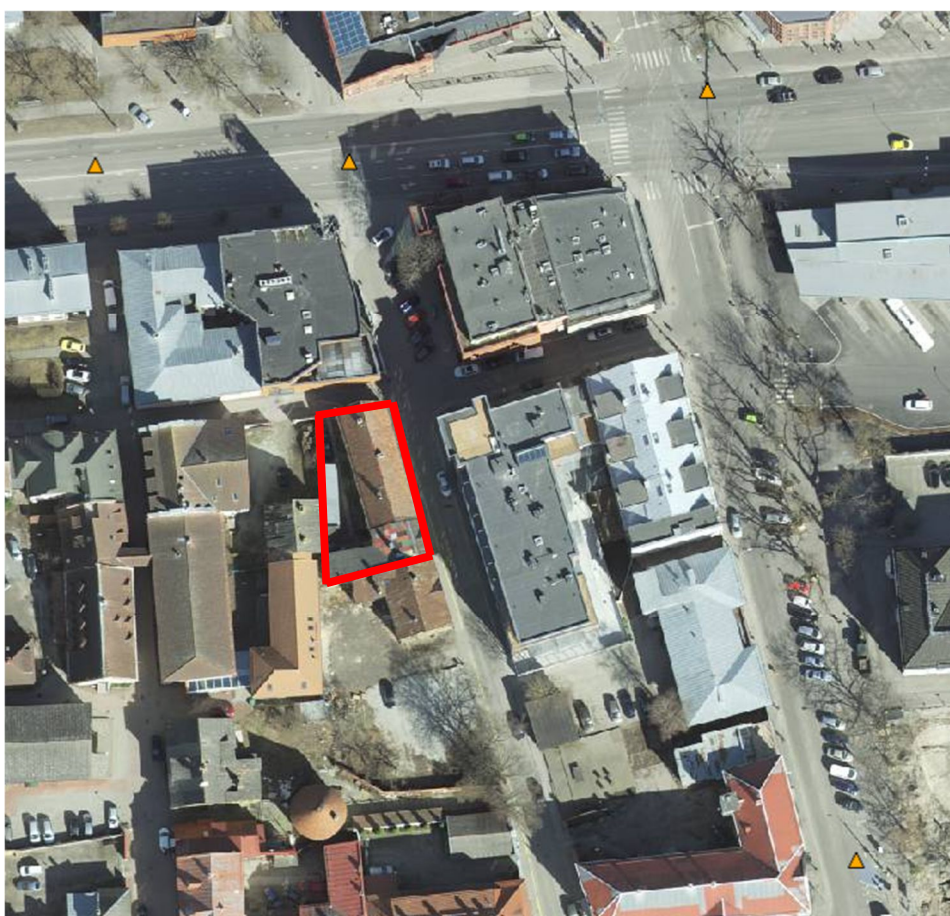
Väline tulekustutusvesi saadakse tänaval asuvast olemasolevast lähimast tuletõrjehüdrandist nr 209 Pika ja Hommiku tänavate ristmikul.

Hüdrandi kaugus hoonetest ca 40m. Paiknemine vt situatsiooniskeem. Hüdrandid tähistatud kollaste kolmnurkadega, vaadeldav kinnistu punase joonega. (väljavõte <http://xgis.maaamet.ee>).
