SELETUSKIRI

Käesolev projekti tellijaks on Sinu Käik OÜ, keda esindab ettevõtte juhatuse liige Hendrik Kuusk. Projekti koostajaks on OÜ Externa Projekt. Projekteerimise aluseks Sinu Käik OÜ poolt väljastatud projekteerimise lähteülesanne ja olemasolev projektdokumentatsioon. Projekti eesmärgiks on olemasoleva väravapaviljoni kasutusotstarbe muutmine ja restaureerimistegevuste kirjeldus.

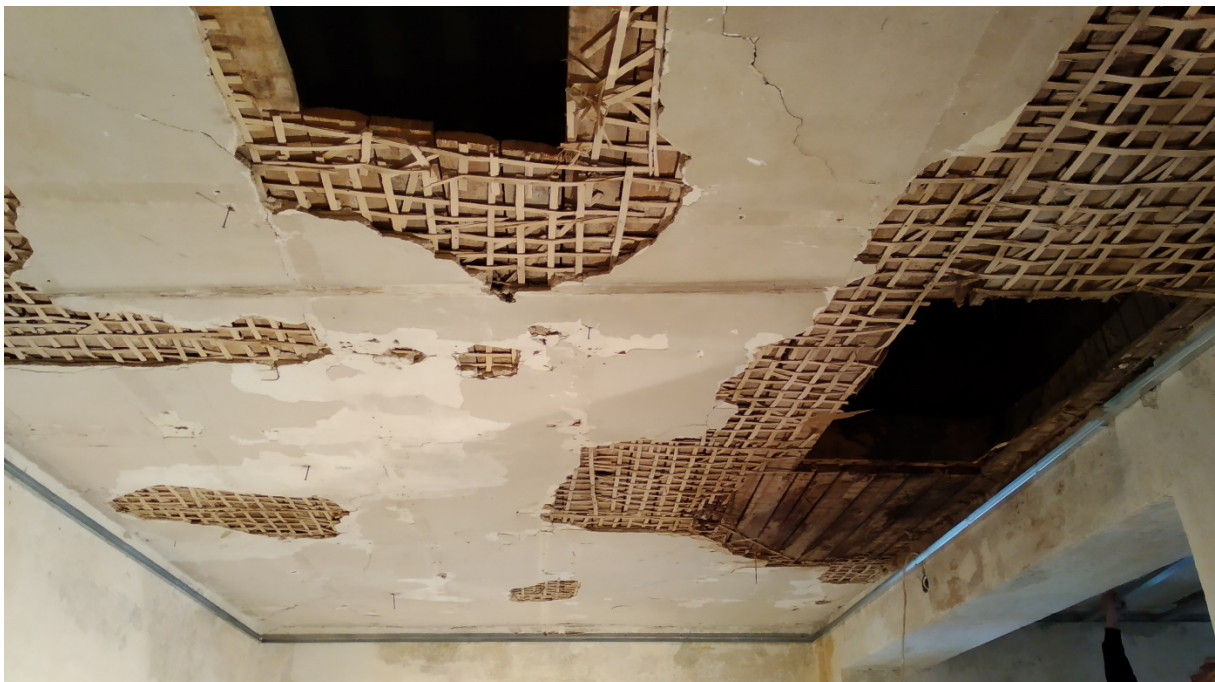
Siseosas on paigaldatud olemasoleva lubikrohvist lae peale ajutise lahendusena ripplae metallkarkass kõrgusega 35mm,. Karkassi külge on kinnitatud 15mm kipsplaat. Lagi viimistleda vedela lubikrohviga. Järgmise remondi käigus eemaldada kipslagi ja taastata olemasolev lubikrohvist lagi.

Pilt 1 - Lae olukord enne kipslaega katmist (hoone valdaja foto)
