LAOHOONE REKONSTRUEERIMISE ARHITEKTUURNE EELPROJEKT

Tartu maakond, Tartu linn, Viljandi mnt 48b

TÖÖ NR: 2025

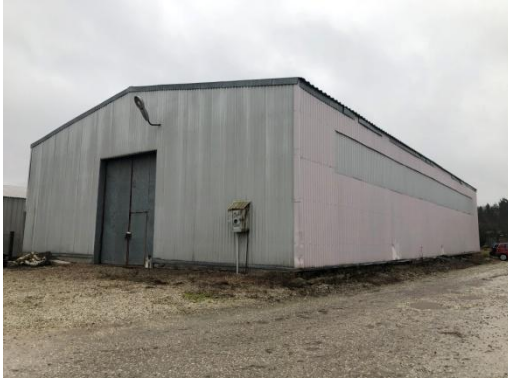
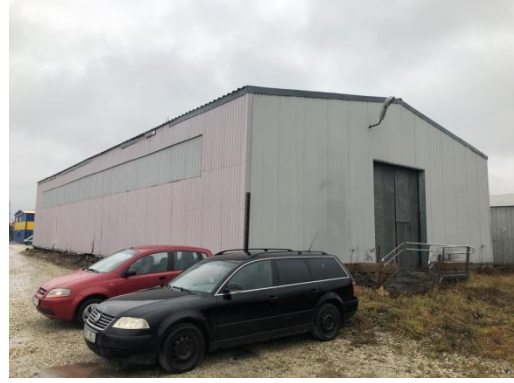
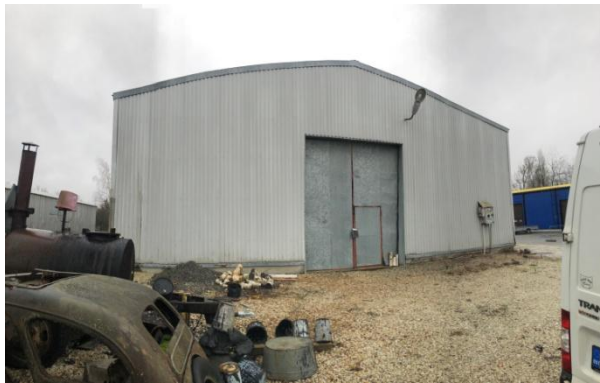
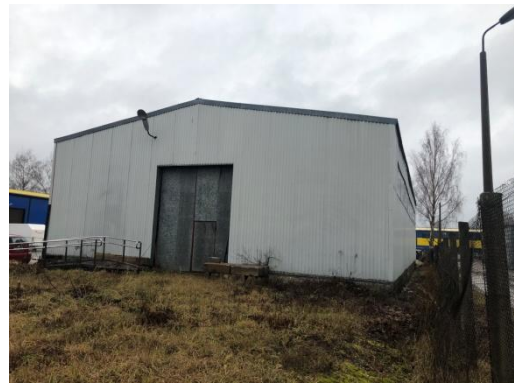
Rekonstrueeritav hoone on olnud laohoone. Hoone ise on karpraudadest tugi konstruktsiooniga ja seinad kaetud profiilplekiga. Vahelaed puuduvad, põrandal on betoon. Hoone plekkprofiiliga seinad vajavad vahetust, katusekate ja kandev osa on heas seisus.

Olemasolevate seinte tugikonstruktsioonilt eemaldatakse puitroovitus ja plekk ning karpraudadest postide peale paigaldatakse SW-paneelid. Vajadusel tugevadada olemasolevat tugikonstruktsiooni metalliga.

Olemasoleva hoone sarikad on karpraudadel vahetäiteks mineraalvill ja peal plekk ning roovitus. Katusel on katteks profiilplekk. Olemasolev katuse konstruktsioon säilitatakse. Vajadusel asendatakse olemasolev plekk ja roovitus SW-paneelidega.
