- OBJEKT:** Anija mõisa valitsejamaja. Kehra tee 8, Anija küla. Anija vald, Harju maakond
- PROJEKTEERIJA:** OÜ RESTOR (reg.nr 10049450). Lai 29, Tallinn 10133
telefon 6 313 256, e-post: restor@restor.ee
EP10049450-0001;E186-2004-P
- TELLIJA:** SA Anija Mõisa Haldus, Anija Mõis, Anija vald, Harjumaa 74411
Ülle Daut, telefon 555 343 68, e-post: tegevjuht@anijamois.ee
- MÄLESTIS:** Ehitismälestis reg nr 2682, Anija mõisa valitsejamaja, 19.-20. saj
Anija mõisa park, 18.-20 saj reg-nr 2678
- TÖÖ-NR:** 19-021

ANIJA MÕISA VALITSEJAMAJA HOONE EHTUSPROJEKT Arhitektuurne eelprojekt

- Projektgrupi juht-vanemarhitekt: Liis Keskküla; liis@restor.ee
Projekteerija: Reet Saluvere; reet@restor.ee
Tuleohutusosa koostaja: Andres Mäll; mallandres516@gmail.com

Tallinn, september 2022

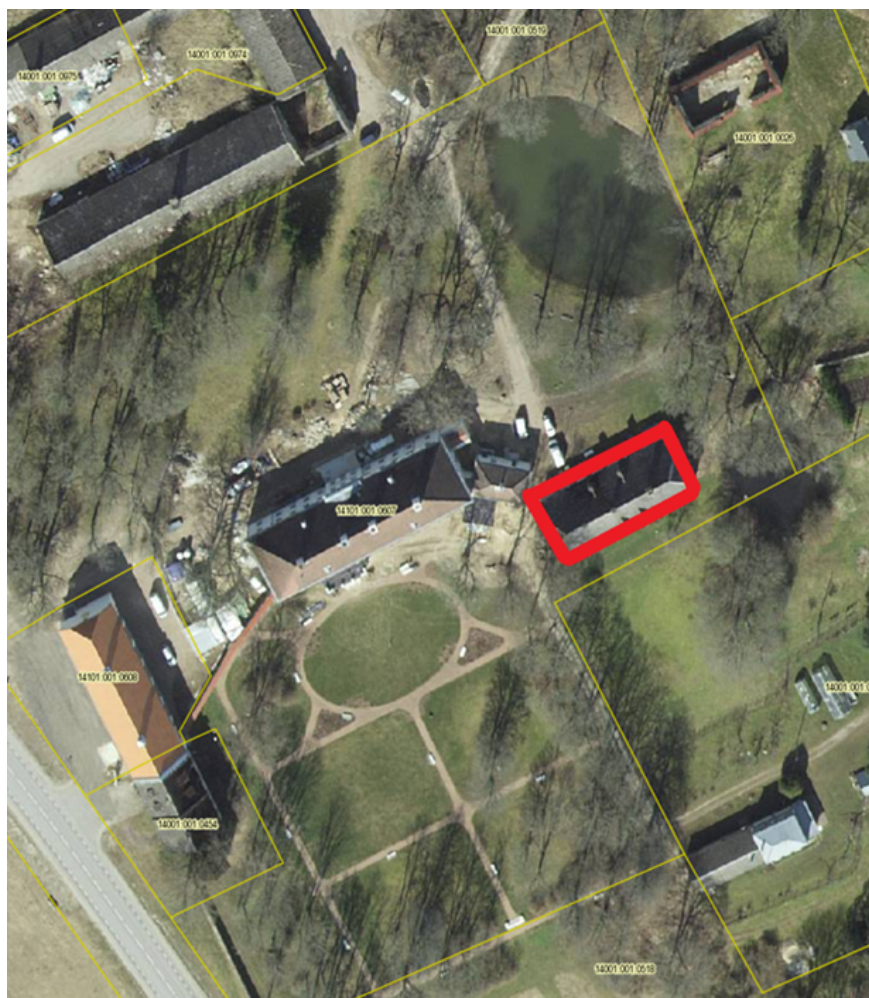
Käsitletav hoone

Projekteeritav Anija mõisa valitsejamaja, aadressiga Anija küla. Anija vald, Harju maakond, asub Anija mõisa pargiosas (mälestise reg. nr 2678).

Kinnistul (kat. Nr. 14101:001:0607) paiknevad aidahoone, peamaja ja valitsejamaja. Kaks esimest on restaureeritud.
