| | | Tartumaa, Kambja vald, Räni alevik, Lemmatsi - Leilovi tee lõigus Viirpuu kuni Maarjatahe ja Viirpuu tn lõigus Leilovi tee kuni Kivimetsa tee veetorustik | | Robyland OÜ | |
| Tartu linn, Leilovi tee | | Ehituskaeviku tüüpristlõiked ja katte taastamise ristlõiked | | Töö nr : | VK2003 |
| Vahur Laas | /allkirjastatud digitaalselt/ | | | | VK-6-01 |

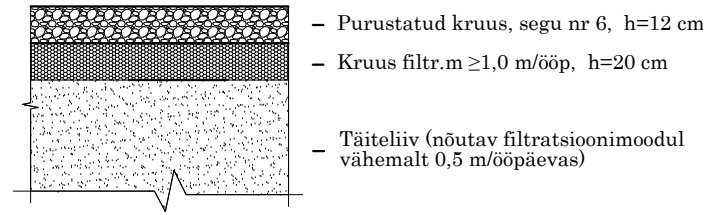
Kruuskatte taastamine

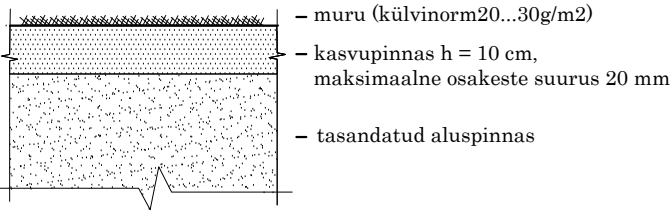
Haljasala katte taastamine

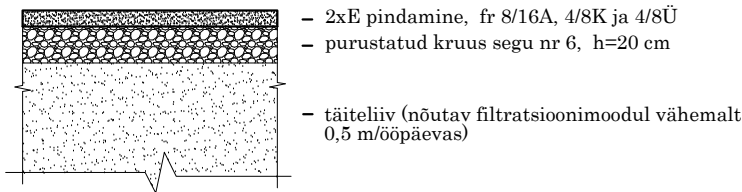
2xE pindamisega sõidutee katte taastamine

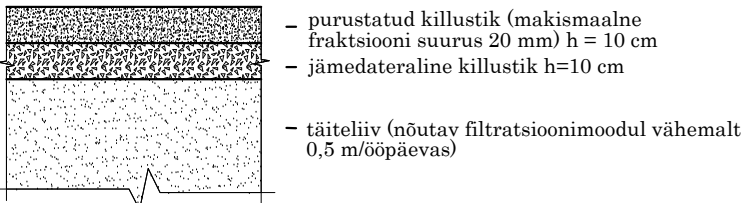
Killustikkatte taastamine
