Pakkumismenetlus: **Keskväljaku ja jalakäijate promenaadi pinkide uuendamine**

LISA 2. Tehniline kirjeldus

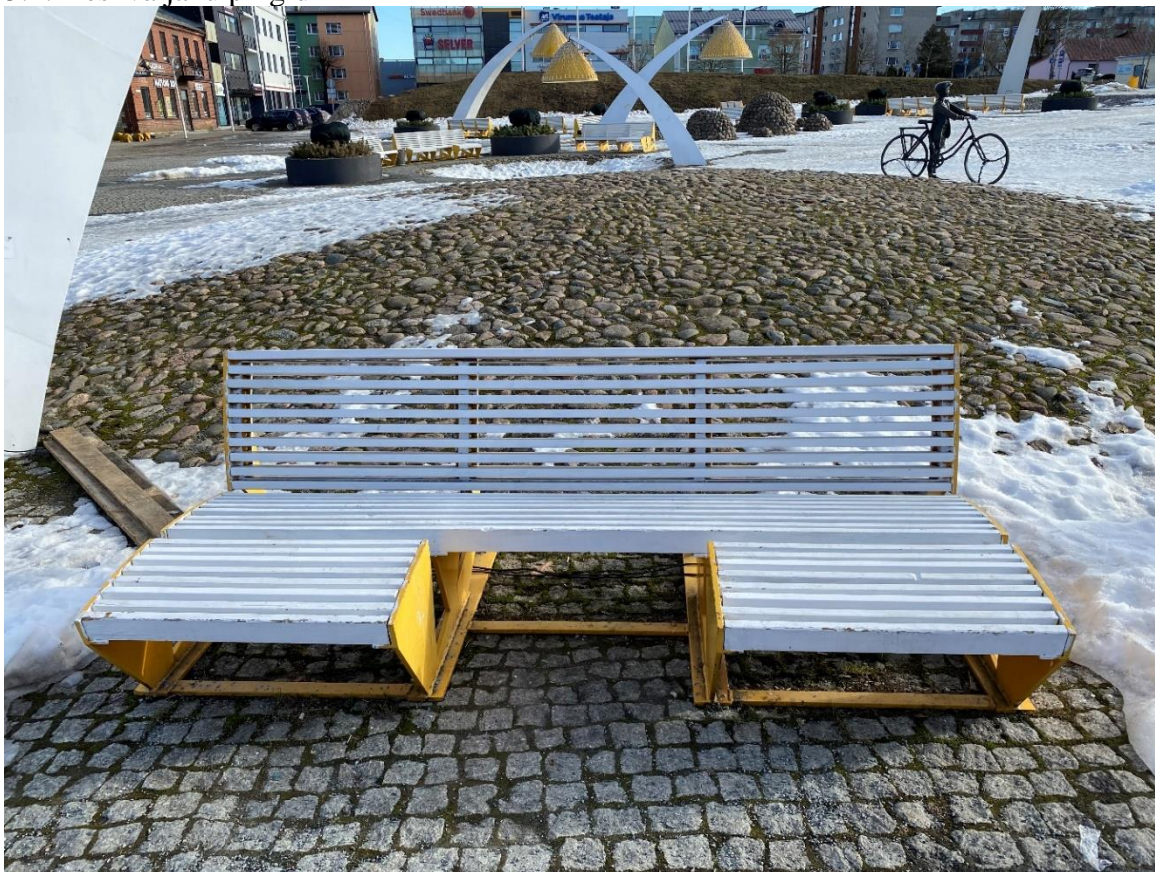
5.1.1. Keskväljaku pink kahe eenduva jalatoega – 5 tk.

2.1.1. Uuendamist vajab 19 pinki. Nendest 14 tk on ühe eenduva jalatoega ning 5 tk kahe eenduva jalatoega. Fotod pinkidest on toodud punktis 5.1.

- seljatoe osa koosneb 10-st lipist mõõtudega 2380 mm x 28 mm x 70 mm;
- istumise osa koosneb 8-st lipist mõõtudega 2380 mm x 28 mm x 70 mm;
- eenduva jalatoe üks osa koosneb 8-st lipist mõõtudega 782 mm x 28 mm x 70 mm.

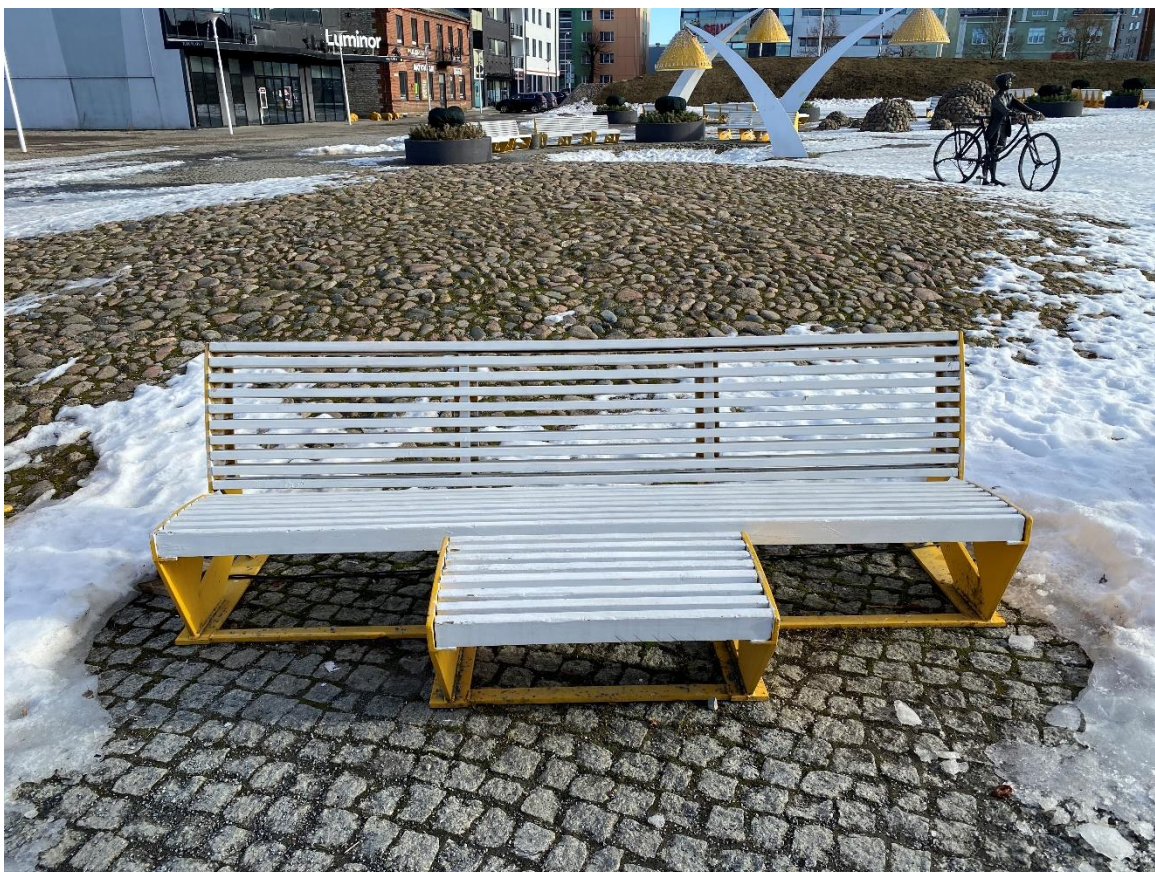
5.1.2. Keskväljaku pink ühe eenduva jalatoega keskel – 5 tk.

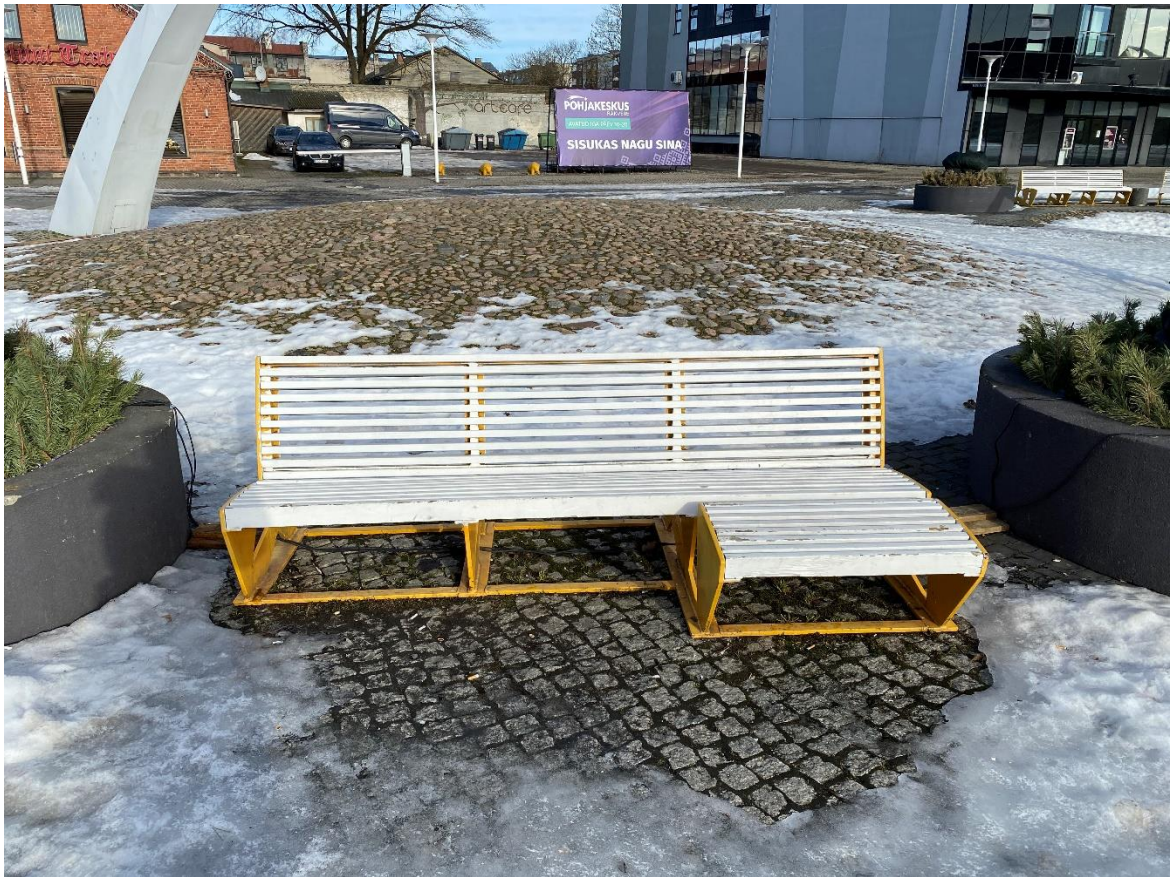
5.1.3. Keskväljaku pink ühe eenduva jalatoega paremal või vasakul – 9 tk.

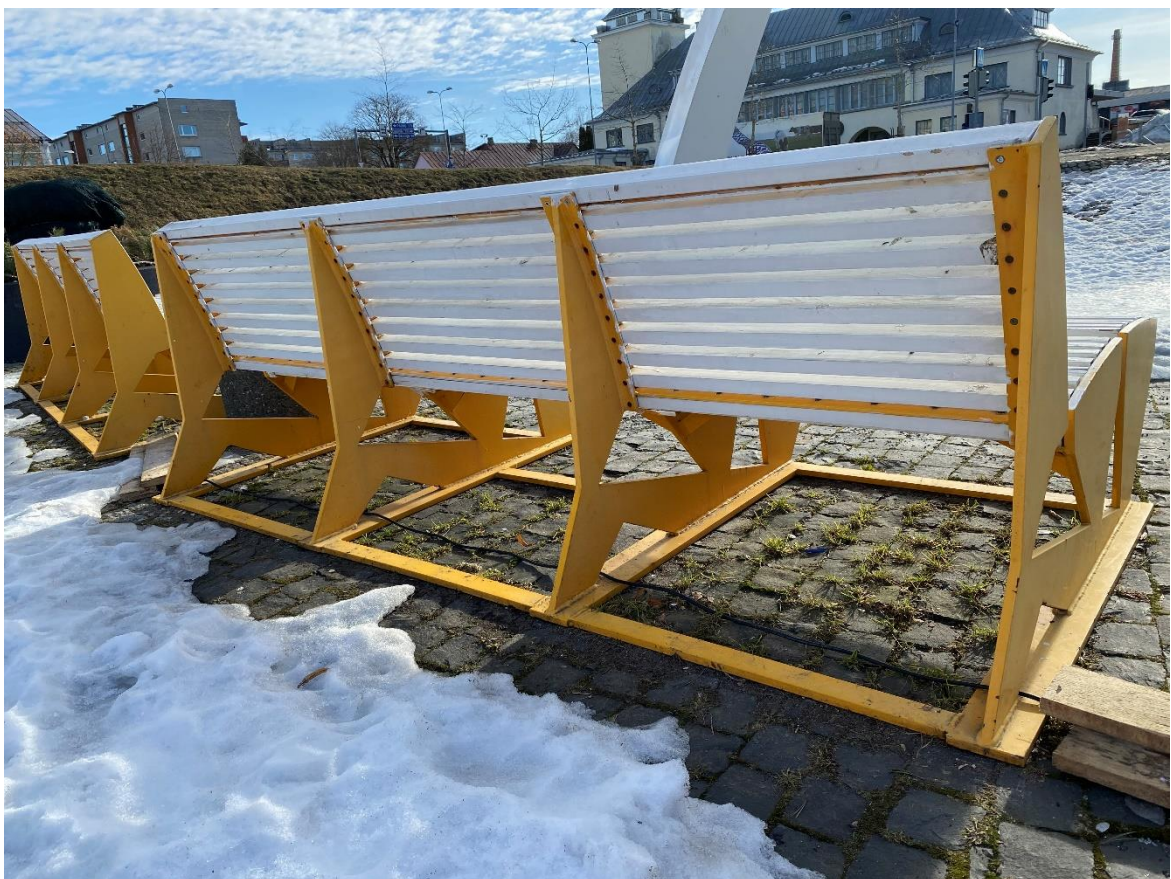
5.1.4. Keskväljaku pingi tagumine külg.

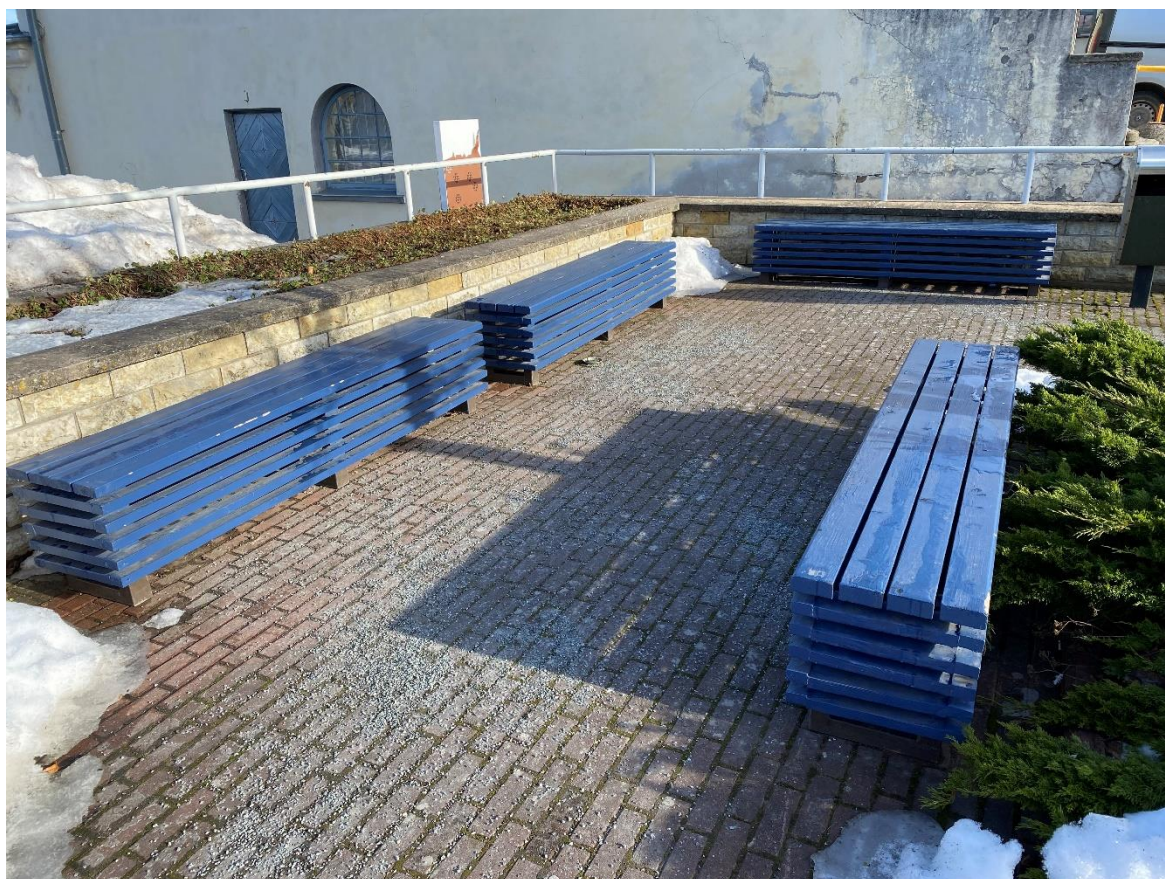
5.2.1. Jalakäijate promenaadi pingid.

2.2.1. Uuendamist vajab 18 pinki, mis asuvad hajutatult Laada tn 18a kinnistul ning Laada tn T2 tänavaalal kinnistute Laada tn 16, Laada tn 18 ja Laada tn 18a ees. Fotod pinkidest on toodud punktis 5.2. Korrastamist vajavad pingid näitab Tellija ette.

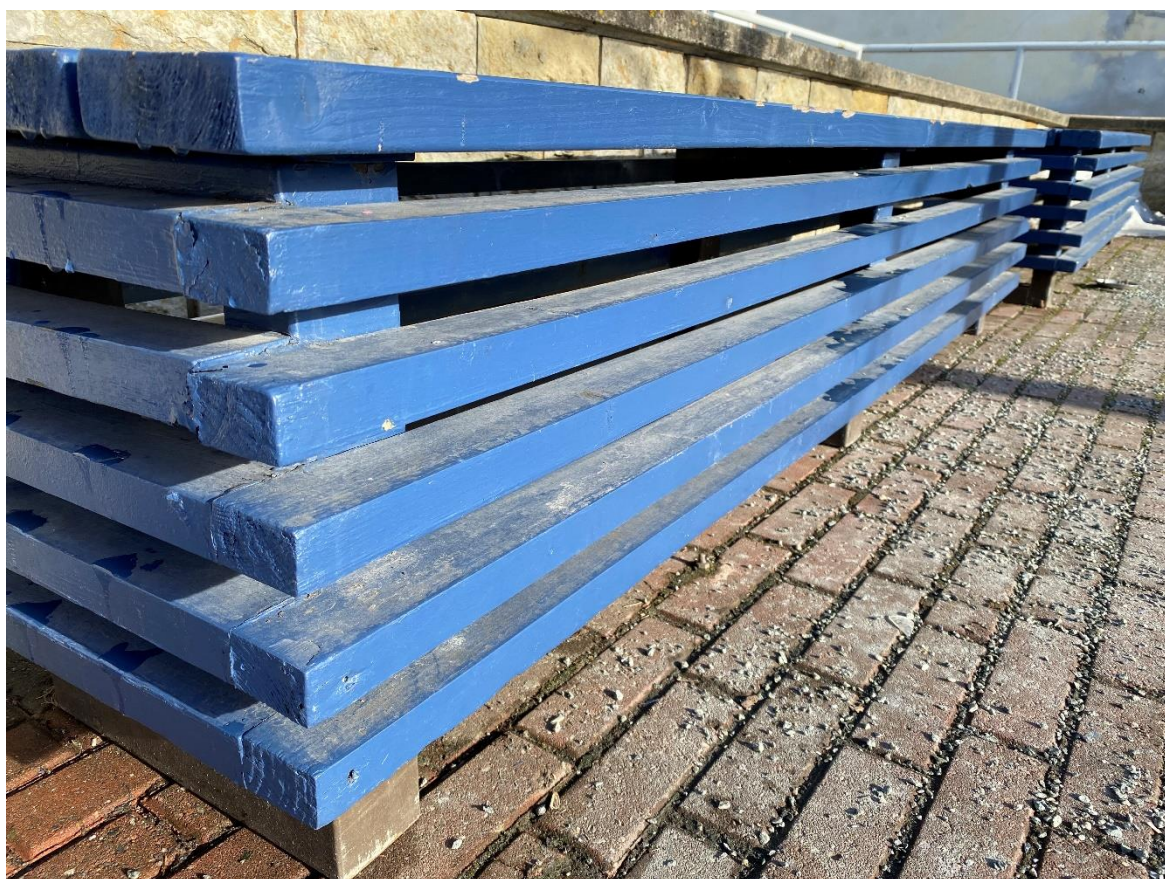
5.2.2. Jalakäijate promenaadi pink.

- istumise osa koosneb 4-st lauast mõõtudega ca 2080 mm x 95 mm x 40 mm;
- pingi kaks külge koosnevad 2 x 5-st lipist mõõtudega ca 2080 mm x 50 mm x 30 mm;
- pingi kaks otsa koosnevad 2 x 5-st lipist mõõtudega ca 400 mm x 50 mm x 30 mm.

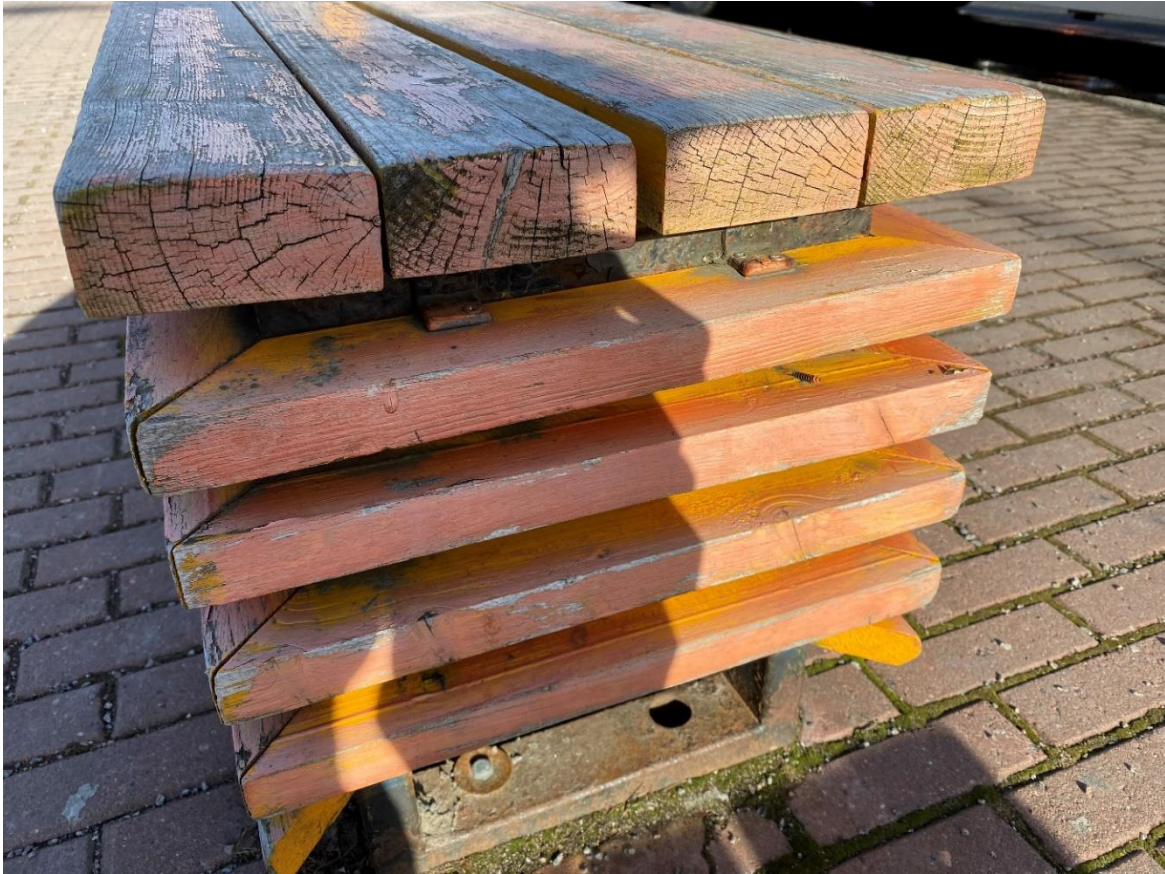
5.2.3. Pingi külgedel ja otstes olevad lipid tuleb ühendada omavahel 45-kraadise nurga all.

- Pingi külgedel ja otstes olevad lipid tuleb ühendada omavahel 45-kraadise nurga all (v.t. punkt 5.2.3.).
- Puitlippide värvimine puidule sobiliku ja välitingimustesse sobiva kattevärviga, värvitoon RAL 5005. Nii krunt- kui pinnavärv peavad olema ühe ja sama tootja toodang. Värvimise lõpptulemuseks peavad puitlipid olema ühtlaselt värviga kaetud. Lippide pind peab olema ühtlaselt sile ning aluspind ei tohi läbi kumada.

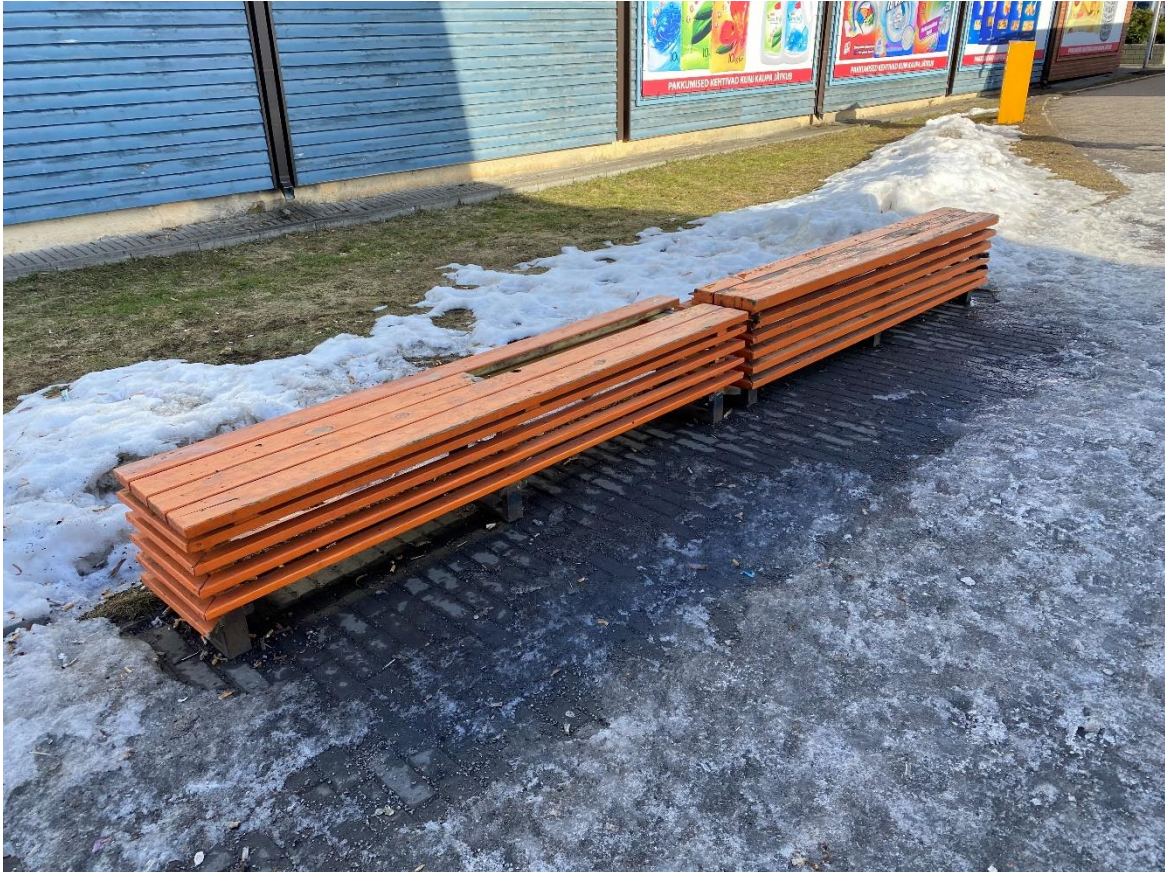
5.2.4. Jalakäijate promenaadi pingid (bussijaamas).
