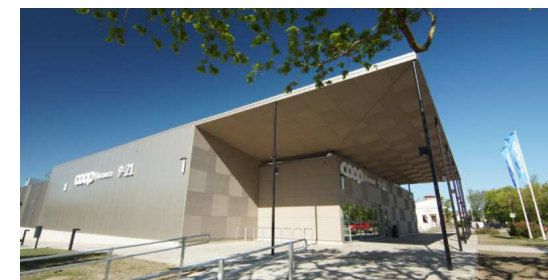
Efektne, ent minimalistlik ning madalama joonega varikatuse joon võrdluseks suursugusele Orissaare Coopile

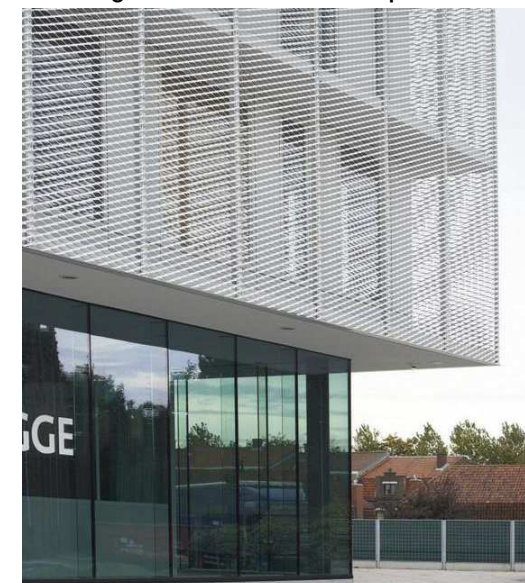
Minimalistliku ja madala joonega **KLAASFASSAAD** jooks varikatuse all. Klaasfassaad **MUSTADE PROFIILIDEGA** ning kergelt **MUSTAKS TOONITUD KLAASIGA**.

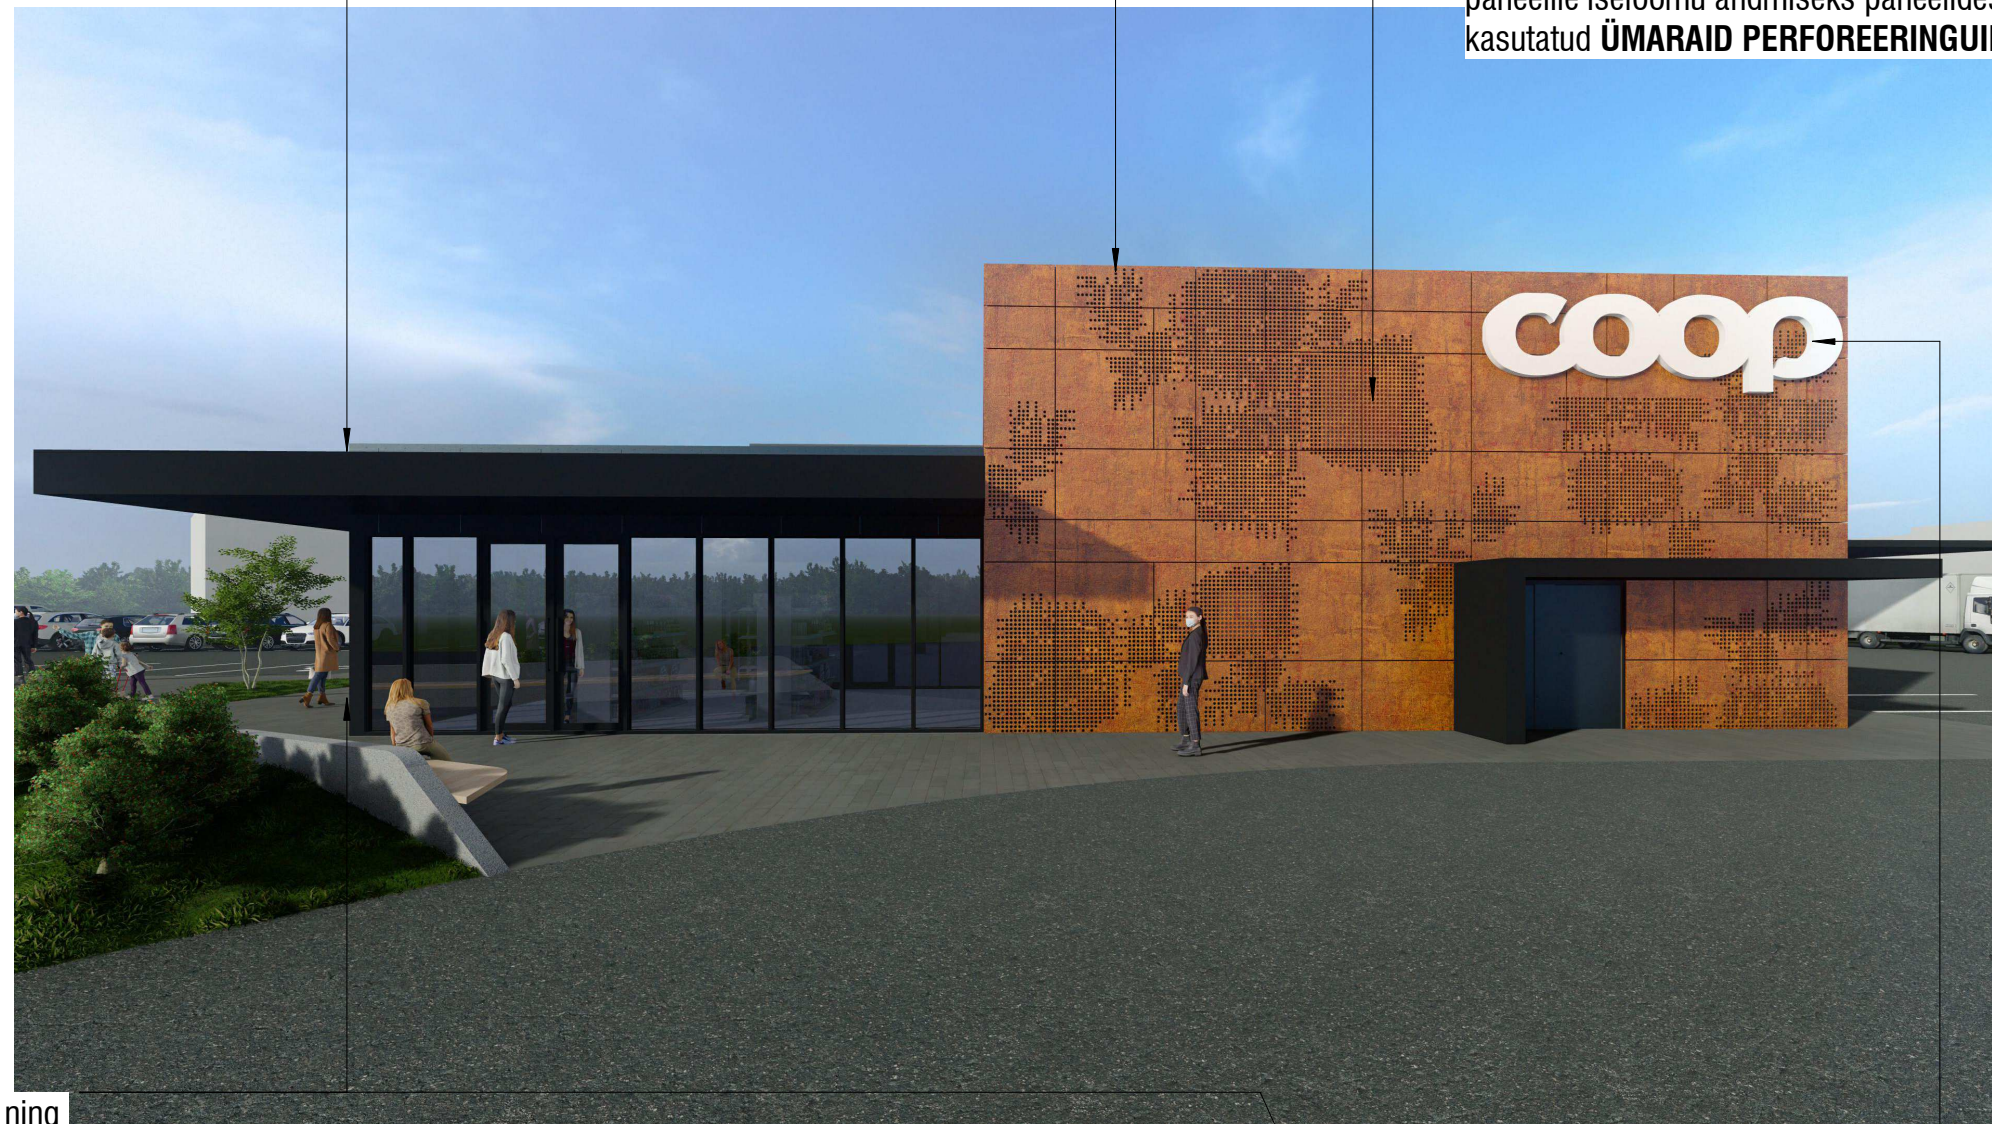
OLEMASOLEVA MAHU KATMINE ja hoonele "oma näo" tekitamine katva elemendi läbi (analoogselt kanga lahendusele Mõisavahe Coopis)

Olemasolevate **AVATÄIDETE ESISED** ja ka paneelile iseloomu andmiseks paneelides kasutatud **ÜMARAID PERFOREERINGUID**

Iseloomulik ja meeldejäävate **CORTEN PANEELIDEGA** kaetud olemasoleva hoone osa - väga minimaalset hooldust vajavad. Paneelide taga fassaad krohvitud tumedaks.

Kaupluse esine iseloomulik pikk varikatuse kaetud **MUSTA TERASPLEKIGA**

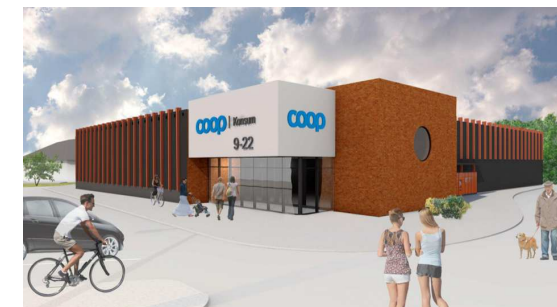
ORANŽI TOONI kasutus analoogselt Loksa ning Lasnamäe Coopile
